リコールの届出に伴う建設機械の事故防止について④

リコールの届け出に伴う建設機械の事故防止について（4月・5月分）

建設機械に係わるリコール届出一覧 (期間:平成17年4月、5月分)

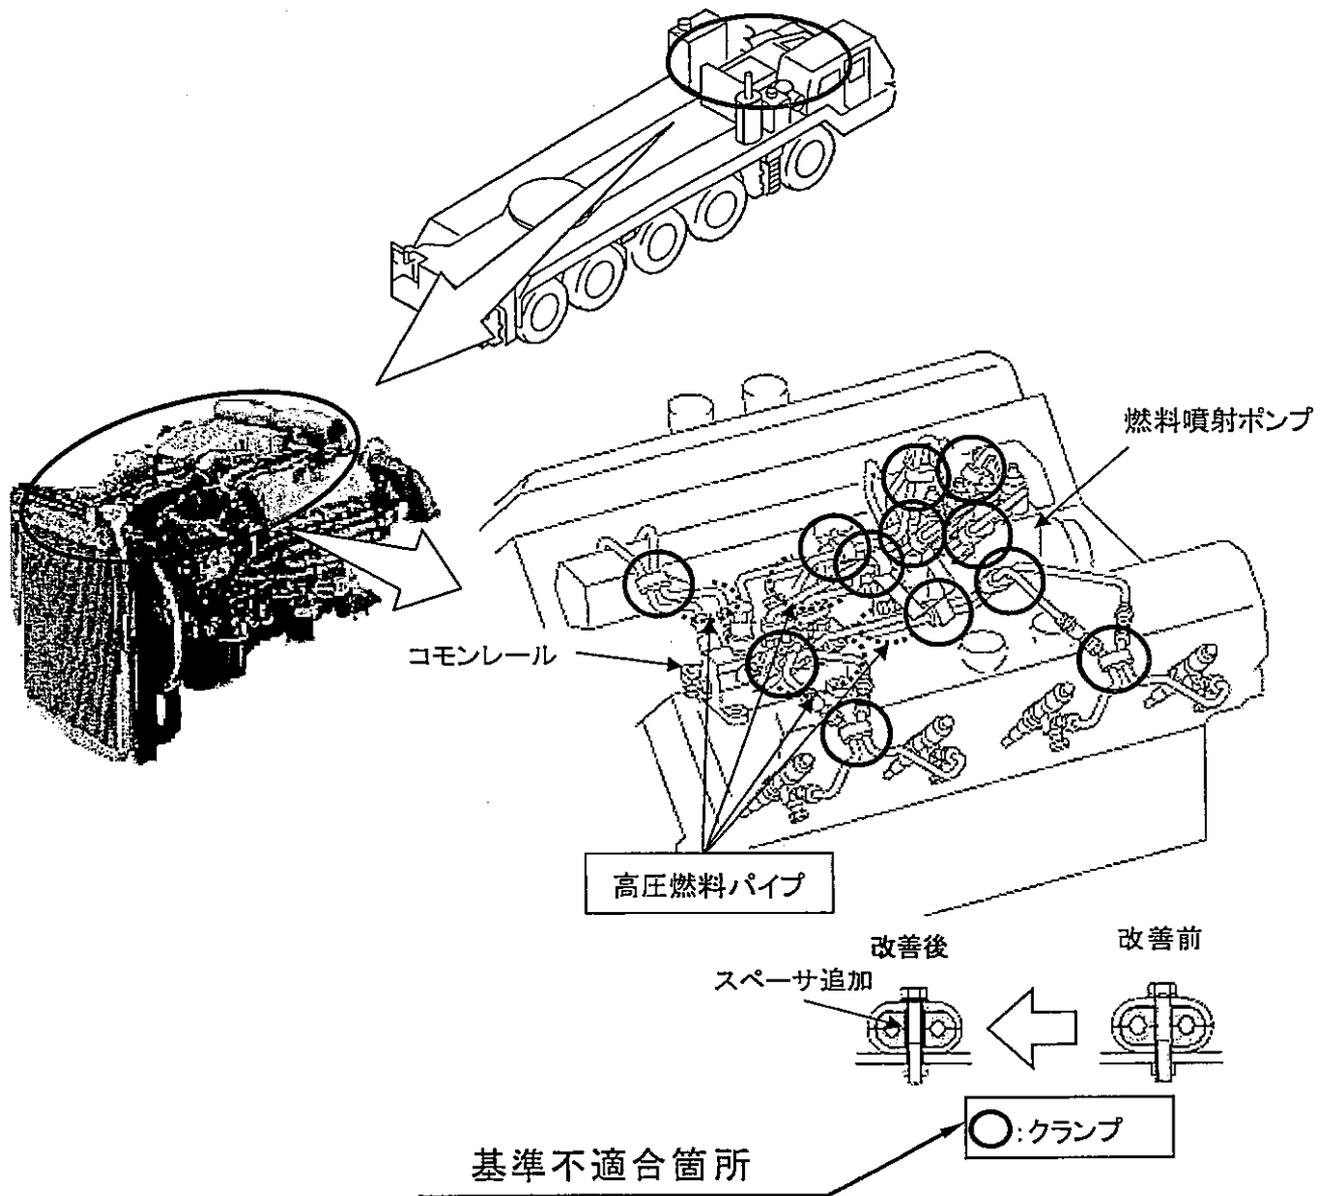
改善箇所説明図

燃料噴射装置の高圧燃料パイプを締付けるクランプの構造が不適切なため、エンジン振動によりクランプボルトが緩み、当該クランプが脱落することがある。
 そのため、そのままの状態で使用を続けると、高圧燃料パイプに亀裂が生じ、燃料が漏れ、最悪の場合、エンジン停止、再始動不能に至るおそれがある。

全車両、当該クランプを対策品と交換する。併せて高圧燃料パイプを交換する。

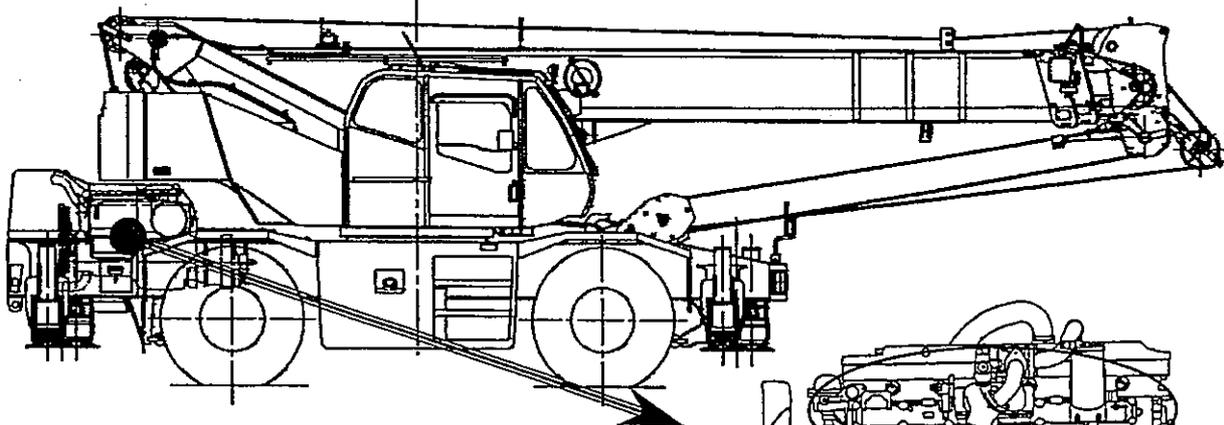
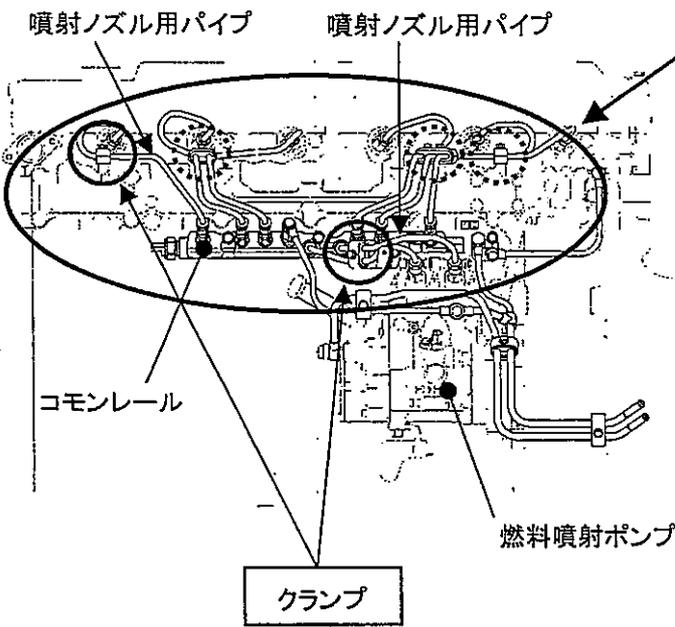
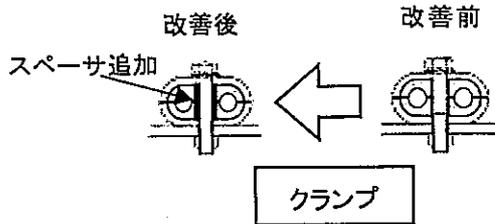
改善箇所説明図

燃料噴射装置の燃料パイプを固定するクランプの構造が不適切なため、エンジン振動によりクランプボルトが緩み、当該クランプが脱落することがある。そのため、そのまま使用を続けると、燃料パイプに亀裂が生じ、燃料が漏れ、最悪の場合、エンジン停止、再始動不能に至るおそれがある。

全車両、ボルトで締付ける当該クランプについては対策品と交換し、ナットで締付ける当該クランプについては植え込みボルトのネジ面に接着剤を塗布し、ともに規定トルクで締付ける。
また、整備時の注意事項を記載した注意銘板をエンジン上面へ貼り付ける。

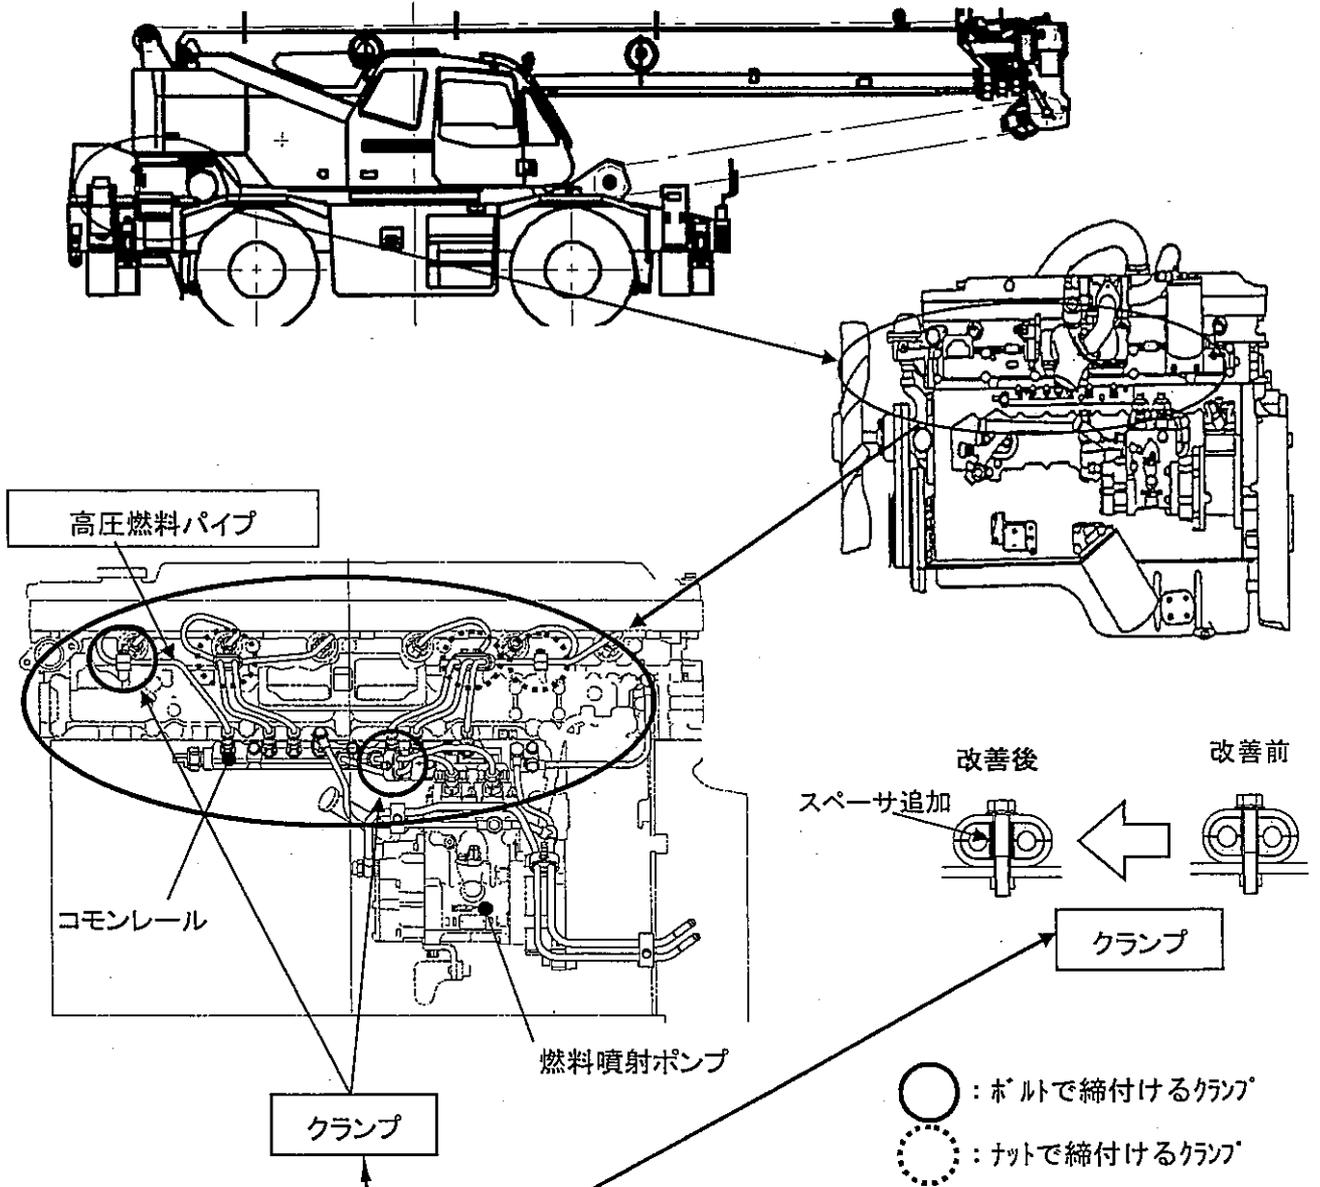
改善箇所説明図

燃料噴射装置の高圧燃料パイプを固定するクランプの構造が不適切なため、エンジン振動によりクランプボルトが緩み、当該クランプが脱落することがある。そのため、そのまま使用を続けると、高圧燃料パイプに亀裂が生じ、燃料が漏れ、最悪の場合、エンジン停止、再始動不能に至るおそれがある。

改善の内容
 全車両、ボルトで締付けるクランプについては対策品と交換し、ナットで締付けるクランプについては植え込みボルトのネジ面に接着剤を塗布し、規定トルクで締付ける。なお、当該クランプが脱落したもの、又は燃料漏れがあるものは当該パイプを新品と交換する。
 又、整備時の注意事項を記載した注意銘板をエンジン上面へ貼り付ける。

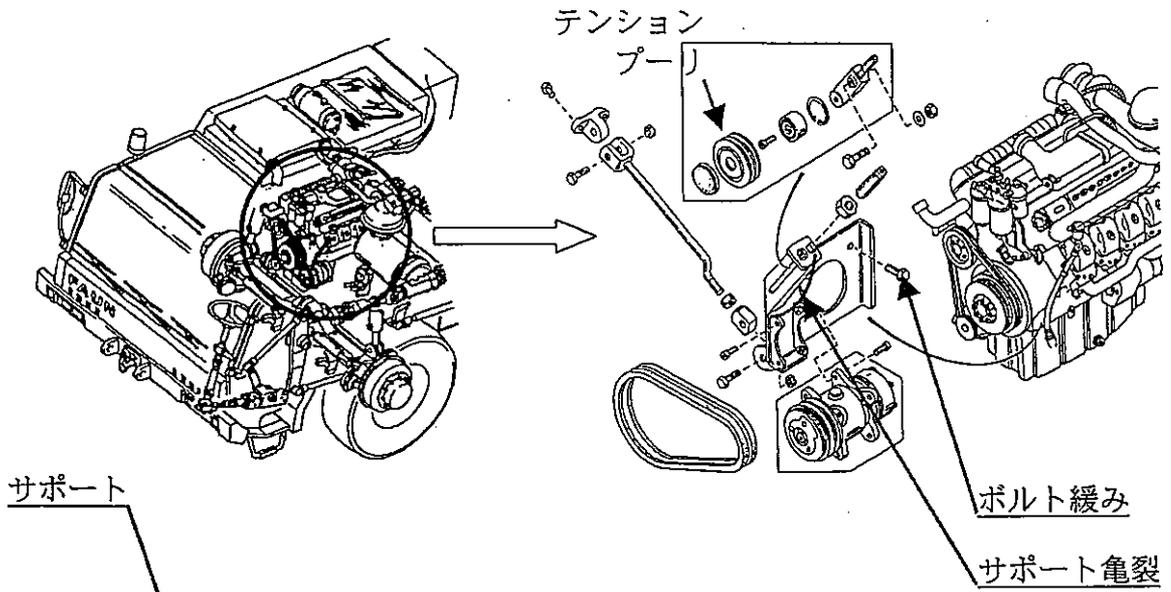
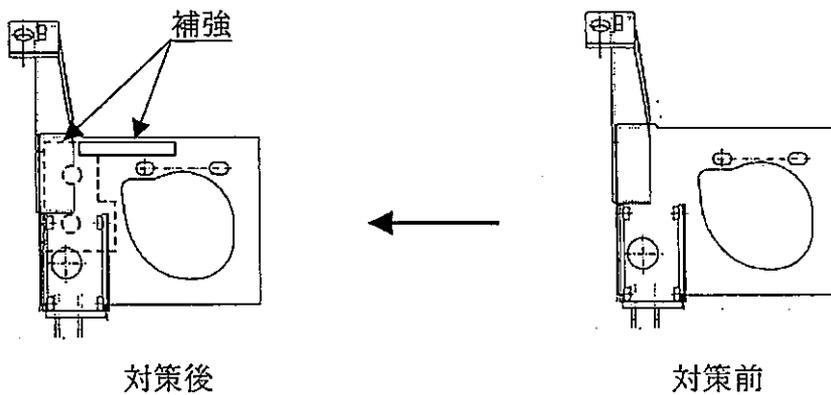
改善箇所説明図 ①

エアコン用コンプレッサにおいて、テンションプーリサポートの取付けが不適切なため、テンションプーリが駆動ベルトに対して傾いて取付けられ、振動が増大するものがある。そのため、当該サポートの取付けボルトが緩み、サポートに亀裂が発生し、最悪の場合、テンションプーリ及び駆動ベルトが脱落して、他の交通の安全を妨げるおそれがある。

全車両、当該サポート及びテンションプーリを点検し、取付け不良のものは修正を行う。
また、当該サポートに補強を追加する。

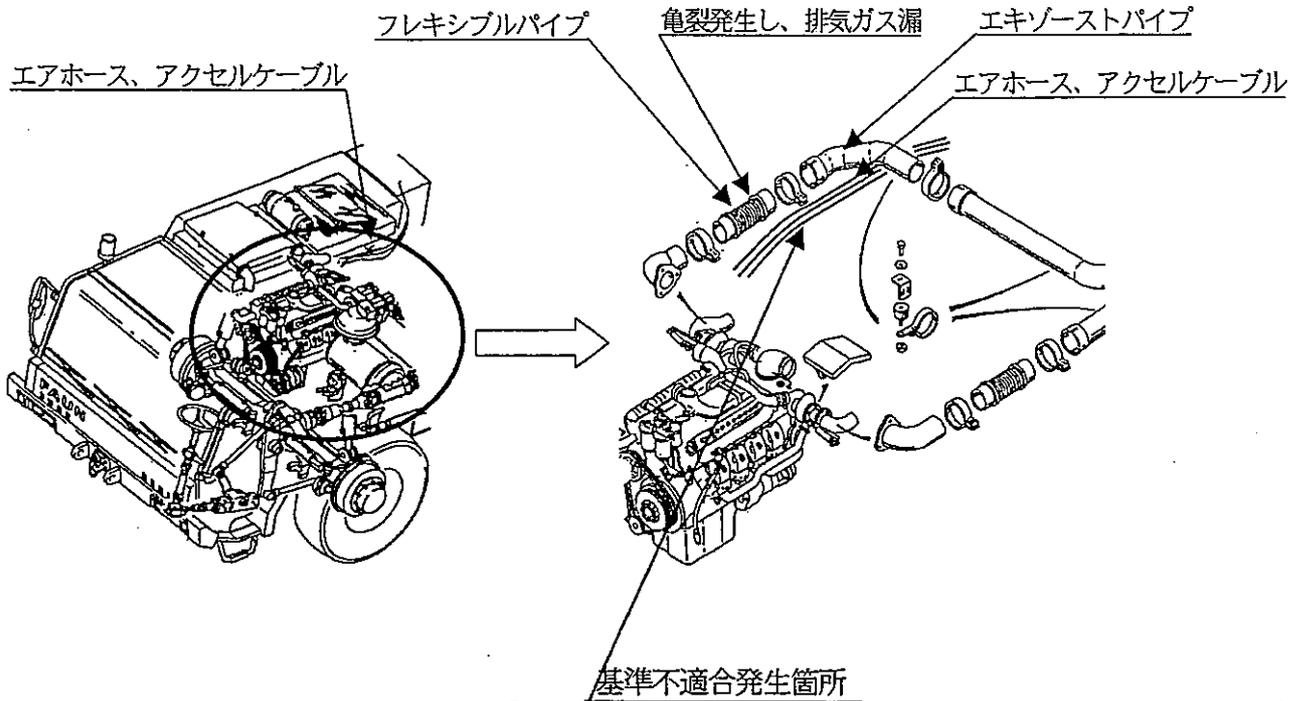
改善箇所説明図 ②

排気ブレーキ用エアホース、アクセルケーブルとエキゾーストパイプとの隙間が不足しているため、エキゾーストパイプの熱により当該ホース又は当該ケーブルの保護材が溶損するものがある。そのため、そのまま使用を続けると、当該ホース又はケーブルが損傷し、最悪の場合、排気ブレーキが効かなくなったり、アクセル操作が出来なくなるおそれがある。なお、エキゾーストパイプに亀裂が生じると溶損が早まる場合がある。

全車両、エアホースおよびアクセルケーブルとエキゾーストパイプとの隙間が少ない個所に断熱材にて保護する。また、保護材を点検し、溶損している場合は、新品と交換する。さらに、エキゾーストパイプの亀裂、取付け状態を点検し、損傷がある場合は新品に交換する。

ホース、ケーブルを断熱材にて保護をする

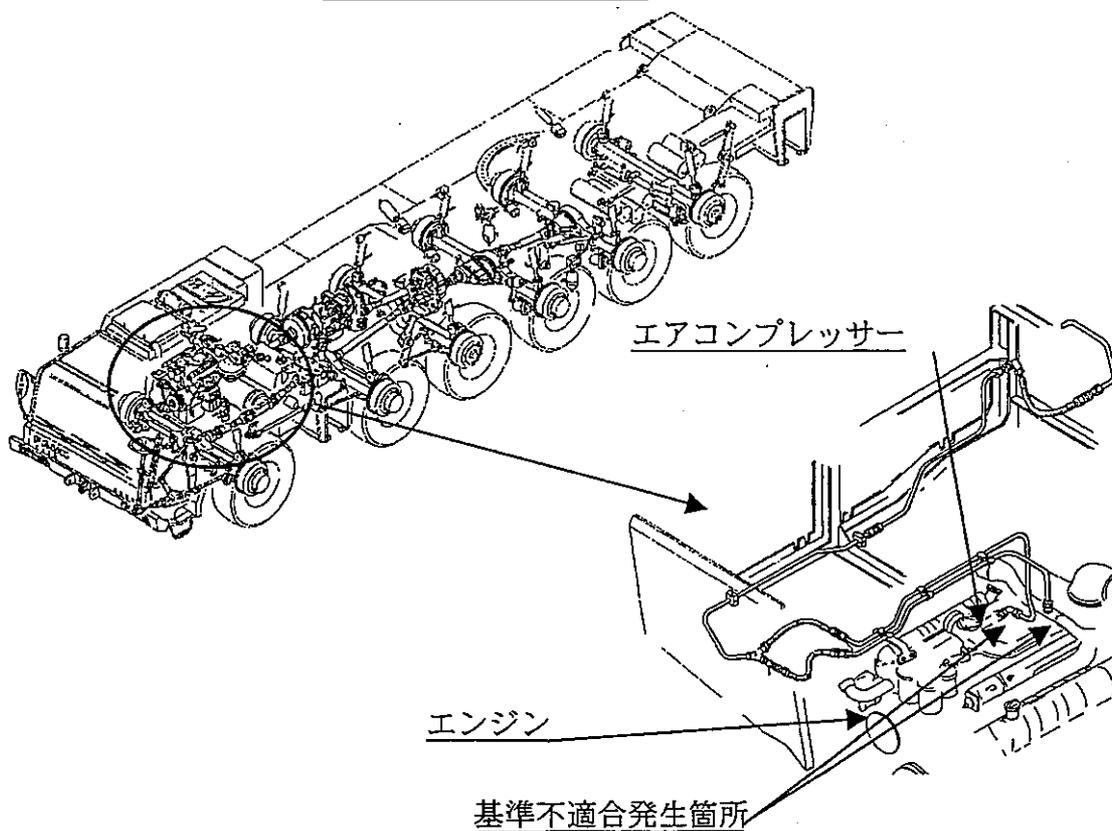
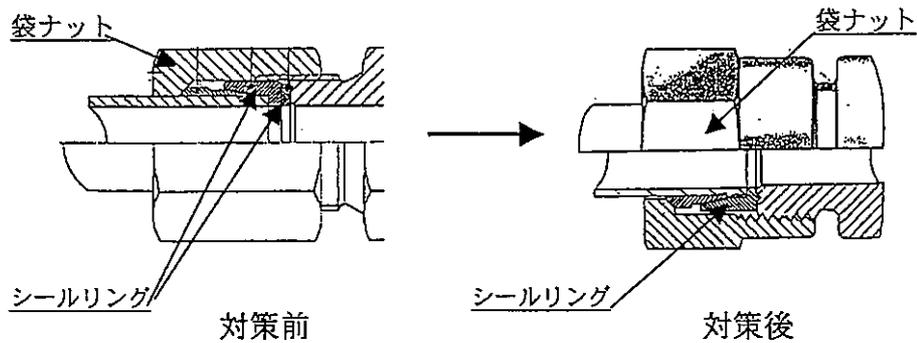
改善箇所説明図 ③

コンプレッサ出口部の配管ジョイントに使用しているシールリングの材質が不適切なため、エンジンの振動等により袋ナットが緩むものがある。そのため、エアが漏れエア圧が低下すると、パーキングブレーキが効いた状態となり、走行出来なくなるおそれがある。

全車両、ジョイント部のシールリングを対策品に交換する。

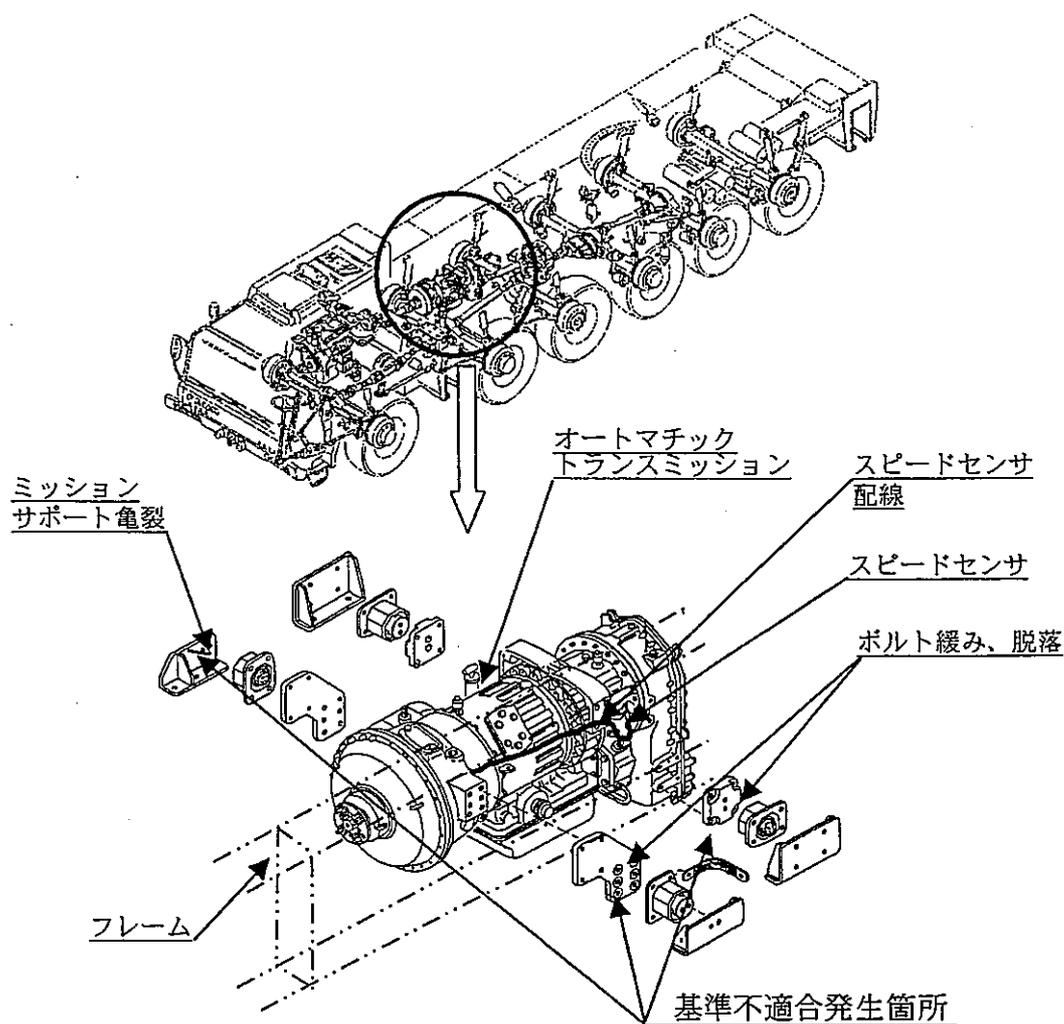
改善箇所説明図 ④

オートマチックトランスミッション取付けボルトの締め付けトルクが不足しているため、ボルトが緩んでトランスミッションがずれて、スピードセンサの配線がフレームとの間に挟まれるものがある。そのため、スピードセンサの配線が損傷し、最悪の場合、スピードメータが作動不良となり、自動変速ができなくなるおそれがある。

全車両、当該ボルトを点検し、緩みがある場合は規定トルクで締め付ける。また、ミッションマウントサポート及びスピードセンサを点検し、損傷がある場合は新品に交換する。

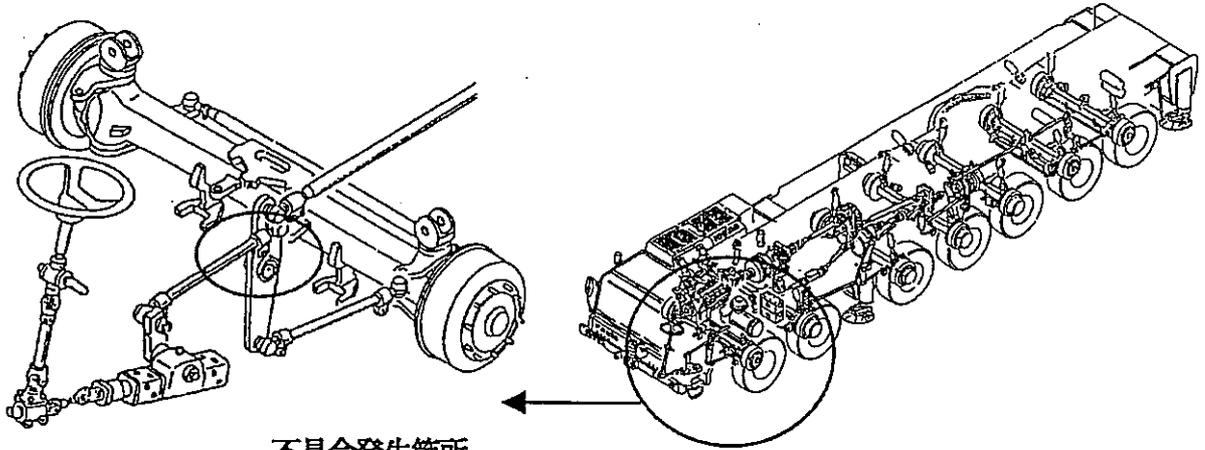
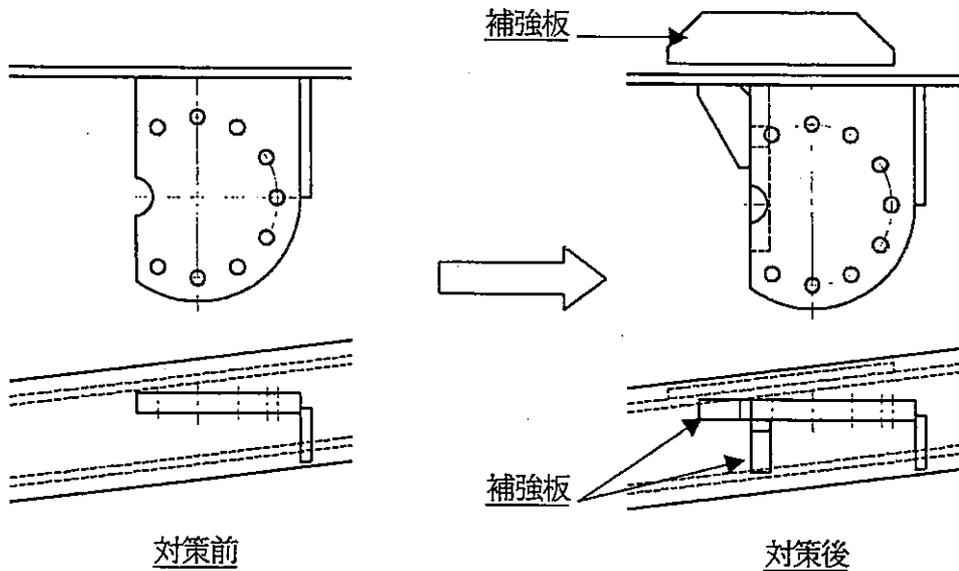
改善箇所説明図 ⑤

不具合発生箇所
(亀裂)

ステアリングレバー支点部サポートの取付部の強度が不足しているため、作業場において、クレーン作業装置の旋回体のみを取付けた状態でステアリング操作を行うと、当該部に亀裂が生じ、その後のステアリング操作時に追従性が悪くなるおそれがある。

全車両、ステアリングレバー支点部サポートの取付け部に補強板を追加する。

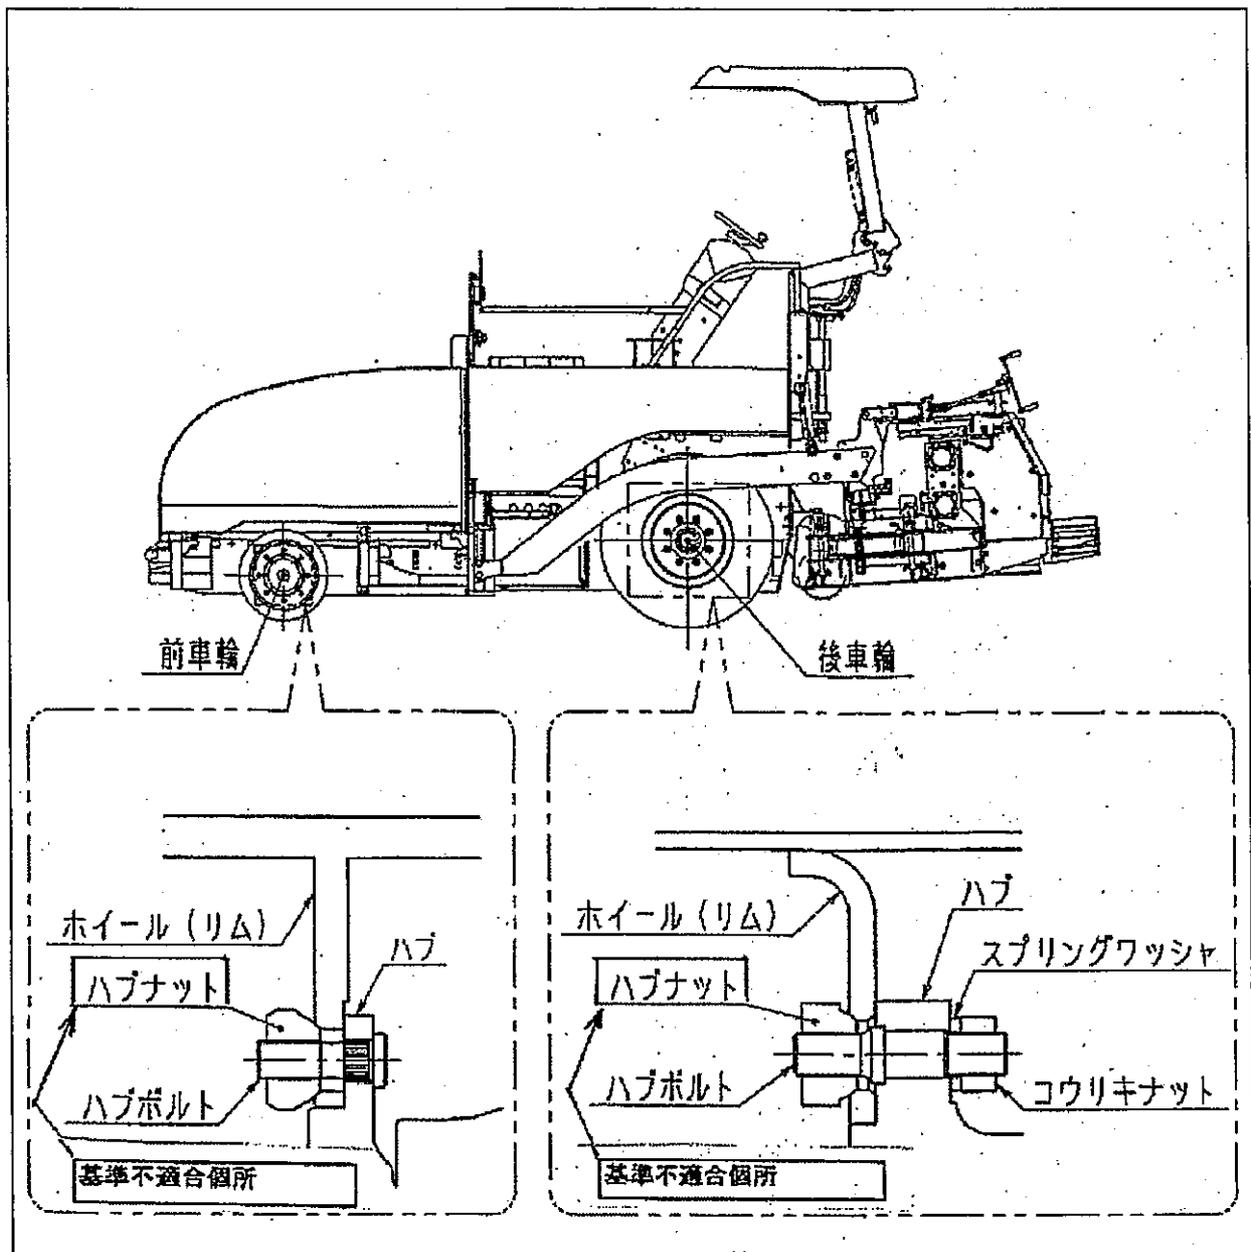
改善箇所説明図

前後車輪のハブナットの締付け力の管理が不適切なため、走行中にハブナットが緩むものがある。そのため、そのまま走行を続けると、最悪の場合ハブナットが脱落し、タイヤが脱落して走行不能に至るおそれがある。

全車両、前後車輪のハブナットの締付を点検し、正規の締付トルクで締め付ける。

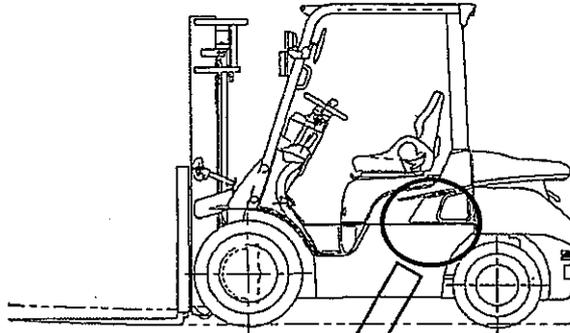
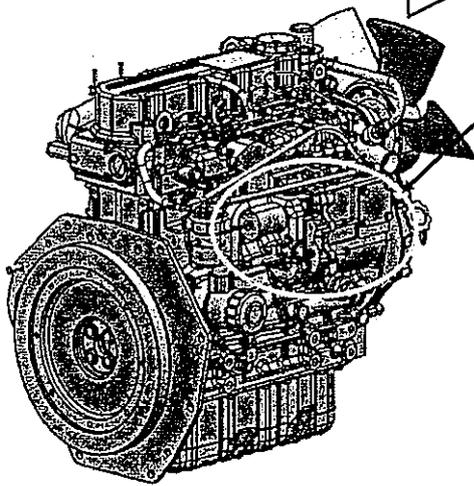
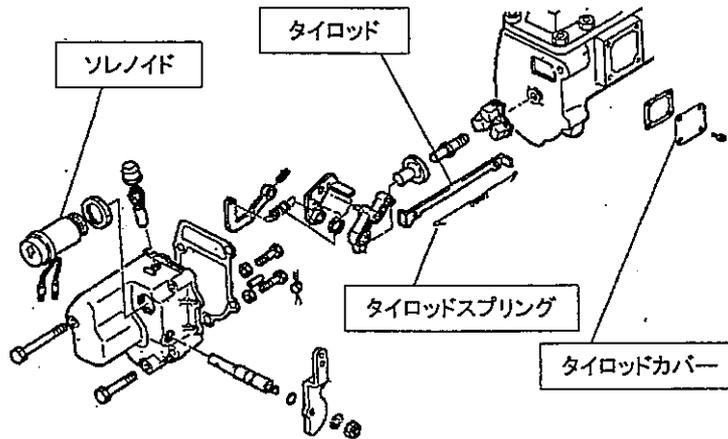
改善箇所説明図

エンジンの燃料噴射量を制御するタイロッドにおいて、脱落を防止するタイロッドスプリングの強度が不足しているため、エンジン停止を繰り返し行くと、当該スプリングが折損することがある。そのため、そのままの状態で使用を続けると、タイロッドスプリングが外れてタイロッドが脱落し、最悪の場合、エンジン回転が上昇したままとなり、エンジンの停止ができなくなるおそれがある。

1. タイロッドカバーを対策品と交換する。
2. バネ力を低減した対策品のソレノイドに交換する。
3. タイロッドを対策品と交換する。
4. タイロッドスプリングを新品と交換する。

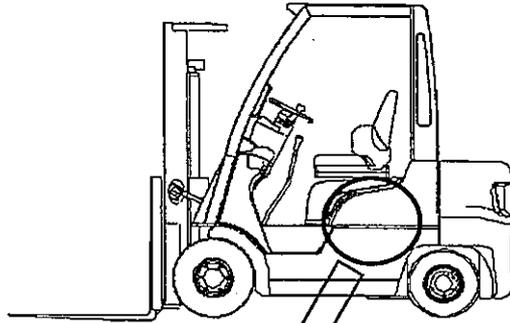
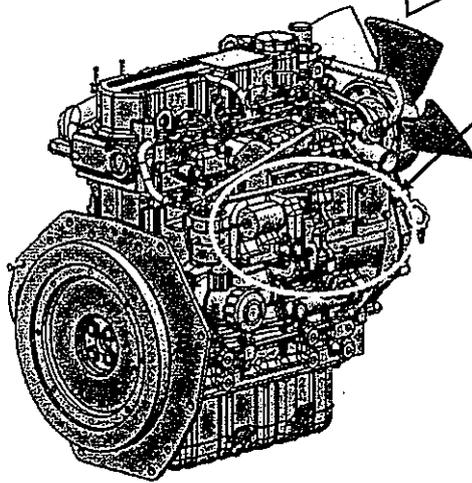
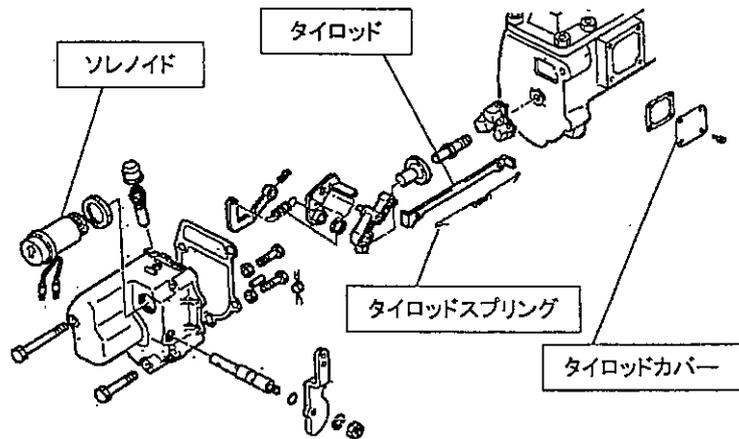
改善箇所説明図

エンジンの燃料噴射量を制御するタイロッドにおいて、脱落を防止するタイロッドスプリングの強度が不足しているため、エンジン停止を繰り返し行うと、当該スプリングが折損することがある。そのため、そのままの状態で使用を続けると、タイロッドスプリングが外れてタイロッドが脱落し、最悪の場合、エンジン回転が上昇したままとなり、エンジンの停止ができなくなるおそれがある。

1. タイロッドカバーを対策品と交換する。
2. パネ力を低減した対策品のソレノイドに交換する。
3. タイロッドを対策品と交換する。
4. タイロッドスプリングを新品と交換する。

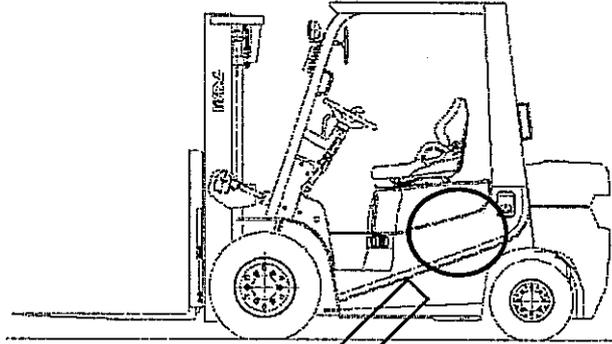
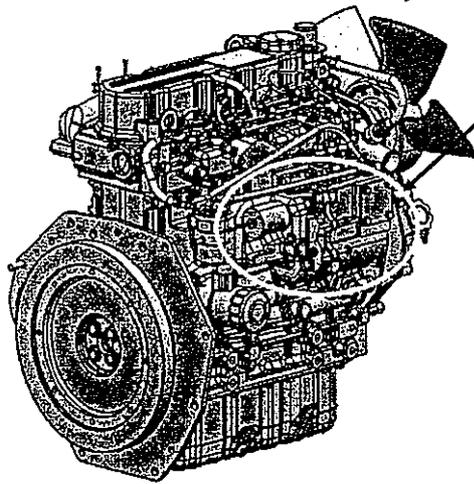
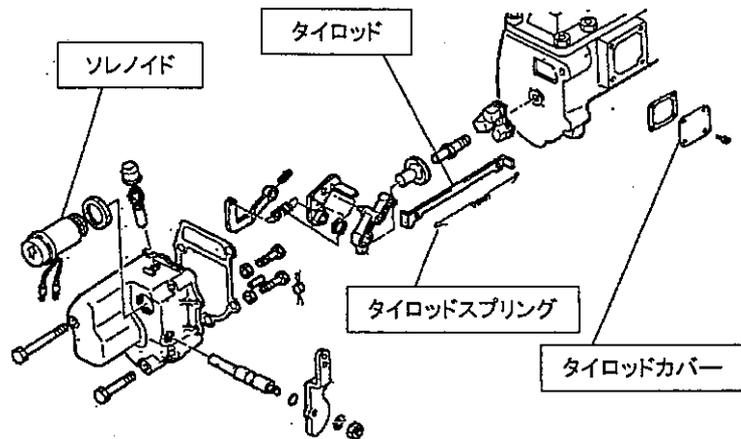
改善箇所説明図

エンジンの燃料噴射量を制御するタイロッドにおいて、脱落を防止するタイロッドスプリングの強度が不足しているため、エンジン停止を繰り返し行くと、当該スプリングが折損することがある。そのため、そのままの状態で使用を続けると、タイロッドスプリングが外れてタイロッドが脱落し、最悪の場合、エンジン回転が上昇したままとなり、エンジンの停止ができなくなるおそれがある。

1. タイロッドカバーを対策品と交換する。
2. パネ力を低減した対策品のソレノイドに交換する。
3. タイロッドを対策品と交換する。
4. タイロッドスプリングを新品と交換する。
