平成26年度 工事事務防止「重点的安全対策」 ～工事安全対策の向上に向けた具体的な安全対策の策定～

平成26年度 重点的安全対策 (平成26年3月策定)

平成26年度 工事事故防止「重点的安全対策」
(H26.3.31現在)

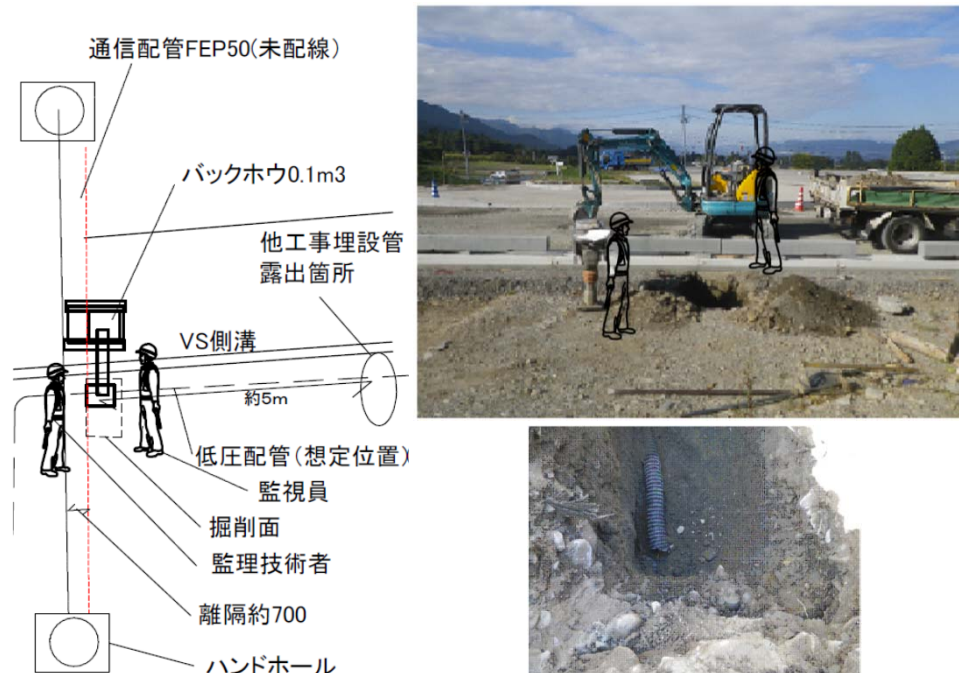
平成25年度 工事事務所発生事例(地下埋設物損傷事故) 通信ケーブル用の埋設配管をバックホウで切断

- ①日時:平成25年10月7日(月) 14:20頃発生
- ②工事内容:床堀作業(公園系事務所・一般土木工事)
- ③事故内容:バックホウで床堀作業を実施していたところ、埋設してあった通信ケーブルの配管を損傷したもの。
- ④被害:通信配管切断(線は未配線)

- ・ 標識基礎設置のためにバックホウで床堀作業を実施していた。
- ・ 事前に配管図、ハンドホールの位置により埋設管の場所を確認した。
- ・ 掘削作業箇所は、ハンドホールの中心線から70cm離れていたため、管が埋設されている可能性は低いと判断していた。
- ・ 掘削をバックホウにて行ったところ、管を引っ掛けてしまい、損傷した。

- ・ 施工に先立ち、試掘、目視確認を行っておらず、地下埋設物に対する注意が不十分だった。 など

- ・ 地下埋設物付近での作業については、埋設物の状況を十分に把握した上で施工を行う。 など

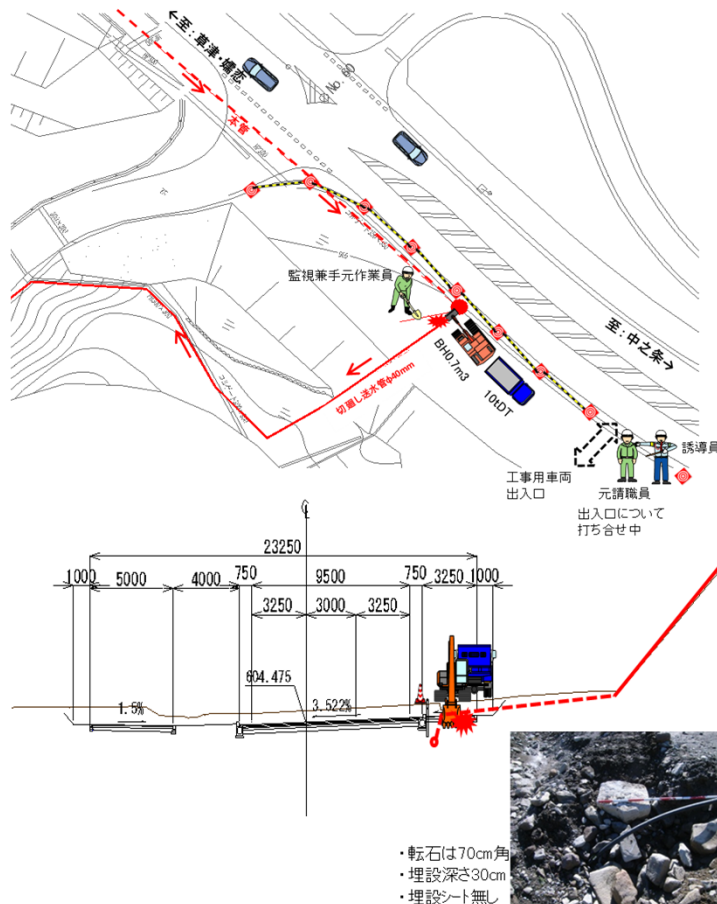
送水管をバックホウで損傷

- ①日時:平成25年10月19日(土) 9:15頃
- ②工事内容:路床掘削作業(河川系事務所・一般土木工事)
- ③事故内容:バックホウによる路床掘削作業中に、送水管を損傷させたもの。
- ④被害:送水管損傷

- ・道路付替工事のため、路床部の掘削作業を実施していた。
- ・路床部の掘削箇所付近には送水管が埋設されていることから、送水管を露出した後、今後の施工に向けた防護等を行う予定で、監視兼手元作業員を配置し、作業を開始した。
- ・現場は転石が多く、バックホウにて転石の除去を行っていたが、その途中で送水管φ40mmを損傷させた。
- ・損傷した送水管は水道配水池への送水管であり、水道配水池は貯水されていたため、周辺住宅への断水はなし。

- ・埋設物近接箇所での掘削に対する安全対策不足であったため。 など

- ・埋設物付近での作業については具体的な作業手順を指示し、作業内容を周知・徹底する。 など

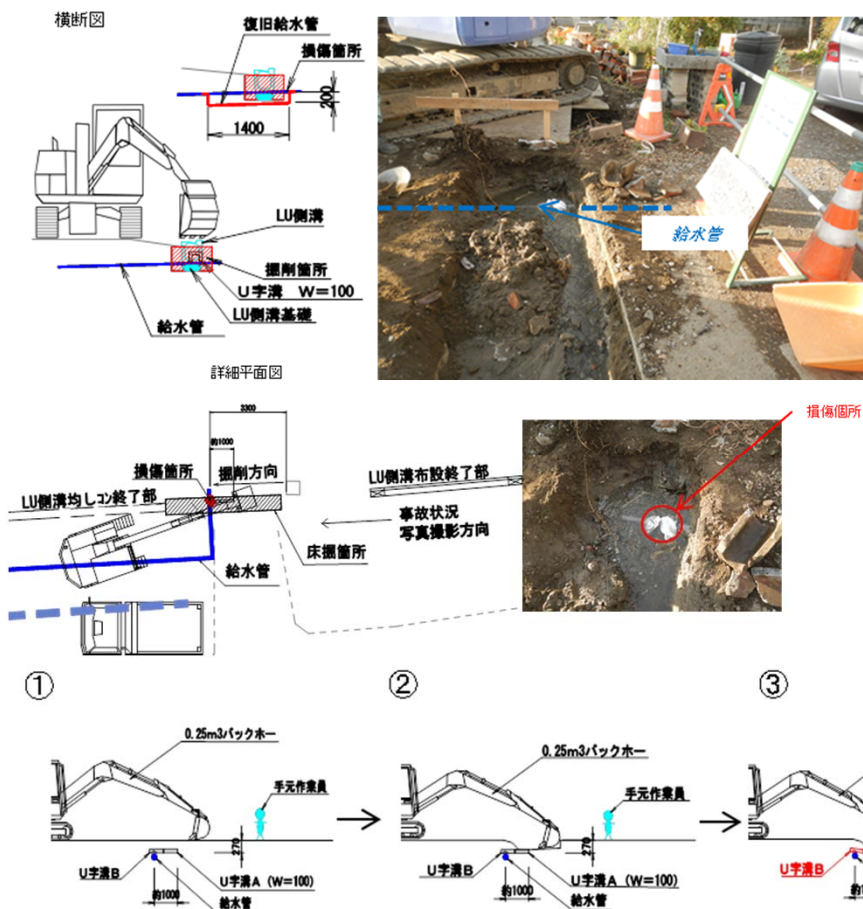
平成25年度 工事事故発生事例(地下埋設物損傷事故) バックホウによる掘削作業中に水道管を切断

- ①日時:平成25年12月11日(水) 14:35頃
- ②工事内容:掘削作業(河川系事務所・一般土木工事)
- ③事故内容:LU側溝据え付けのための掘削作業をバックホウで実施中に、水道管を切断したもの。
- ④被害:水道管損傷(5軒断水、約1.5時間)

- ・新設道路の排水のためのLU側溝を布設するために、バックホウで床掘作業を実施していた。
- ・地中障害物として、U字溝(AとB)が上下逆向きで重なって出てきたため、そのU字溝(A)をバックホウで撤去しようとした。
- ・その際、U字溝(B)も同時に動き、それに接していた給水管を損傷した。
- ・給水管の位置等は、受注者側で把握していたが、作業員まで伝わっていなかった。

【事故発生原因】
 ・埋設物の情報を作業員に周知徹底していなかった。 など

【事故防止のポイント】
 ・地下埋設物近接付近での作業については、十分注意するよう作業員に周知・徹底する。 など

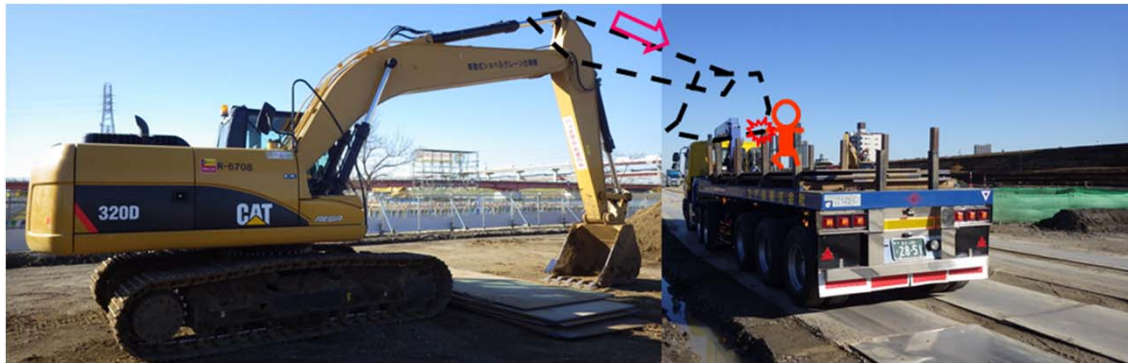
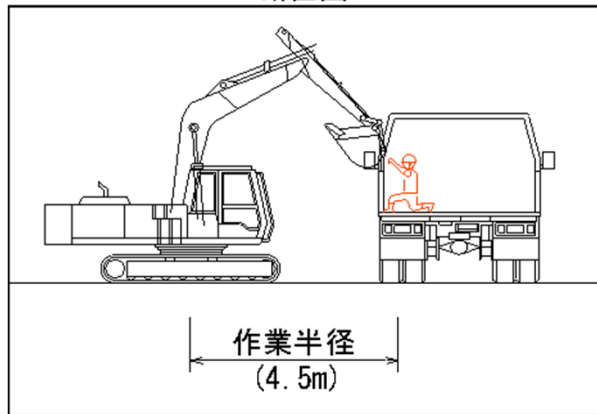
平成25年度 工事事務発生事例(建設機械の稼働に関連した人身事故) バックホウのバケットが作業員の手に接触し負傷

- ①日時:平成25年11月29日(金) 9:37頃
- ②工事内容:敷鉄板敷設作業(河川系事務所・一般土木工事)
- ③事故内容:ユニック車の荷台からバックホウにて敷鉄板を荷下ろししている作業中に、バックホウのバケットが作業員の手に接触し負傷したもの。
- ④被害:作業員(男性・53歳) 右示指・中指挫滅創(全治3週間)

・ユニック車で運搬してきた敷鉄板をバックホウにて荷下ろししていた。

・荷台で玉掛け作業を実施していた作業員(ユニック車運転手)が、ユニック車の荷台に取り付けてある鉄板ずれ止めの上に手をのせていたところ、バックホウのバケットが接触し、指を負傷した。

・作業前に作業手順等の打合せを実施していなかった。 など

・適切な作業手順書を作成し、周知徹底を行う。 など

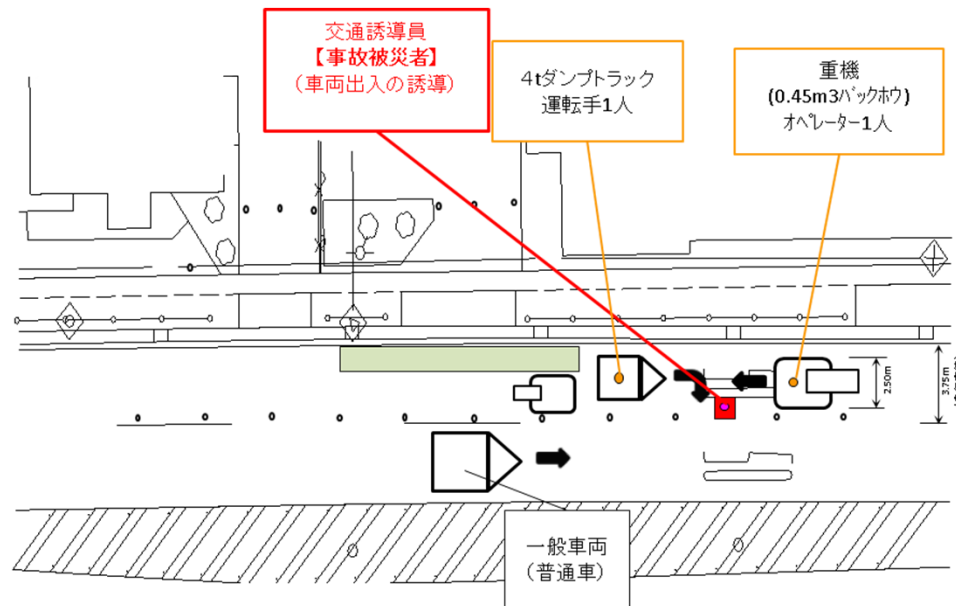
平成25年度 工事事務所・As舗装工事 作業者がバックホウのキャタピラに足を踏まれ負傷

- ①日時:平成25年12月5日(木) 0:15頃
- ②工事内容:電線共同溝工(道路系事務所・As舗装工事)
- ③事故内容:規制帯内でダンプトラックの搬出誘導を行っていた交通誘導員が、バックしてきたバックホウのキャタピラに右足を踏まれ、負傷したもの。
- ④被害:作業員(男性・39歳)右第3-4-5末節骨骨折(全治3週間)

・国道の規制帯内において、交通誘導員が規制帯内のダンプトラックを車道へ搬出誘導をおこなっていた。

・そこへ車道を通行中の一般車両が接近してきたため、これを避ける動きをしたところ、重機入れ替えのために後退してきたバックホウのキャタピラに右足を踏まれ、負傷した。

- ・誘導方法、合図、作業手順の周知徹底不足など

- ・重機の誘導員を配置した際は、合図により重機をバックさせることを徹底する。 など

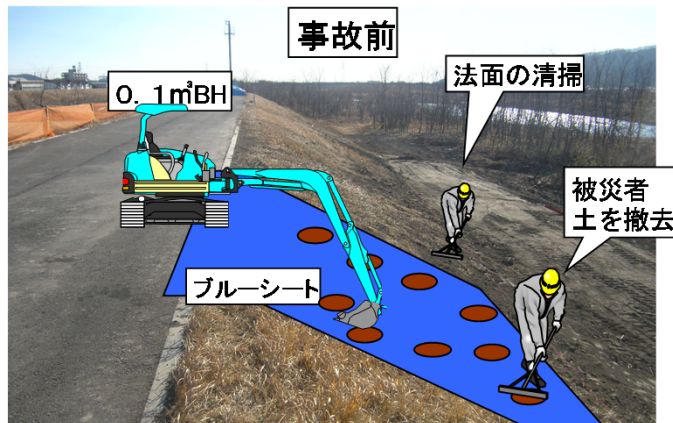
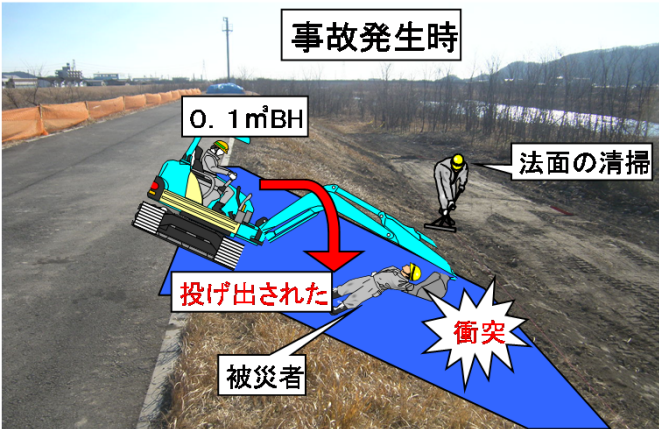
平成25年度 工事事務発生事例(建設機械の稼働に関連した人身事故) バックホウを運転した作業員が投げ出され負傷

- ①日時:平成25年12月28日(土) 14:30頃
- ②工事内容:樹木伐採作業(河川系事務所・維持修繕工事)
- ③事故内容:法肩においていたバックホウを撤去するため、移動させたところ、バックホウが傾き、運転手が投げ出され、負傷したもの。
- ④被害:作業員(男性、44歳)左肩胛骨粉碎骨折(全治3ヶ月)

- ・堤防法面の上に保護用のブルーシートが設置してあり、飛散しないように、バックホウのキャタピラで押さえていた。
- ・ブルーシートを撤去するため、バックホウを移動したところ、法面側のキャタピラが法面方向に滑り、バケットが地面についた。
- ・その反動で運転していた作業員が投げ出され、バケットに衝突して被災した。
- ・運転した作業員は必要な資格を有していなかった。

- ・無資格者が運転したため。
- ・誘導員が配置されていなかったため。 など

- ・役割分担を明確にし、無資格者が運転をしないように教育を徹底する。
- ・法肩等で重機作業を行う場合は、誘導員を配置する。 など

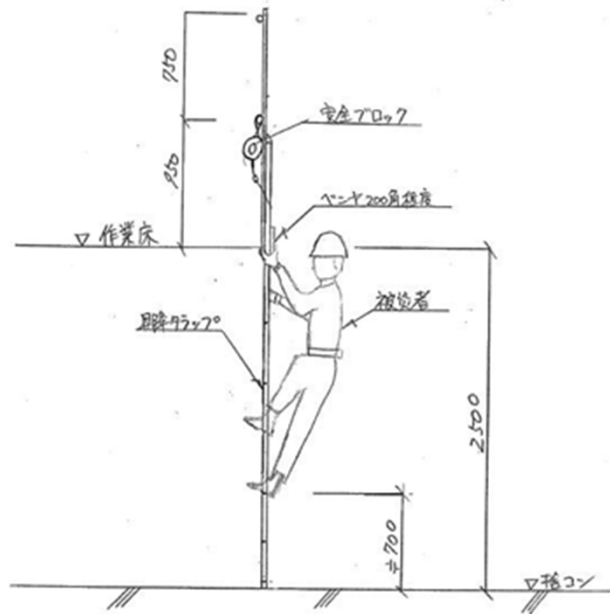
昇降タラップから作業員が墜落

- ①日時:平成25年6月12日(水) 9:15頃発生
- ②工事内容:型枠設置作業(営繕系事務所・建築工事)
- ③事故内容:型枠材を片手に持ち、昇降タラップを昇った作業員が手を滑らせて墜落し、負傷したもの。
- ④被害状況:作業員(男性・35歳)左踵骨骨折(全治3ヶ月)

- ・ 型枠建て込みのため、200角程度の型枠材を左手に持った状態で昇降タラップを使用して作業床へ昇る際、手を滑らせてバランスを崩し、地面に落下(約0.7m程度)し、負傷した。
- ・ 急な落下を防止するために、安全ブロックがついていたが、当時は未使用だった。
- ・ 型枠材料を上下に運搬する際は、つり綱やつり袋を使用しなければならないが、そのための設備が設置されていなかった。

- ・ 墜落に関する注意喚起が不足していた。
など

- ・ 墜落防止設備を設置し、使用を徹底する。
など

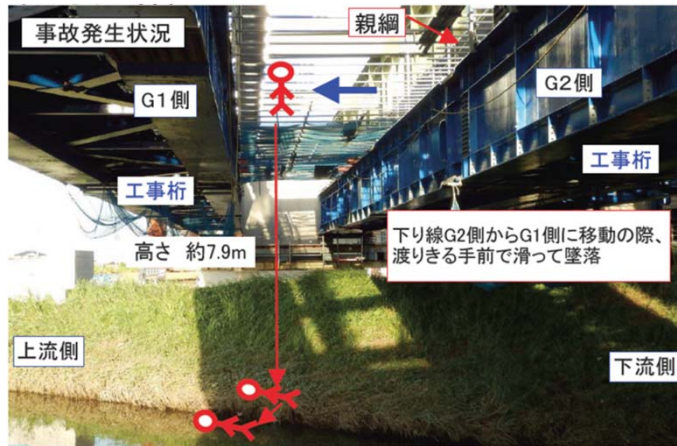
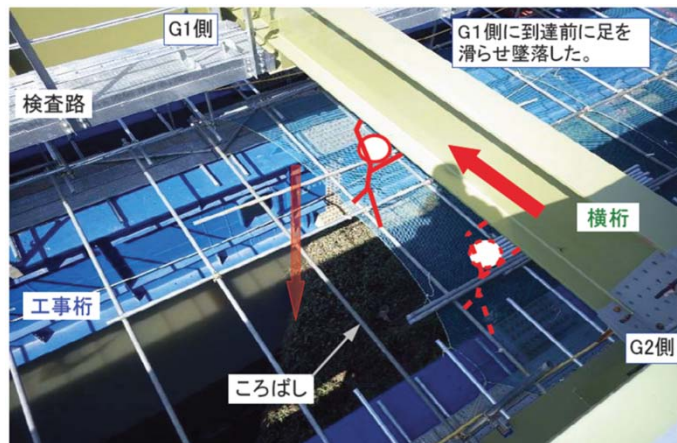
工事用の仮設桁から作業員が墜落

- ①日時:平成25年9月17日(火) 16:05頃発生
- ②工事内容:足場組立作業(道路系事務所・鋼橋上部工事)
- ③事故内容:作業員が足場のネット張り作業中に、工事用の仮設桁から河川法面に落下(約7m)し、負傷したものの。
- ④被害状況:作業員(男性・60歳)左肩脱臼骨折・頭部外傷・顔面外傷(全治1ヶ月)

- ・主桁下面の足場組立中、被災者ともう一人の作業員の計2名でネットを設置していた。
- ・作業員がネット紐を取りに行っている間に被災者がG2側のネット張りが完了したので、G1側のネットを張りに行こうと横桁を手で掴み、ころばしの上を渡った。
- ・G1側の仮設桁に足をのせようとしたときに墜落した。
- ・作業中は安全帯を使用していたが、渡るためにはずした。

【事故発生原因】
 ・作業員の安全通路が確保されていなかった。 など

【事故防止のポイント】
 ・作業員用の安全な通路を設置し、安全通路であることを示す表示を行う。 など

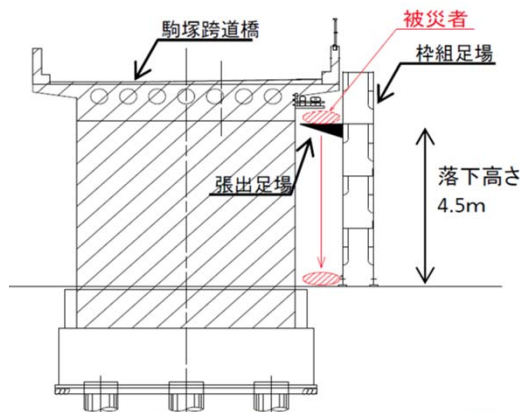
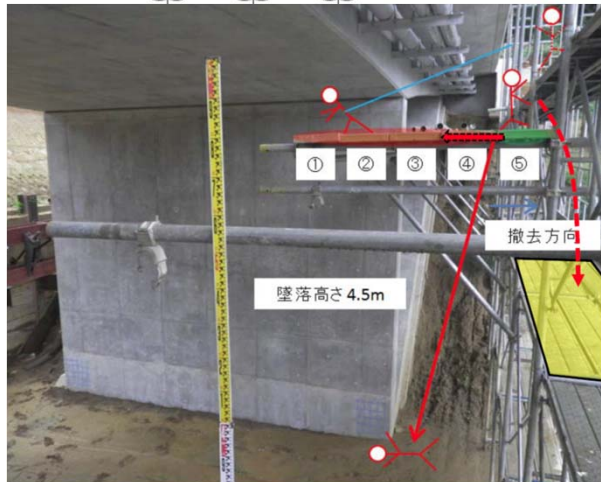
足場から作業員が墜落

- ①日時:平成25年10月4日(金) 9:40頃発生
- ②工事内容:橋梁排水管設置作業(道路系事務所・一般土木工事)
- ③事故内容:足場解体作業中に足場の床板が滑り、作業員が墜落し負傷したもの。
- ④被害状況:作業員(男性・24歳)第12胸椎・第1腰椎脱臼骨折(全治3ヶ月)

・張り出し足場の解体作業において、安全帯を使用しながら、足場板を外側から順番(①→⑤の順番)に撤去していった。

・最後の1枚の足場板(⑤)を撤去するため、枠組み足場に移動しようとした際、足場板が滑り、約4.5mの高さから墜落した。

・枠組み足場に移動するときは、安全帯を一時的に取り外していた。

・足場撤去作業に関する適切な作業手順が周知徹底されていなかった。 など

・現場状況等をよく確認し、適切な作業手順書を作成のうえ、作業員に周知徹底する。 など

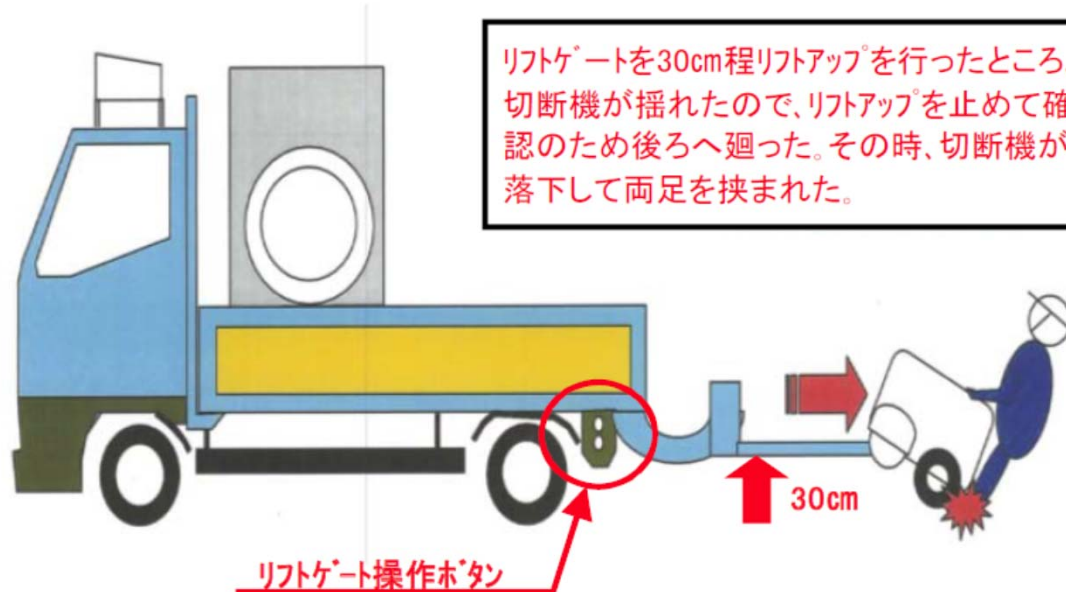
舗装版切断機に作業員が挟まれ負傷

- ①日時:平成25年9月11日(水) 22:20頃発生
- ②工事内容:舗装版切断作業(道路系事務所・維持修繕工事)
- ③事故内容:舗装版切断機をリフトゲートに載せ、リフトアップした際、切断機が落下し、作業員が負傷したもの。
- ④被害状況:作業員(男性・65歳)両足複数箇所骨折(全治5ヶ月)

- ・舗装版切断作業において、上り線の舗装版切断後、下り線に移るため切断機をリフト付トラックに積込みをしていた。
- ・切断機をリフトゲートに載せた後、リフトゲートを30cm程リフトアップしたところ、切断機が揺れたので、リフトアップを止めて確認のために後ろへ廻った。
- ・その時、切断機(重量430kg)が落下して両足を挟まれた。
- ・リフトゲートの落下防止用ストッパー、切断機のブレーキがされていなかった。

- ・作業手順書の周知・徹底が不足していた。
など

- ・機械の安全な使用方法等を作業員の周知・徹底する。
など

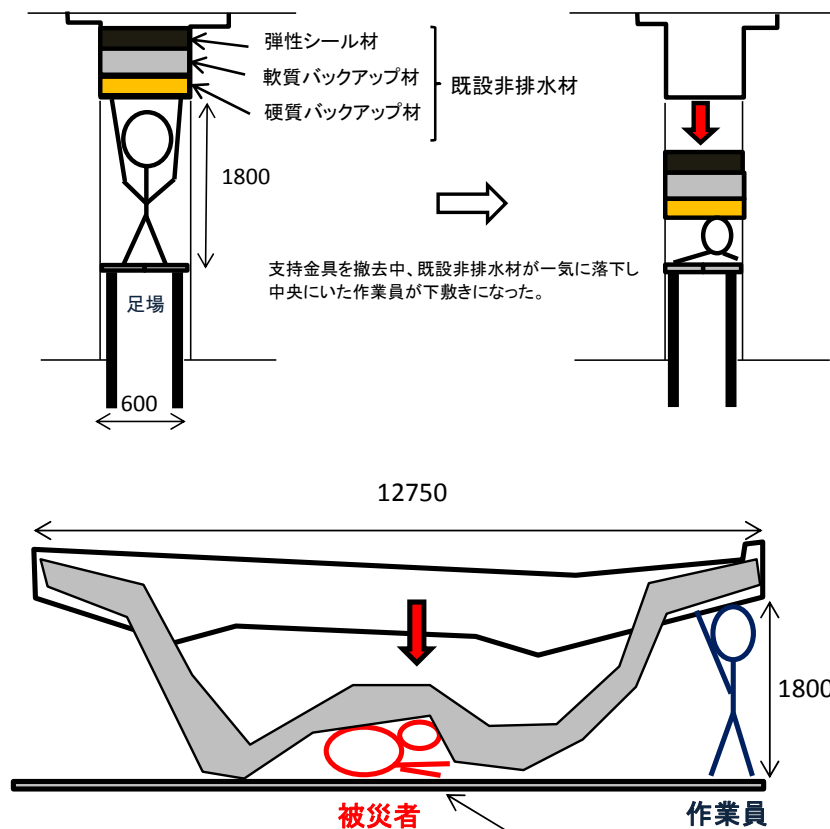
平成25年度 工事事務所発生事例(資機材等の下敷きによる人身事故) 作業員が撤去材の下敷きになり死亡

- ①日時:平成26年2月19日(水) 15:50頃発生
- ②工事内容:既設伸縮装置撤去作業(道路系事務所・維持修繕工事)
- ③事故内容:橋梁伸縮装置の既設非排水材撤去作業を行っていた際、既設非排水材が落下し作業員1名が下敷きとなり、死亡したものの。
- ④被害状況:作業員(男性・56歳)死亡

- ・橋脚の足場上において、作業員2人で伸縮装置非排水化のため、既設非排水材の撤去作業をおこなっていた。
- ・止水ゴム撤去後、支持金具の撤去を始めたが、作業中に既設非排水材が落下し、中央部で作業を行っていた作業員が下敷きになり、死亡した。

- ・詳細な作業手順が検討されていなかった。
など

- ・施工前に現場をよく確認のうえ、現場条件にあった詳細な施工計画を作成し、作業員に周知・徹底を行う。
など

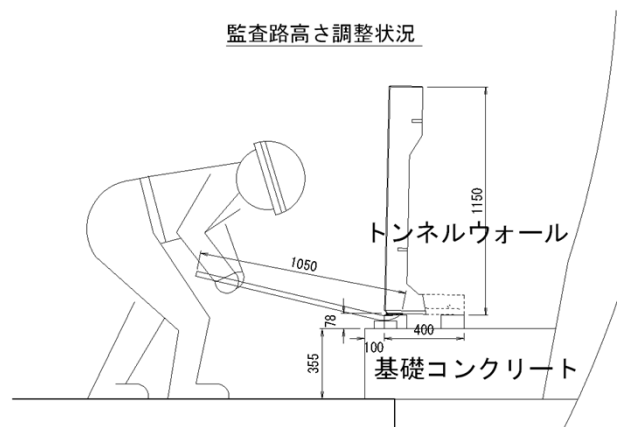
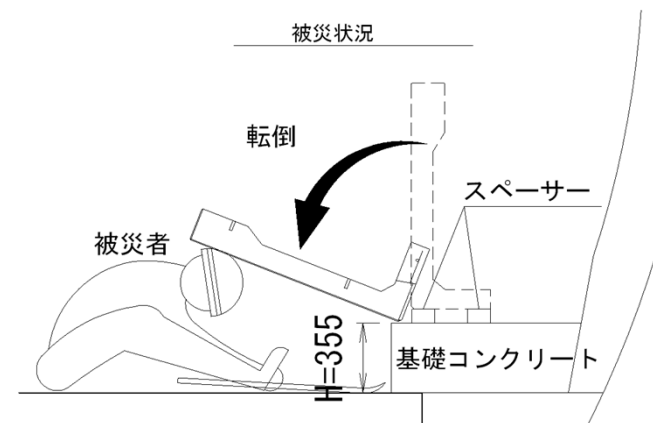
平成25年度 工事事故発生事例(資機材等の下敷きによる人身事故) 作業員がトンネルウォールの下敷きになり死亡

- ①日時:平成26年3月1日(土) 22:00頃発生
- ②工事内容:トンネルウォール設置作業(道路系事務所・一般土木工事)
- ③事故内容:トンネルウォール設置作業中に、トンネルウォールが倒れ、作業員が下敷きになり、死亡したものの。
- ④被害状況:作業員(男性・49歳)死亡

- ・坑内監査路用L型擁壁トンネルウォール設置作業を実施していた。
- ・あらかじめ設置してあったスペーサーの上に、クローラクレーンを用いてトンネルウォールを設置した後、クレーン吊り金具を外し、ボールを用いてレベルの最終調整を行っていた。
- ・その際、トンネルウォールが被災者側に倒れ、被災者が下敷きとなり、死亡した。

- ・詳細な作業手順が検討されていなかった。
など

- ・施工前に現場をよく確認のうえ、現場条件にあった詳細な施工計画を作成し、作業員に周知・徹底を行う。
など

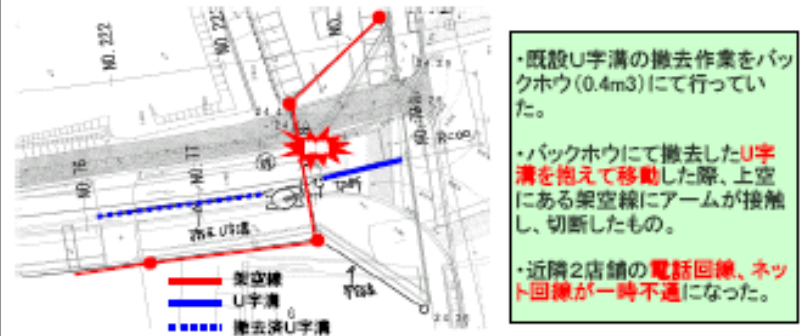
事故発生状況

発生日時	平成 21 年 9 月 10 日 (木) 15 時 30 分	天候	晴
工事情報	道路系事務所 Aa 舗装工事		
被災の状況	作業	年齢	職種
	-	-	-
事故概要	バックホウのバケットにU字溝を抱えて移動した際、上空の架空線(光ケーブル)にアームが接触し、切断させたもの。

・バックホウの目的外使用によるもの

- ・作業手順の徹底
- ・架空線付近においては誘導員を配置
- ・荷積み作業における適切なバックホウの使用など
