工事事故(速報)の情報提供について

【工事事故(速報)発生状況】 (H28.10.31現在)

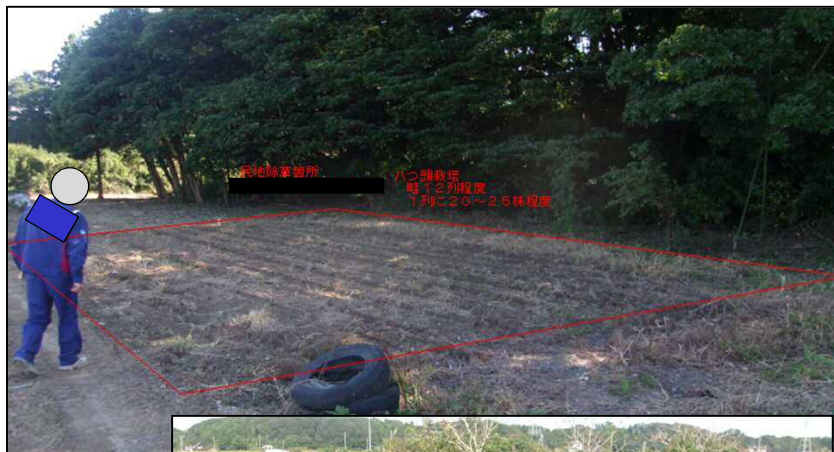
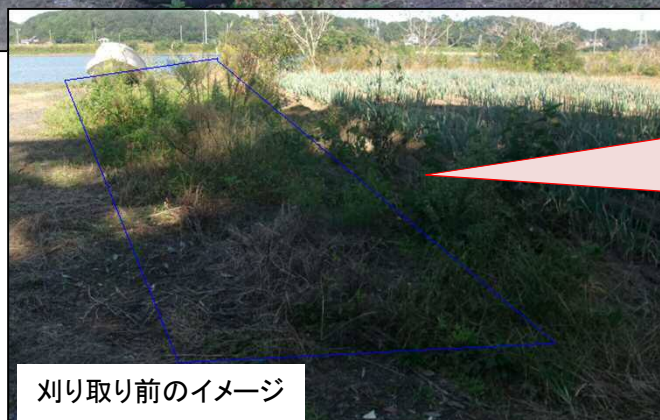
刈り取り前のイメージ

除草前は、この部分のように雑草が茂り耕作していないと勘違いした。

- ・除草作業(用地買収済箇所)の実施にあたり、農道を含め、周辺一帯に丈の高い雑草が繁茂し、確認が出来ない状況であった為、農道を先行して除草し、見通しを確保した。
- ・隣接する未買収地は丈の高い雑草が茂っていたため、空き地と勘違いし進入路及び作業箇所として除草を実施した。
- ・除草作業中に里芋の葉・茎に気づいたが、放棄した畑に自生しているものと1次下請け会社は思い込み、作業を続け里芋の葉・茎を雑草と一緒に刈り取った。
- ・後日、耕作者から発注事務所に苦情があり、初めて現場代理人は里芋の葉・茎を刈り取ったことに気づいた。なお、里芋自体は地中に残っており、11月中旬頃に耕作者により収穫の予定であった。

- ・現地にて買収済箇所と未買収地の確認が不足しており、区別せずに除草を実施した。(図面はあった。)
- ・他の未買収箇所の所有者からは買収済箇所と合わせて、ついでに除草してほしいと依頼がもあり、当該箇所もその流れで除草を実施した など

- ・事前に作業箇所の確認を徹底させる。
- ・ポール等による作業箇所の明示など

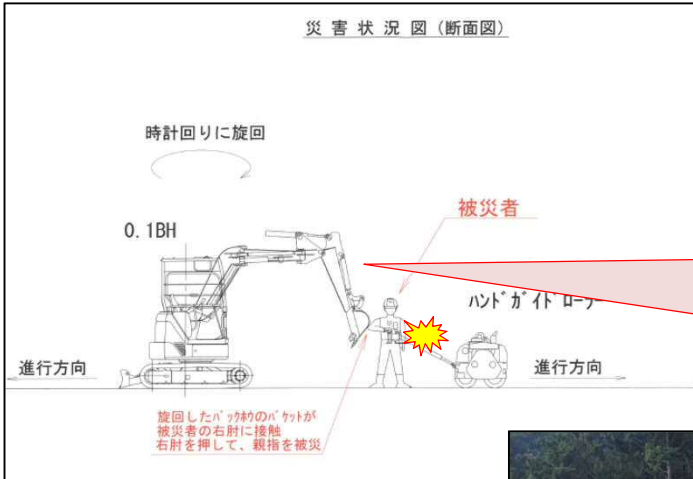
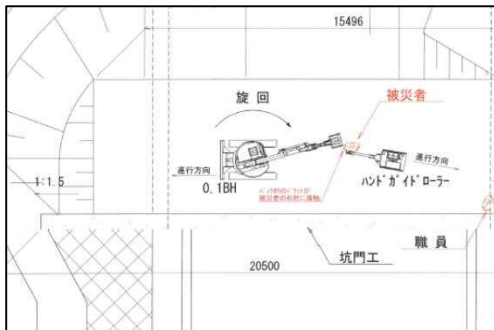
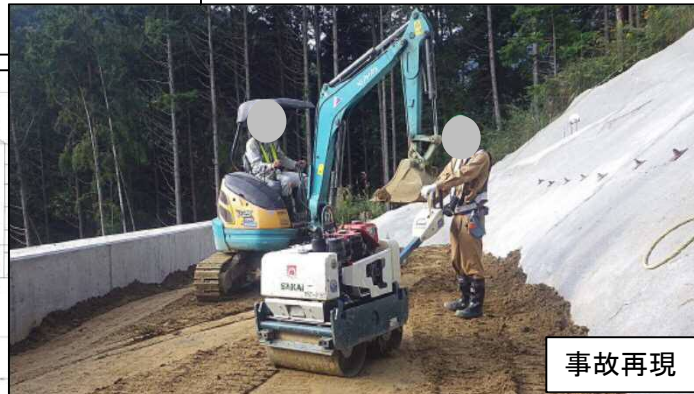
- ・振動ローラーがくぼみにはまり動けなくなったため、待機中のバックホウを使用して、バケットで振動ローラーを押し出して脱出させた。
- ・オペレーターと作業員は、バックホウと振動ローラー双方を逆方向に移動させる打合せを行った。
- ・バックホウは移動方向へ左旋回した後、駐機位置への移動を開始した。
- ・バックホウは、移動しながら移動方向と逆方向に右旋回を行ったところ、旋回したバケットが、振動ローラーを移動させようとしていた被災者の右肘に当たり、右腕が前方に押し出されたため、右手親指が振動ローラー操作盤の突起部に接触し、被災した。
- ・オペレーターは、旋回方向の確認をせずに旋回したため、被災者と接触した。

- ・誘導員が配置されていない
- ・BHオペレーターが旋回方向を確認せずに旋回した(振動ローラーの移動もたついていた)など

- ・重機と接触の恐れがある箇所は誘導者を配置する
- ・重機周辺の安全確認を徹底させるなど

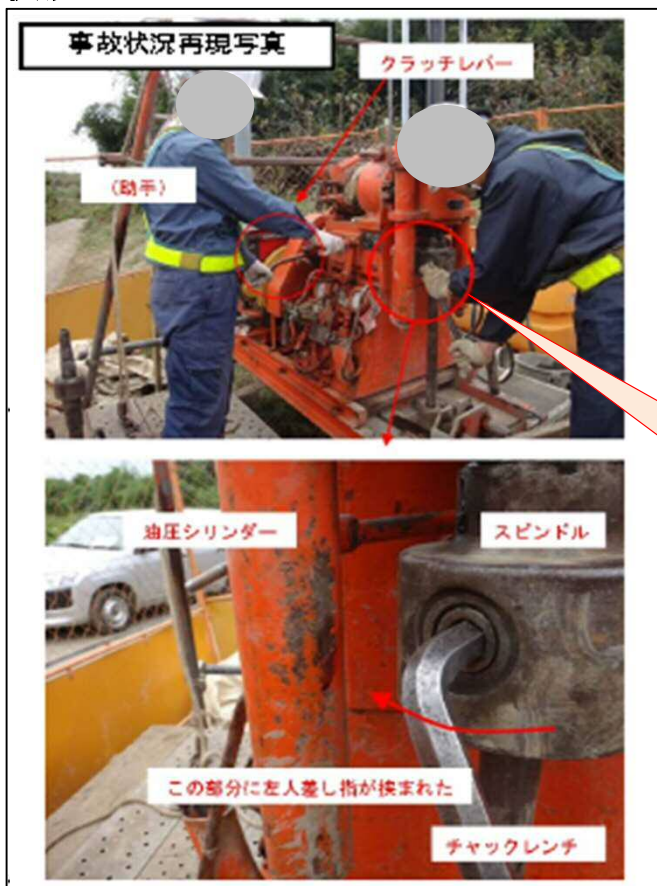
・チャックレンチを装着したままスピンドルを回転させ、手を挟み負傷

ボーリング掘進作業においてオペレーターがチャックレンチを締めて、助手に声かけ合図後、助手がクラッチレバーを上げ、スピンドルが回転しはじめた所、チャックレンチを装着したまま回転し、油圧シリンダーとチャックレンチの間に左人差し指を挟み裂傷したものである。

- ・チャックレンチを外れないまま、回転するように指示
- ・スピンドル回転時、カバーを外していた
- ・慣れによる不適切な作業をおこなった など

- ・声掛け合図や指差し確認の実施
- ・スピンドル回転時はカバーをつけるなど

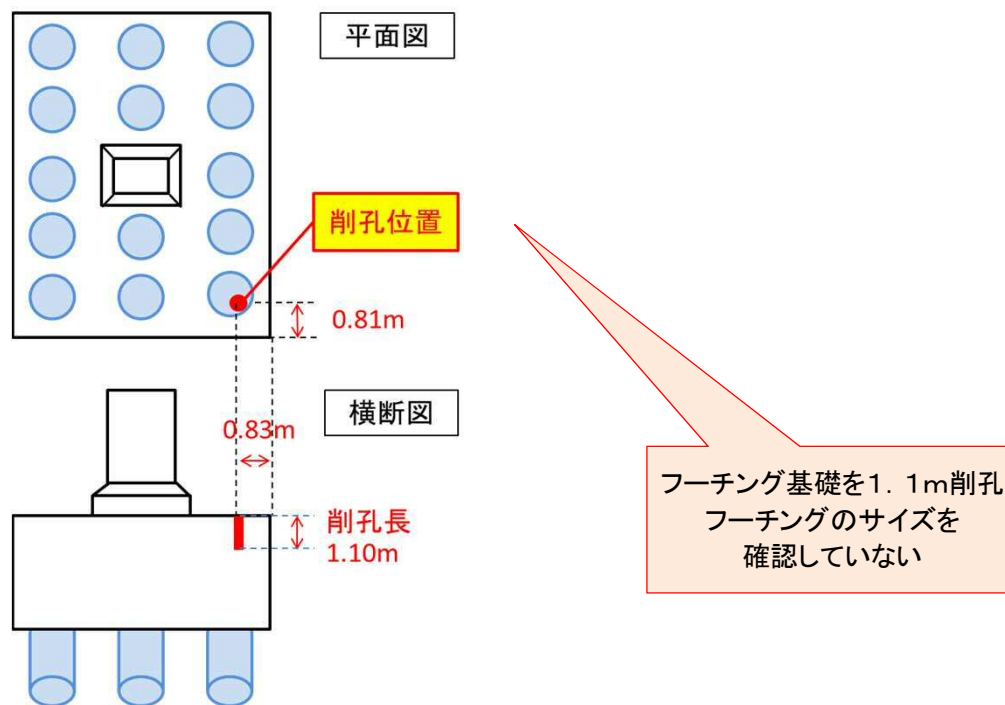
- ・地質調査(ボーリング)を実施中、高速道路の橋脚のフーチング基礎をφ86mmの径で天端から1.1mを削孔し、フーチングを損傷させた。
- ・元請が入手した竣工図(橋梁一般図)の側面図をもとに、下請がボーリングの位置を決定。※下請は、フーチング位置を竣工図からスケールアップにより判断し、実際のフーチングサイズを確認しないまま、フーチングに当たる位置で現地調査の位置をマーキング。

- ・元請けによる作業計画、調査位置最終確認、チェックが徹底されていないなか調査を実施
- ・下請けがフーチング位置を竣工図の側面図をもとに判断し、実際のフーチングサイズを確認しなかった など

- ・事前確認を徹底し、適切な作業計画を立てて調査を実施するなど
