忘れてはならない災害の記録 (追録)

「忘れてはならない災害の記録」は、東京建設業協会労働安全部会が企画し、東京労働局をはじめ労働災害の根絶を願う関係各位のご協力を得て、発行いたしました。

死亡災害事例

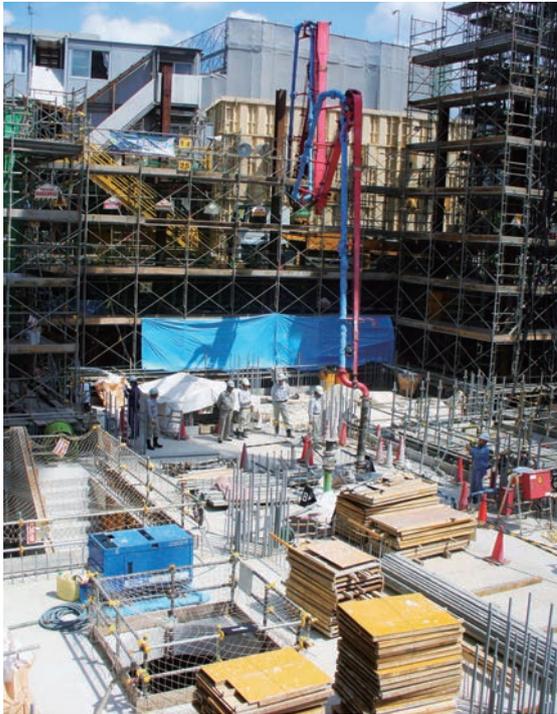
機械 1

トンネルの換気所建設工事で、地上からコンクリートポンプ車を使用してケーソン中埋コンクリート打設中、配管内でコンクリートが閉塞、作業を中止して被災者ほか4名で同ポンプ車のフレキシブルホースと地下に繋がる配管とを切り離れたところ、フレキシブルホースが大きく振れ、ホース先端のバルブ部分が被災者に激突した。
(平成23年9月)

(原因) コンクリート打設用の配管（フレキシブルホース等）内に残圧がある状態で配管を切り離して作業を行ったこと。

(対策) 吹出口やジョイントで噴発の危険がある箇所への立入禁止を徹底するとともに、残圧を解放して、配管を取り外す作業では、吹出口のホース等については、空中で未固定の状況とならないように固定して作業を行う。

圧送工事の作業計画、作業手順の作成・活用を徹底するとともに、配管閉塞時など異常時の対応についても、あらかじめ計画に組み込むことが必要である。

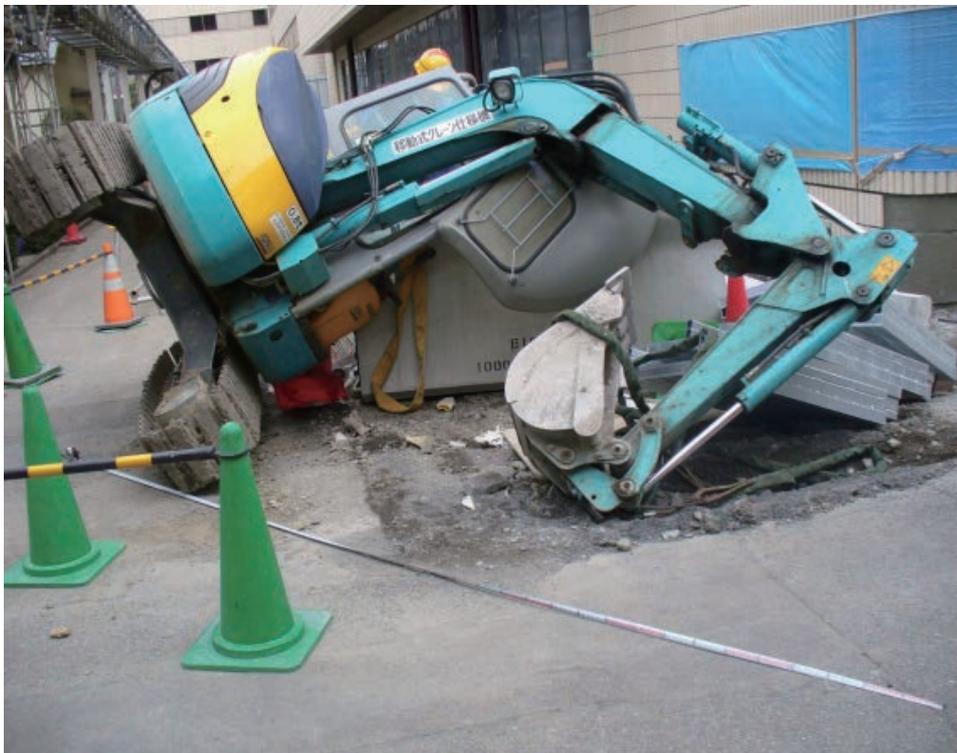
機械 ②

建物新築工事における外構工事を行う際に、トラック(積載荷重3.6トン)荷台からクレーン機能付きドラグショベルを移動式クレーン(定格荷重0.7トン、作業半径1.9m)モードとして、外構工事に用いるグレーチングを吊り上げて旋回する際に転倒したものの。(平成24年3月)

(原因) クレーン作業を行うにあたり作業計画を作成しておらず、吊り荷の重量を正確に把握していなかったため、結果的に過荷重のものを吊り上げて旋回を行ったこと。
過荷重の警報装置のブザーは鳴っていたものの、確認せずに作業を進めていたこと。

(対策) クレーンを使用する場合には吊り荷の重量とクレーン能力を考慮した作業計画を作成して作業を進めるとともに、移動式クレーン兼用機械を使用する場合にはモード切替ボタンを確実に切り替えて、安全装置を確実に使用すること。

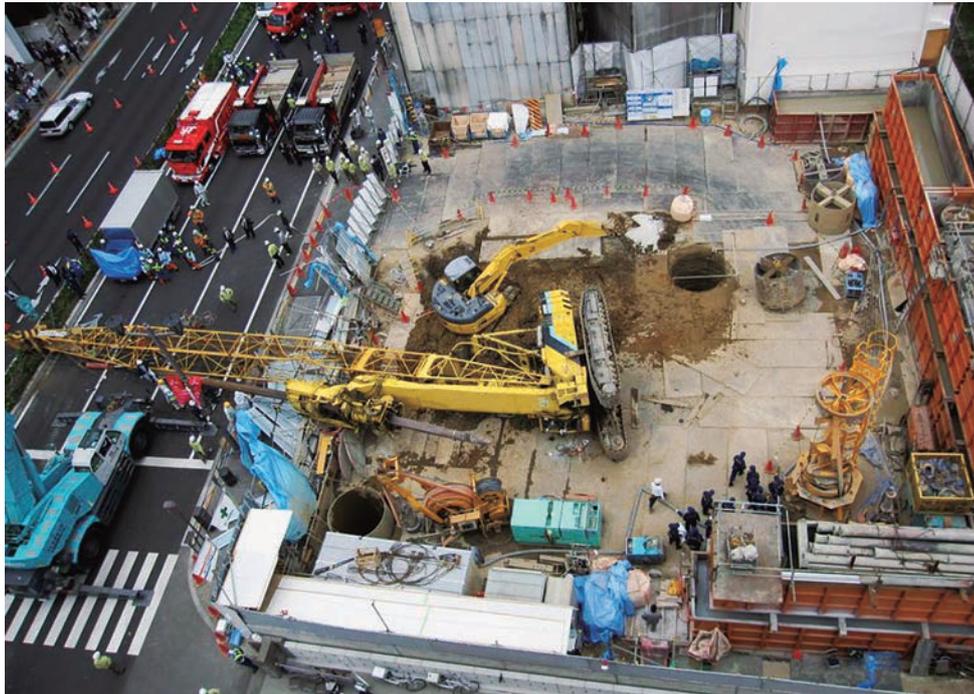
機械 ③

場所打杭工事中、アースドリル掘削機でケーシングを吊り旋回した際、過荷重で横転。ブームが前面歩車道に倒れ歩行者と車両に激突、歩行者1人が死亡、4人が重軽傷を負った。

(原因) 基礎工事事用機械による揚重作業で性能以上の作業を実施したため転倒したもの。

(対策) 移動式クレーンにアース・オーガー等の基礎工事事用機械のアタッチメントを装着した場合は、当該機械は移動式クレーンではないため、荷の吊上げ・運搬作業に使用しない。必ず相番のクレーンを使用する。ただし、狭小な敷地等の場合で作業の性質上やむを得ず荷の吊上げ等を行うときは、転倒を防止するため、当該機械についてその構造上定められた安定度、最大使用荷重等を厳守すること。

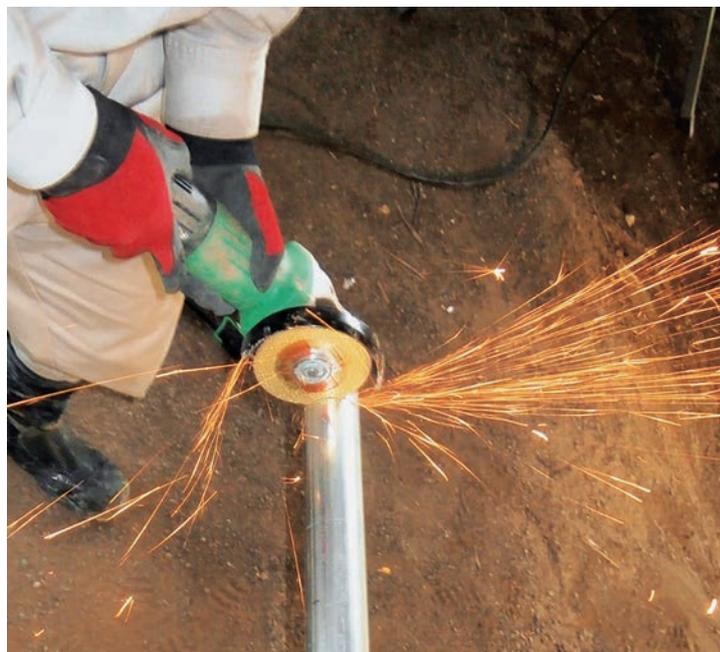
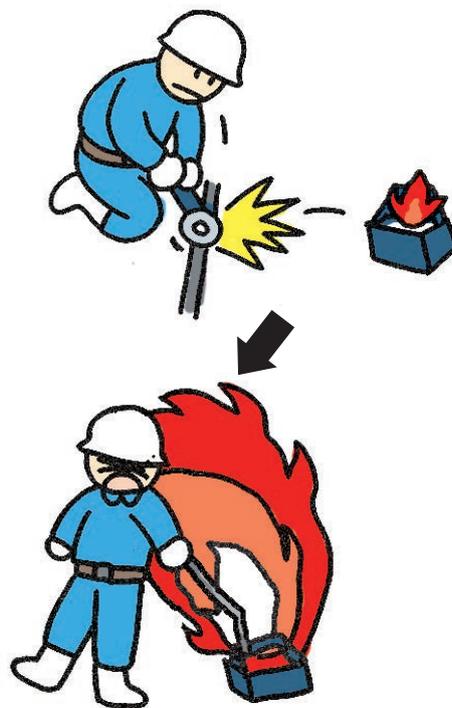
火災 ①

建築物の屋根上で屋根下地材をディスクグラインダーで切断作業中、発生した火花がそばにあったプラスチック容器内の外壁用シーラー(約500ml)に引火、広い場所で消火しようと曲尺を容器の取手に引掛け運搬中、容器が融けシーラーが飛散、被災者の衣服に着火し被災した。

(原因) 塗装作業で使用する引火性物質の存在に気付かないまま、ディスクグラインダを使用したため火災を引き起こしたものの。

(対策) 作業内容と作業時間帯について現場内で情報を共有し、引火性物質取扱い作業と火気を使用する作業を同時に行わないように調整すること。元請において、下請相互間の作業内容について連絡調整を徹底する必要がある。

また、火災等緊急事態発生時の対処方法について、消火器等の設置とともに日頃より適切な教育・訓練を行うこと。

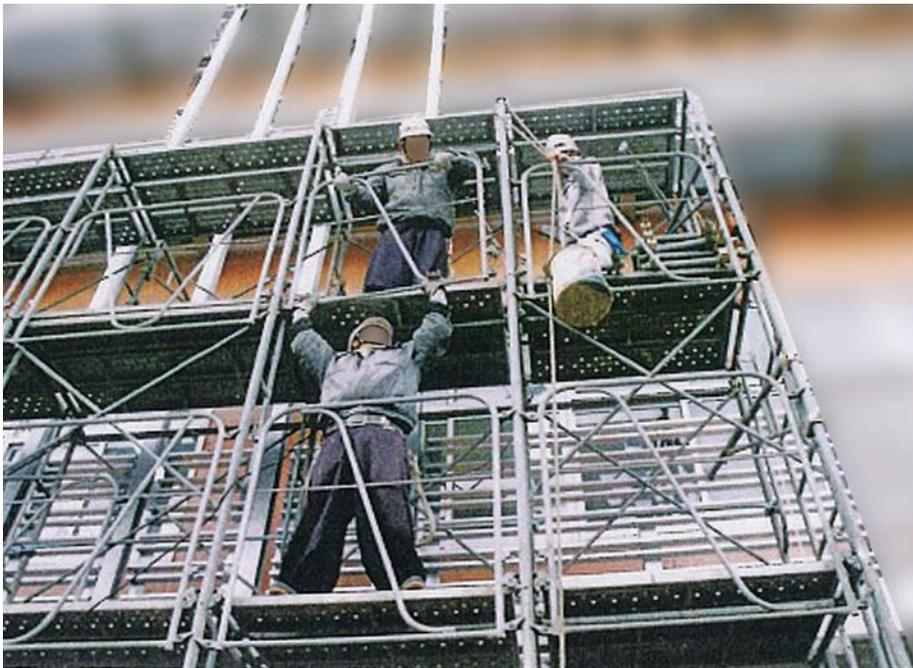
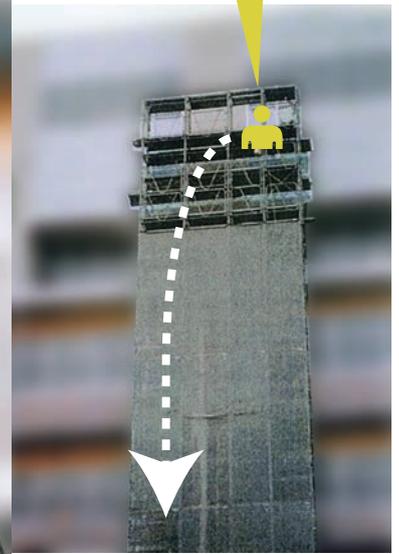
墜落 1

手すり先行工法(手すり据置式)を用いた外部足場の解体作業中、足場17段目の床上で空の吊袋を引き上げていた時、吊袋が下方にて引っ掛かり、足場外側の手すり枠に体重をかけて引き上げようとしたが、手すり枠の固定金具6ヶ所の一部が取外されていたため、手すり枠が外れ約31mの高さから墜落した。
(平成21年11月)

この位置から落下

※この足場に使用された先行手すり枠は、(一社)仮設工業会の認定から除外されています。

(原因) 手すり先行工法を前提にした作業手順に反して、足場材を降ろすため手すり枠の金具を一部外していたこと。

(対策) 足場の解体作業にあたり、作業手順を守るとともに、墜落の恐れのある個所では安全帯の使用を徹底し、作業主任者がその使用状況を確認すること。

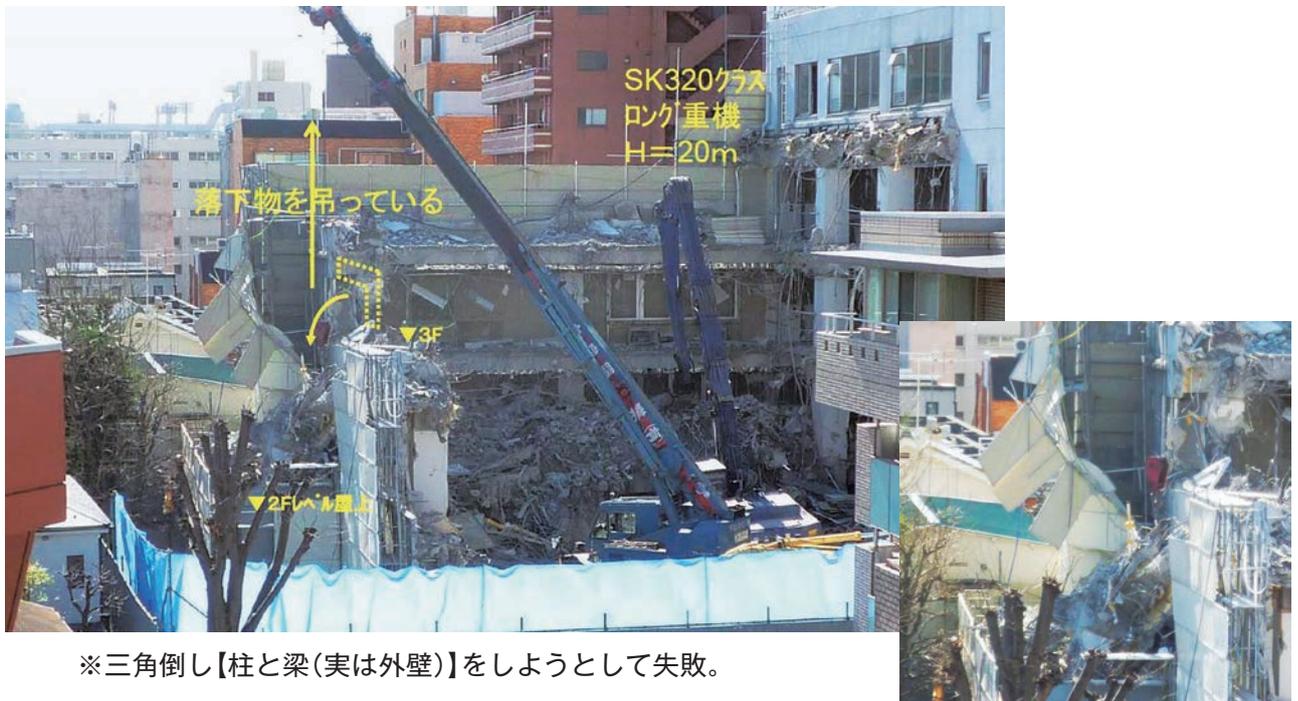
墜落 2

8階建てビル解体工事現場で、3階立上り外壁が外側に突然倒れ、外部足場とともに崩壊、足場上にいた被災者が10mの高さから墜落、10tのコンクリートがれきの下敷きとなり一人死亡、一人重傷。
(平成24年2月)

(原因) ビル解体工事において壁部分を解体する際に、倒壊防止対策を行っていないかったこと。

(対策) ビルの解体工事(壁部)では、圧碎機2台での作業を標準とし、1台は外側に解体部分が落下しないように解体部分をつかんで支えるか、解体部分が外側に落下しないよう、建物内側へ控えワイヤー等を設置して外部への落下防止対策を行うこと。

引き倒しを行う建築物の面積を考慮した、十分な安全距離を定め、その範囲から作業者の確実な退避を行うこと。

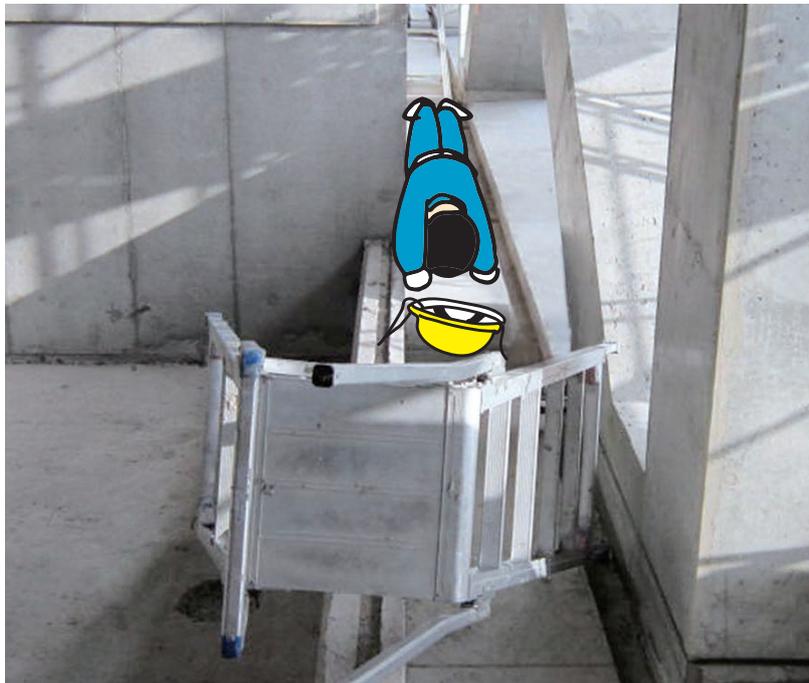
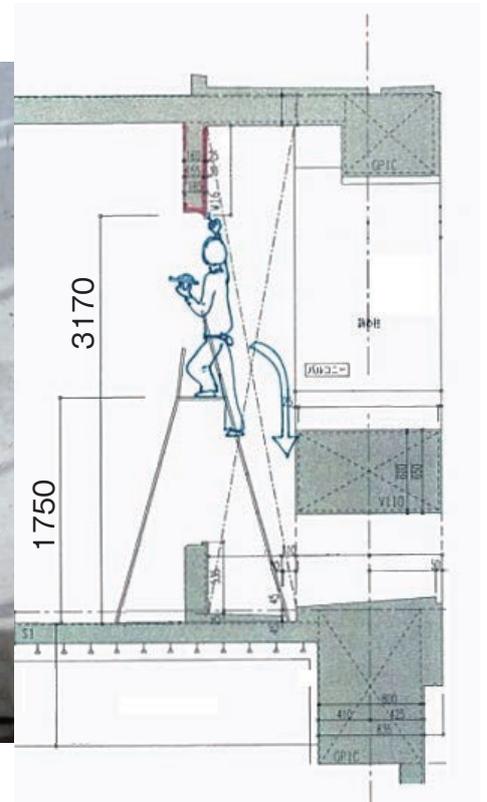
墜落 3

地上11階の建物の新築工事において、可搬式作業台（高さ1.75m）を使用して2階躯体の下り壁の補修作業を行っていたところ、バランスを崩した際に可搬式作業台が倒れ、被災者がコンクリート床面に墜落した。
(平成25年6月)

(原因) 作業場所及び作業内容に合わない天板が狭い可搬式作業台を使用し、作業姿勢がとれる位置に天板の移動が出来ない状況で、手を伸ばして身を乗り出す不安定な体勢で作業をしていたこと。

(対策) 可搬式作業台での作業が困難な場所においては、足場等を設置し、可搬式作業台を使用する際は、作業姿勢がとれる様こまめに移動させること。また、移動を伴う作業の場合は、それに見合った可搬式作業床を使用すること。

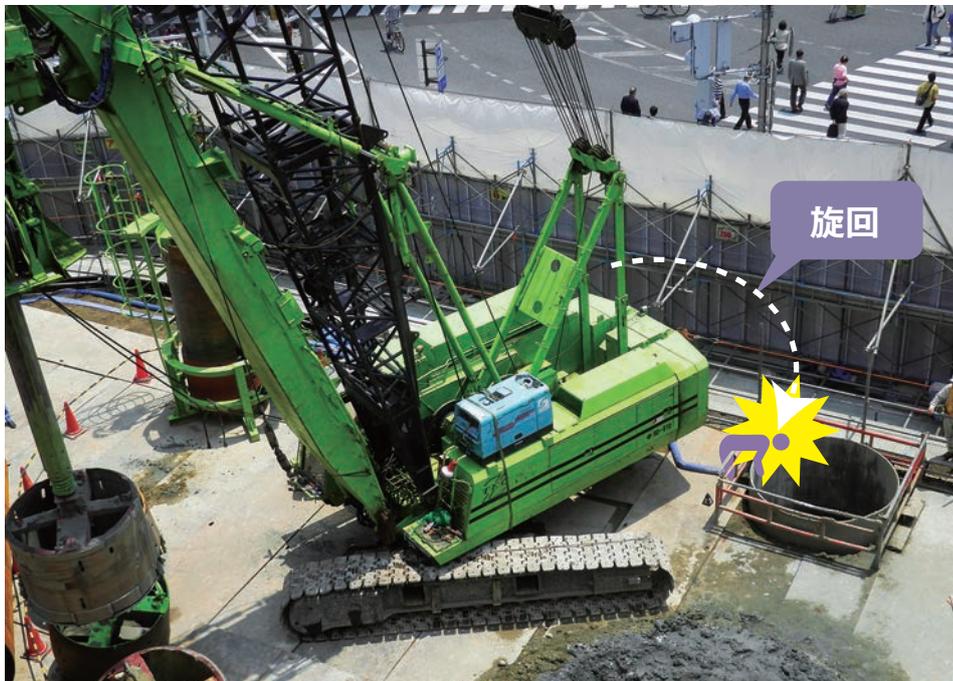
挟まれ²

場所打杭工事中、アースドリル掘削機のバケットを別種のバケットに交換しようとして上部回転体を回転させたところ、杭穴内ベントナイト液の水位を確認していた被災者が、杭穴の墜落防止用の手すりとアースドリル掘削機のカウンターウエイトの間に挟まれた。(平成23年5月)

(原因) 場所打杭施工中における、掘削機運転者と周辺作業員間での指示・合図の確認不足があったこと。

(対策) 掘削機運転者と周辺作業員間での指示・合図について共通認識を持ち、作業を進めるとともに、当該作業のような車両系建設機械を用いる作業の周辺では、関係者以外立入禁止措置の徹底と併せ、関係作業員の被災防止措置についても確実に実施すること。

特に当該機械においては、運転席から回転体後部左側は、全くの死角となることに留意すること。

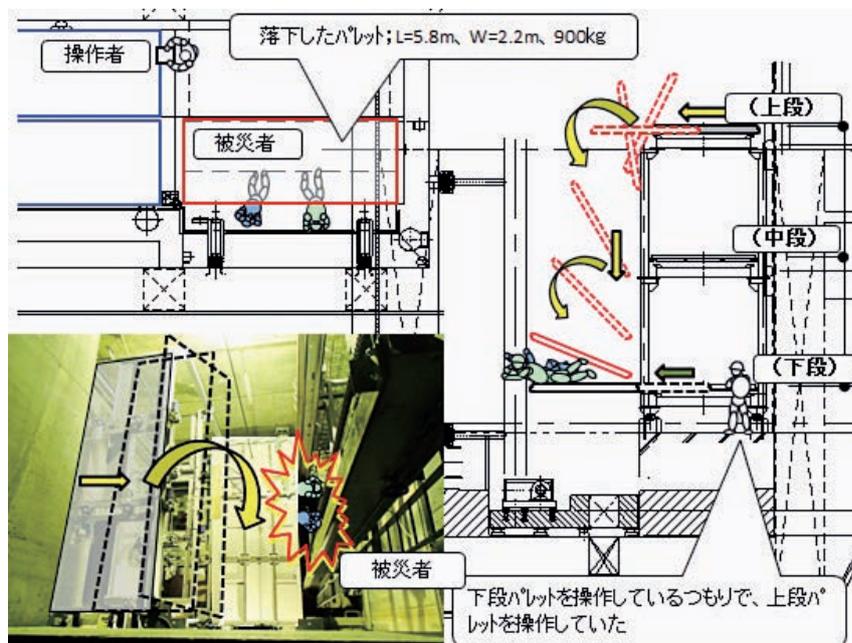
飛来・落下 1

高層マンションに付属する機械式立体駐車場設備（上・中・下の3層構造）の設置工事において、被災者2名は下段パレット（車を載せる台）に乗って作業を行っていたところ、操作盤で当該パレットを手動操作していた別な作業者が操作を誤り、下段パレットを移動させるべきところ、上段パレットを移動したため、上段パレットが被災者2名の上に落下した。（平成26年1月）

(原因) 誤操作で上段パレットが落下する可能性があるとは認識していなかったため、落下防止措置並びに立入禁止区域の設定を講じていなかったこと。また、機械式立体駐車場のパレットの操作についての作業方法、作業手順等について十分に検討・周知していなかったこと。

- ・ 操作者の誤操作による上段パレットの逸走等による落下の可能性がある場合には、立入禁止区域等の設定を行うこと。
- ・ 機械関係の操作方法・作業手順について十分に検討・周知を行うこと。
- ・ 操作盤の階層表示等について操作者が誤操作することがないように明確に表示し、パトランプ等で見える化を図ること。
- ・ 必要に応じて落下防止の仮設ストッパーを設置すること。

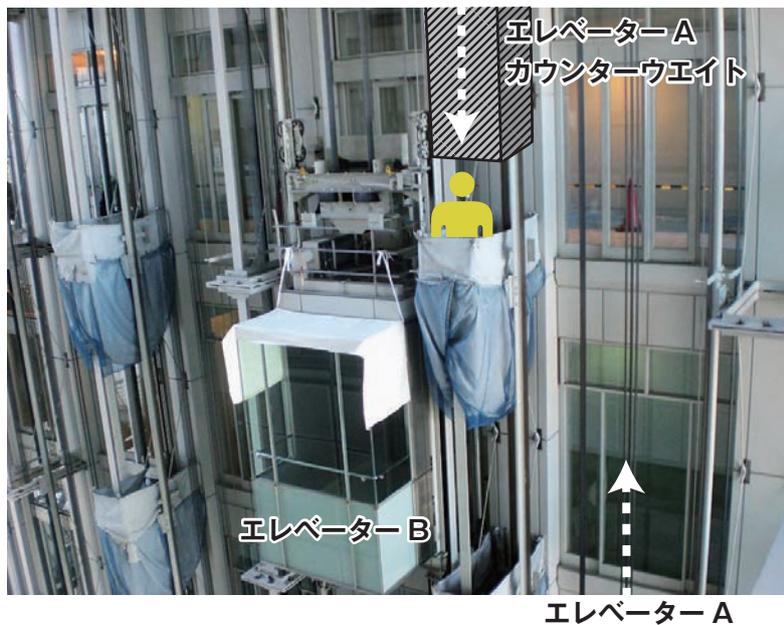
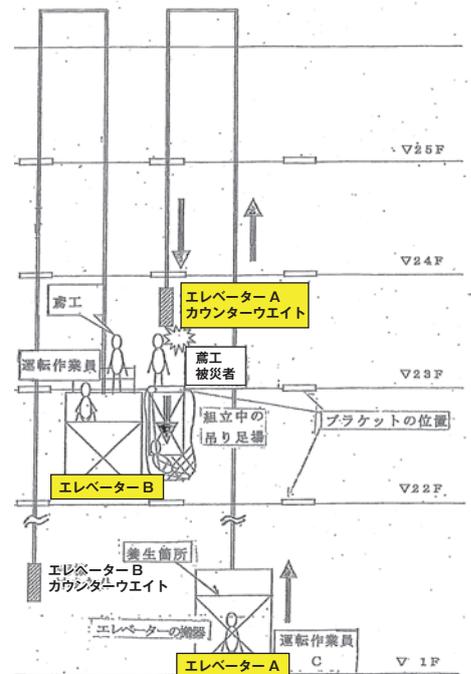
激突 1

エレベーターAのカウンターウエイトのガイドレールを保持する枠状の設備（ブラケット）の補修工事を行うため、被災者がエレベーターBのカゴの上からブラケットの上へ移動し、足場（トピック足場）を取り付けていたところ、エレベーターAが上昇し、そのカウンターウエイトが降下して被災者に激突した。

（原因）複数の業者による作業が混在する作業であり、エレベーターの運転調整を行わなければならなかったところ、その連絡調整を十分に行わなかったため、本来動かしてはいけない場面でエレベーターAを動かしてしまったこと。

（被災者はエレベーターB近接箇所ですり足場を設置していた）

（対策）エレベーターのカウンターウエイトの昇降する箇所で下請労働者に作業を行わせる場合には、カウンターウエイトの昇降による下請労働者への危険を回避するため、同一場所でエレベーターの操作を制限するなど、作業間で連絡及び調整を行うこと。

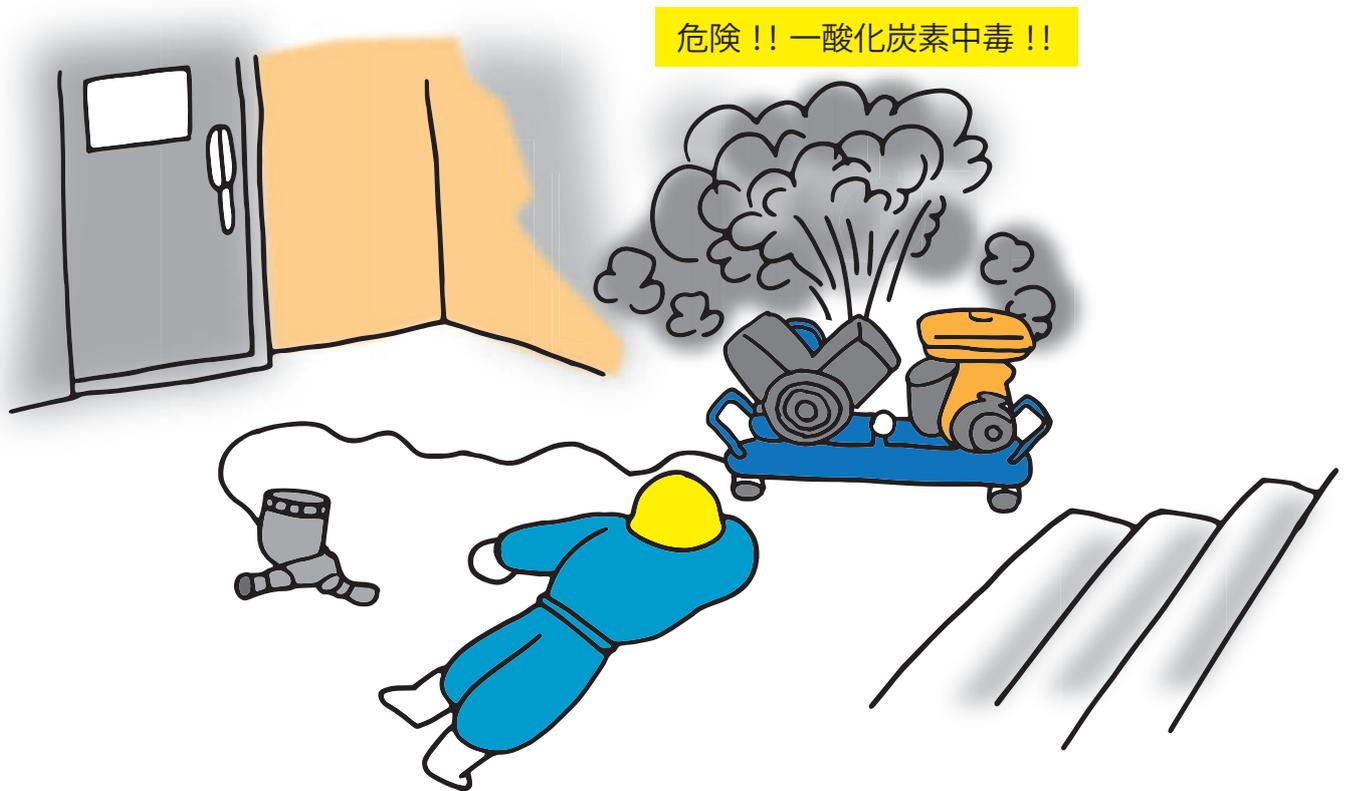
有害物 ①

マンション内階段室(床面積約13㎡)において、被災者が一人で内壁吹付塗装工事を行っていたが、翌日に倒れているところを発見された。吹付塗装作業で内燃機関式のコンプレッサーを使用しており、排気ガスによる一酸化炭素中毒により被災した。(平成24年12月)

(原因) 内燃機関を使用して行う塗装作業に係るリスク評価及び低減対策が行われておらず、換気不十分な建物内部で内燃機関式のコンプレッサーを使用したこと。また、排気ガスの危険性、有害性の認識が不十分な作業員が作業を行ったこと。

(対策) ガソリン式エンジン等の内燃機関については、室内等、換気・通気の悪いところで使用しないこと。室内等で使用する必要がある場合は、換気を十分に行い、排気ガスを外部に出すなどの措置を講ずる。内燃機関使用における排気ガスの危険性、有害性について安全衛生教育を実施し、塗装作業におけるリスクアセスメントを実施する。
