## 死亡災害事例

# 機械 1

激突

土木工事業

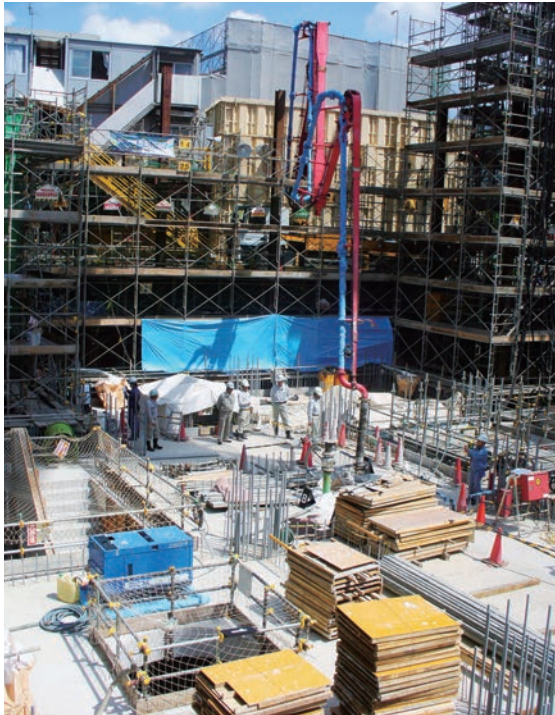
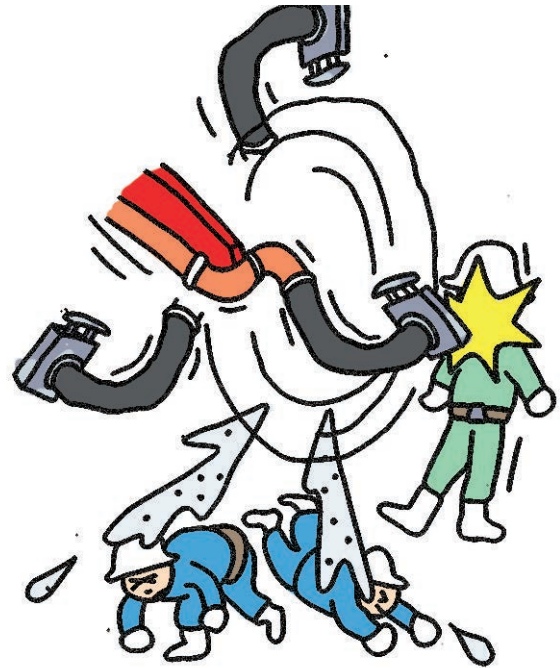
トンネルの換気所建設工事で、地上からコンクリートポンプ車を使用してケーソン中埋コンクリート打設中、配管内でコンクリートが閉塞、作業を中止して被災者ほか4名で同ポンプ車のフレキシブルホースと地下に繋がる配管とを切り離れたところ、フレキシブルホースが大きく振れ、ホース先端のバルブ部分が被災者に激突した。  
(平成23年9月)

(原因) コンクリート打設用の配管（フレキシブルホース等）内に残圧がある状態で配管を切り離して作業を行ったこと。

(対策) 吹出口やジョイントで噴発の危険がある箇所への立入禁止を徹底するとともに、残圧を解放して、配管を取り外す作業では、吹出口のホース等については、空中で未固定の状況とならないように固定して作業を行う。

圧送工事の作業計画、作業手順の作成・活用を徹底するとともに、配管閉塞時など異常時の対応についても、あらかじめ計画に組み込むことが必要である。
