## 死亡災害事例

# 挟まれ 1

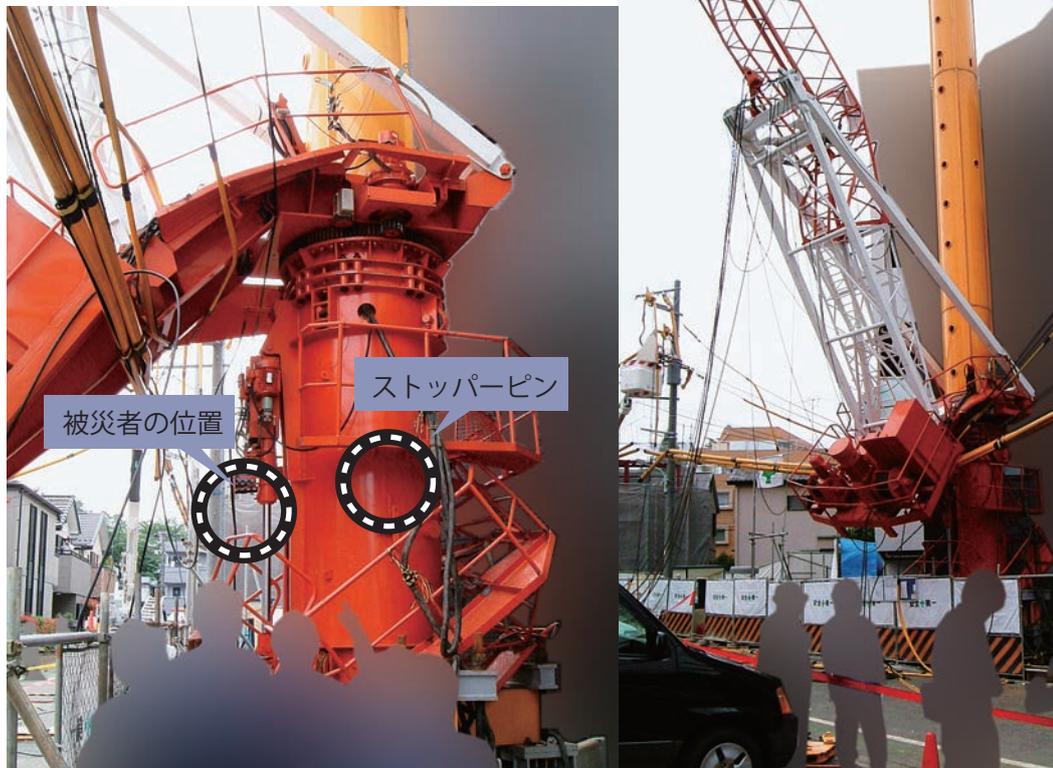
クライミングクレーンの解体作業中、旋回体をポスト(支柱)に沿って下ろす作業をしていたところ、旋回体を固定していたピンが外れ、上部で作業を行っていた2名の労働者とともに旋回体がポストに沿って地上まで落下したもの。(平成21年6月)

(原因) 本件災害はクライミングクレーンの旋回体をポストに固定するため、上下2本のピンを抜き差しすることにより、順次、下降させる作業中に発生したものであるが、ピンの操作の過程でいずれか一方がポスト部分に十分に挿入されない状態のまま、他方のピンが抜けてしまう機構となっていたもの。

(対策) 解体作業に当たっては、クレーン等安全規則第33条に基づく作業指揮者を選任するとともに、解体時におけるピンの挿入状態を目視等にて確認することが必要であるが、目視では挿入されているように見えても、途中までしか挿入しておらず、その結果、固定が十分になされていない状況も想定されることから、クレーン設置者においては、クレーンメーカーと事前協議により、解体対象となるクレーンの昇降の機構や安全性についてあらかじめ確認し、これに基づく作業手順や目視等の実施基準による作業を徹底すること。
