## 死亡災害事例

# 挟まれ<sup>2</sup>

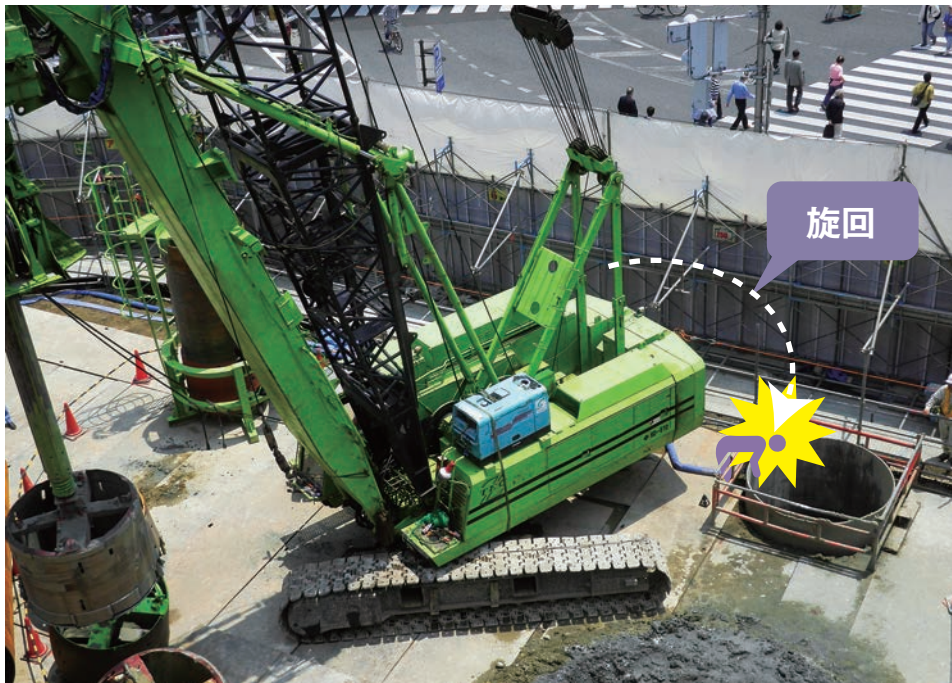
場所打杭工事中、アースドリル掘削機のバケットを別種のバケットに交換しようとして上部旋回体を旋回させたところ、杭穴内ベントナイト液の水位を確認していた被災者が、杭穴の墜落防止用の手すりとアースドリル掘削機のカウンターウエイトの間に挟まれた。(平成23年5月)

(原因) 場所打杭施工中における、掘削機運転者と周辺作業員間での指示・合図の確認不足があったこと。

特に当該機械においては、運転席から旋回体後部左側は、全くの死角となることに留意すること。

(対策) 掘削機運転者と周辺作業員間での指示・合図について共通認識を持ち、作業を進めるとともに、当該作業のような車両系建設機械を用いる作業の周辺では、関係者以外立入禁止措置の徹底と併せ、関係作業員の被災防止措置についても確実に実施すること。
