死亡災害事例

挟まれ 1

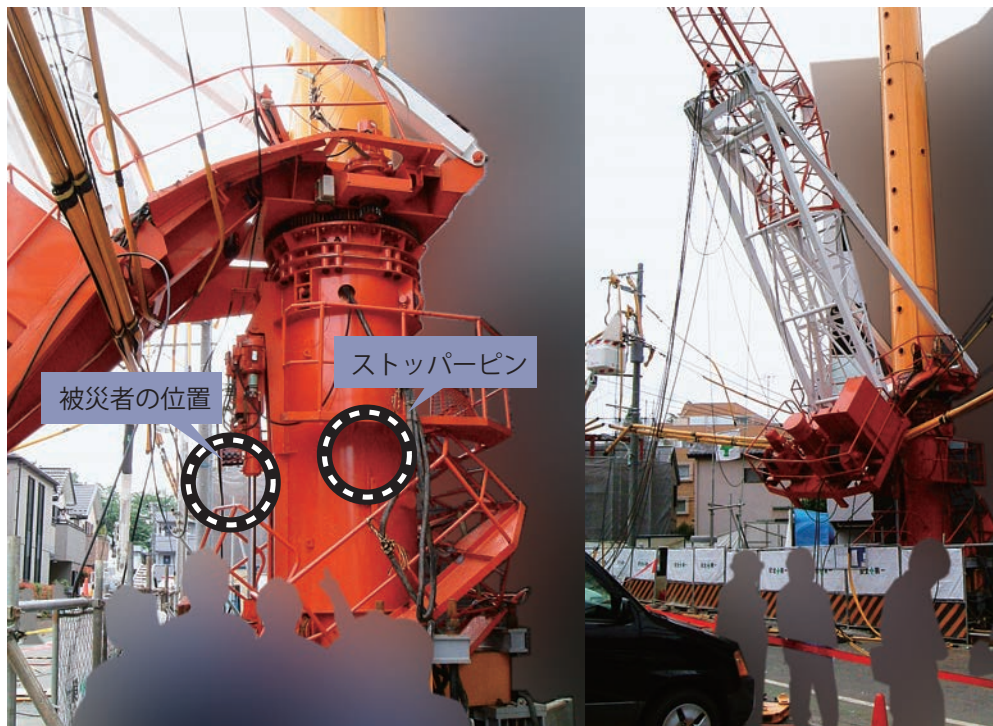
クライミングクレーンの解体作業中、旋回体をポスト(支柱)に沿って下ろす作業をしていたところ、旋回体を固定していたピンが外れ、上部で作業を行っていた2名の労働者とともに旋回体がポストに沿って地上まで落下した。(平成21年6月)

・本件災害はクライミングクレーンの旋回体をポストに固定するため、上下2本のピンを抜き差しすることにより、順次、下降させる作業中に発生したものであるが、ピンの操作の過程でいずれか一方がポスト部分に十分に挿入されない状態のまま、他方のピンが抜けてしまう機構となっていた。

・解体作業に当たっては、クレーン等安全規則第33条に基づく作業指揮者を選任するとともに、解体時におけるピンの挿入状態を目視等にて確認することが必要であるが、目視では挿入されているように見えても、途中までしか挿入しておらず、その結果、固定が十分になされていない状況も想定されることから、クレーン設置者においては、クレーンメーカーと事前協議により、解体対象となるクレーンの昇降の機構や安全性についてあらかじめ確認し、これに基づく作業手順や目視等の実施基準による作業を徹底すること。
