死亡災害事例

飛来・落下 ②

飛来・落下

土木工事業

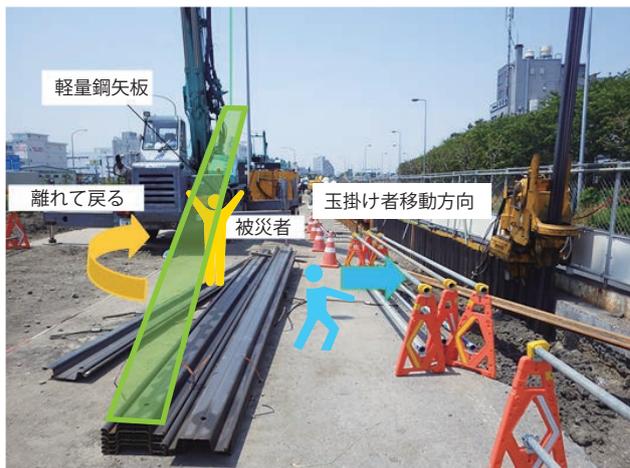
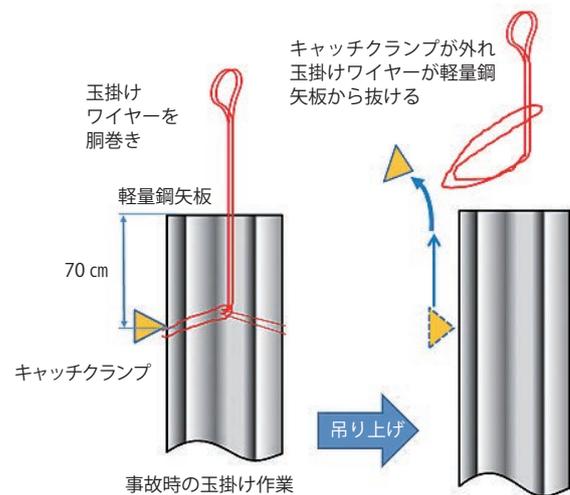
共同溝補強のためシートパイルを敷設する工事において、軽量鋼矢板圧入と鋼矢板頭部の補強溶接作業を行っていた。軽量鋼矢板をワイヤーロープと単管用キャッチクランプを用いて、ホイールクレーンにて吊り上げ作業を行っていたところ、該当ワイヤーロープから軽量鋼矢板が外れ、下方で作業していた被災者の頭部を直撃した。
(平成27年5月)

- ・職長の判断で作業手順書の吊り孔を使用した吊り方法でなく、玉掛けワイヤーを胴巻きし、滑り止めとしてキャッチクランプを使用していた。
- ・吊り荷の下に人が立ち入らない措置が不十分であった。

- ・職長と作業者は、作業手順書の施工方法を厳守すること。
- ・吊り荷の下に人が立ち入らないよう、監視員を配置すること。
