### 平成23年度重点的安全対策について

# 平成 2 3 年度 重点的安全対策 (平成 2 3 年 3 月策定)

# 平成23年度 工事事故防止「重点的安全対策」 (H23.2.28現在)

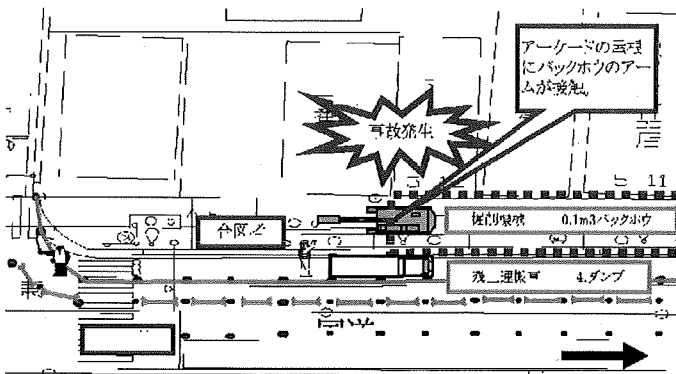
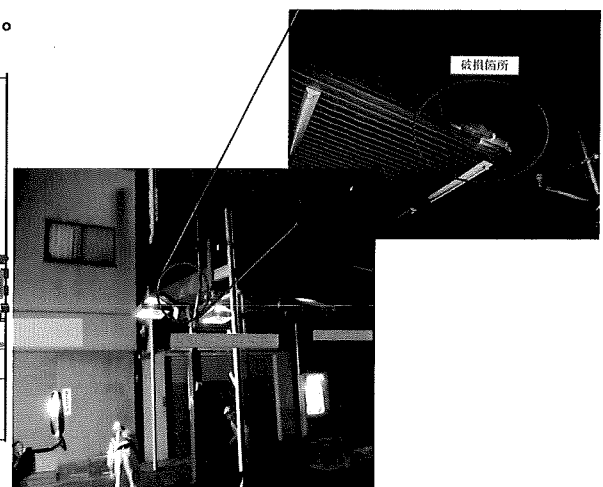
## 平成22年度 工事事務発生事例（架空線損傷事故） （事故事例）バックホウのアームがアーケードに接触、損傷

歩道の打換工のため、0.1m<sup>3</sup>バックホウにて路床掘削作業を行っていたところ、バックホウのアームにて、アーケード屋根端部に接触し損傷させたもの。

- ・走行時は必ずブームを格納することについて作業員に周知・徹底する。
- ・架空線近接箇所における作業方法の周知徹底。 など

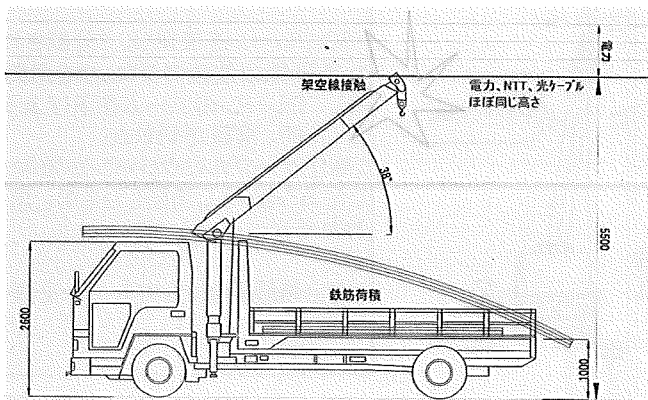
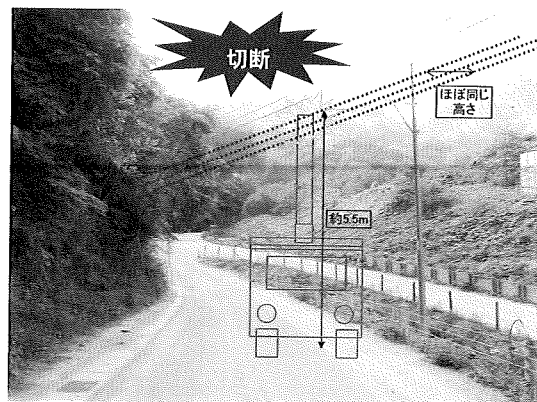
## 平成22年度 工事事務発生事例（架空線損傷事故） （事故事例）クレーン付トラック車のブームが架空線に接触、切断

4トンクレーン付トラック車に鉄筋を積んで運搬していたところ、ブームを下ろさなかったため架空線（東電線、NTT線、光ケーブル）を切断したものの。

- ・走行時は必ずブームを格納することについて作業員に周知・徹底する。
- ・架空線近接箇所における作業方法の周知徹底。 など

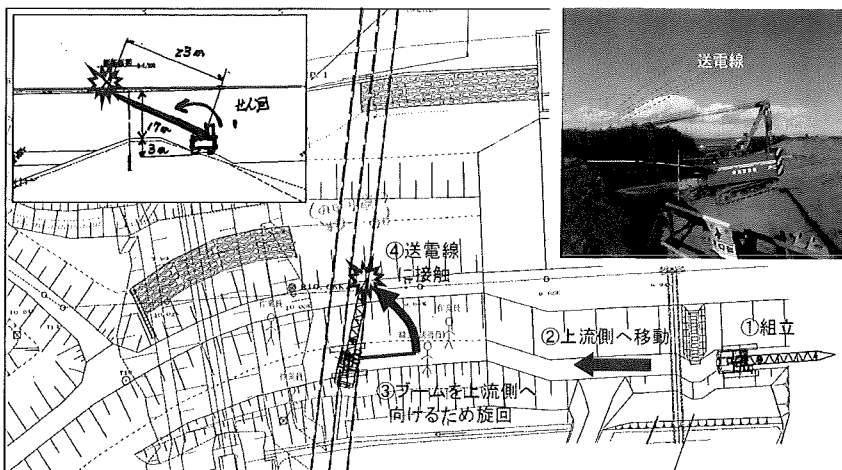
## 平成22年度 工事事務発生事例（架空線損傷事故） （事故事例）クレーンのブームが高圧線に接触、送電停止

鋼矢板打設作業の準備中、クローラークレーンを旋回させたところ、ブームが上空の送電線（高圧線）に接触させて、電線の損傷及び一時的に送電を停止させたもの。

- ・施工箇所より300m下流の川裏側の平場でクローラークレーンを組立後、施工箇所まで自走にて移動。
- ・下流側に向けていたブームを上流側向けるため、作業員4名を見張りとして配置し、うち1名が誘導にあたり旋回させることとした。
- ・旋回した際に、堤防天端の高さにあわせてブームを上げたため、上空の送電線に接触（接近）させたもの。  
（安全離隔距離として4m必要）

- ・架空線等の近接箇所における作業方法等の手順確認
- ・架空線位置や注意事項等の作業関係者への周知徹底
- ・安全離隔距離を確保するための目印表示設置 など

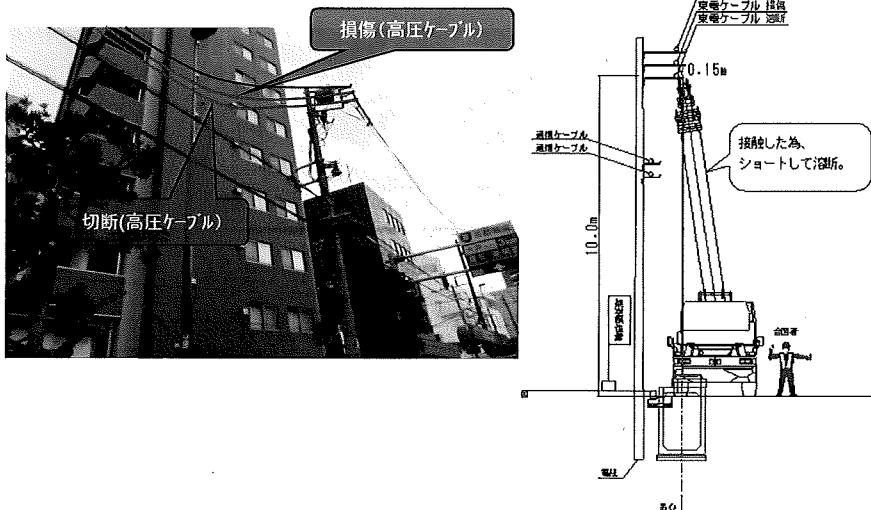
## 平成22年度 工事事務発生事例（架空線損傷事故） （事故事例）クレーンのブームが高圧線に近接、溶断

クレーンにて電線共同溝特殊部を設置中、架空線を切断したもの。

・50tクレーンを使用し、3分割された特殊部の最後のブロックを吊降ろし、クレーンのブームを下げようとした時、電線が切れた。  
(高圧ケーブルにクレーンが接触した為ショートし溶断したものと思われる)

・安全離隔距離として1. 2m必要

- ・安全離隔距離を確保するための目印表示設置。
- ・接触のおそれのある高圧線には防護措置を講じる。 など

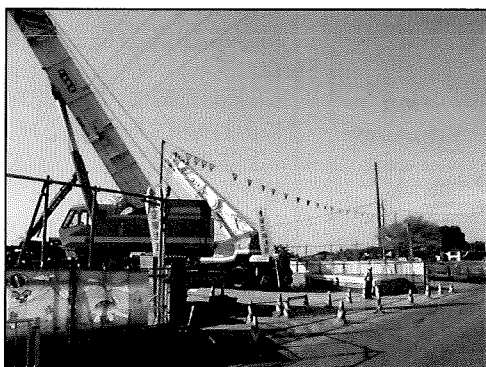
高さ制限表示の設置

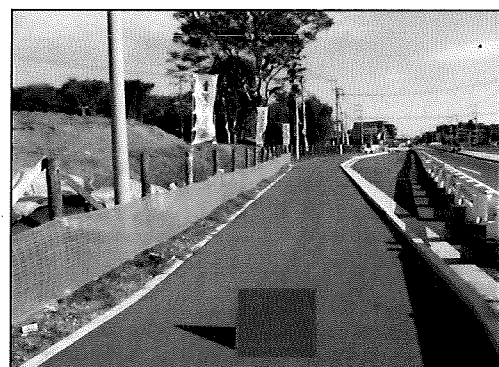
のぼり旗の設置

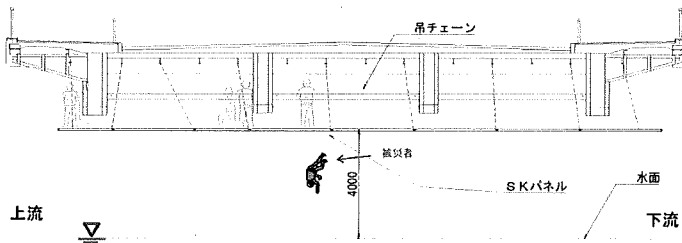
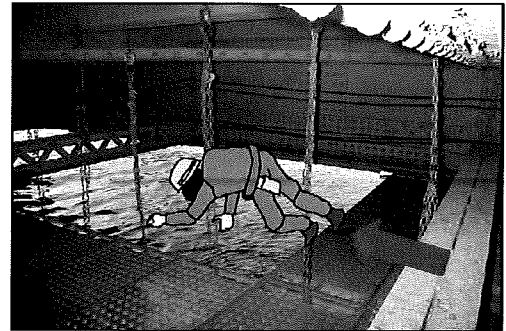
事故状況縦断面図

## 平成22年度 工事事故発生事例(墜落事故) (事故事例)足場から作業員が墜落①

桁下で吊り足場の設置作業中に、作業進捗に伴い照明設備を移設するため、一旦照明を消して作業していたところ、足場端部から河川へ墜落し死亡したものの。

- ・夜間作業にて桁下に吊り足場の設置作業を実施
- ・作業進捗に伴い照明設備を移設するため、照明を消してヘッドライトの灯りで作業していたところ、足場端部から河川へ墜落
- ・ひもを引くと膨らむタイプのライフジャケットを装着していたが、救助されたときは膨らませていなかった

- ・作業箇所の照度を確保するとともに、足場端部や開口部付近では安全帯の使用を徹底 など

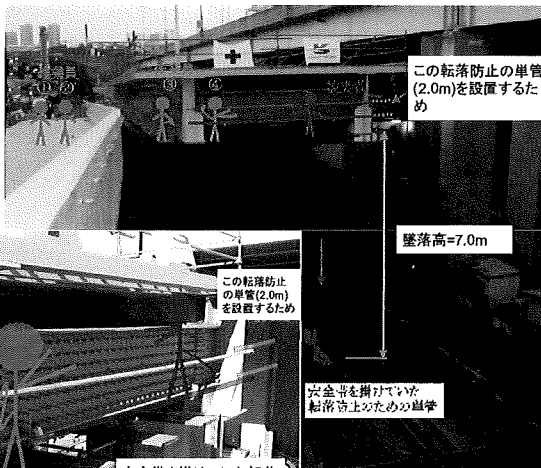
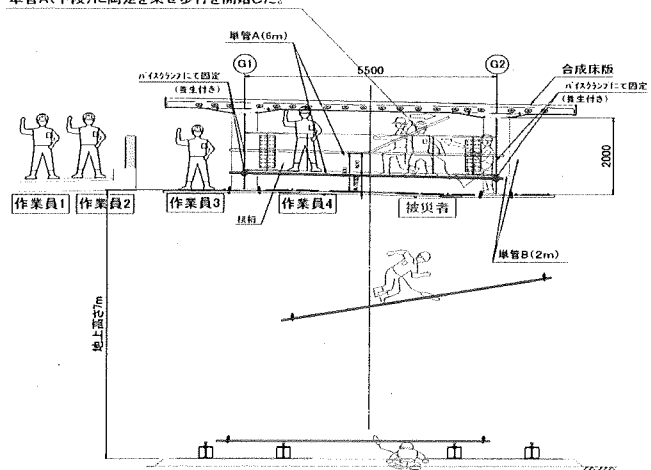
## 平成22年度 工事事故発生事例(墜落事故) (事故事例)足場から作業員が墜落②

橋梁上部工の送り出し作業準備にて、足場上の開口部に墜落防止のための単管パイプ取り付け中に、作業員が足を滑らせ高さ7mから砂利の地面に墜落し死亡したものの。

転落防止用標示のための単管A(下段)に安全帯を出した状態で2mの単管パイプを受け取り後、単管A(下段)に両足を乗せ歩行を開始した。

- ・親綱を腰より高い位置に設け、安全帯をかけるように作業員に周知・徹底する。 など

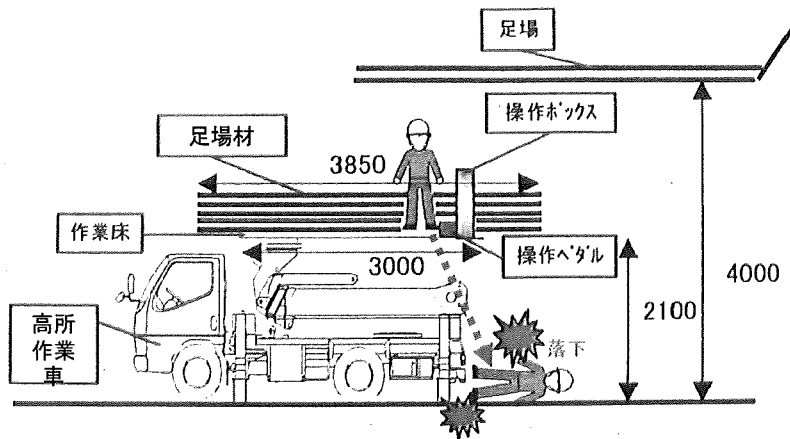
## 平成22年度 工事事故発生事例(墜落事故) (事故事例)高所作業車上から作業員が墜落

・高所作業車上にて仮設材の積み込み作業中、作業員が足下にある操作ボタンにつまずき、落下、負傷したもの。

・2tユニックで高所作業車に足場材を載せる作業を完了後、作業床上にいた作業員が操作ペダルにつまずき、地上に落下、負傷したものの。

・作業床が足場材より小さく、手すりはせずして作業を行っていた。

- ・搭載する足場材に合った機種を選定し、高所作業時には安全帯を着用することを周知・徹底する。
- ・作業手順について作業員に周知・徹底する。

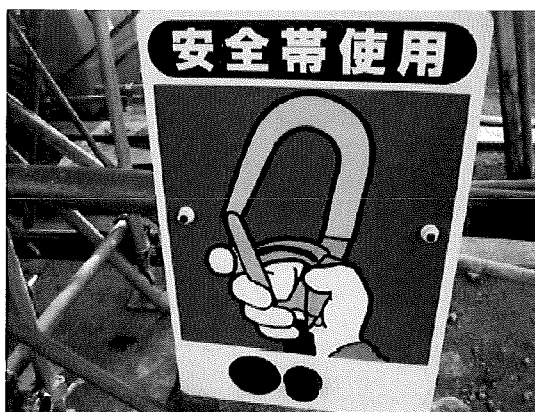
安全帯使用確認看板

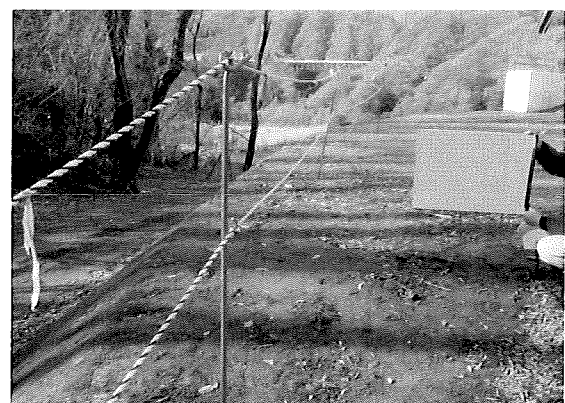
転落防止のトラロープを設置
