## 工事事故(速報)の情報提供について

### 【工事事故(速報)発生状況】

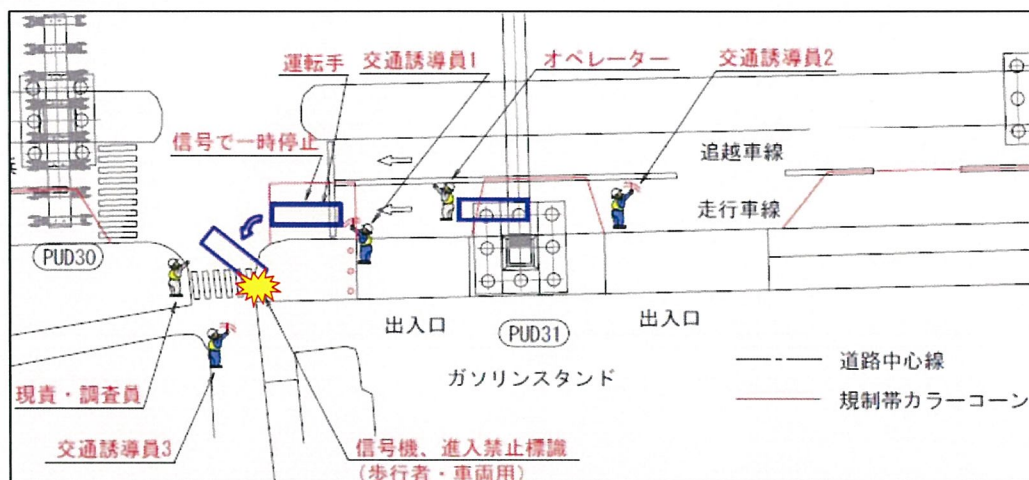
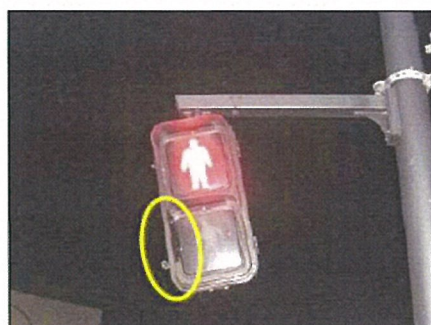
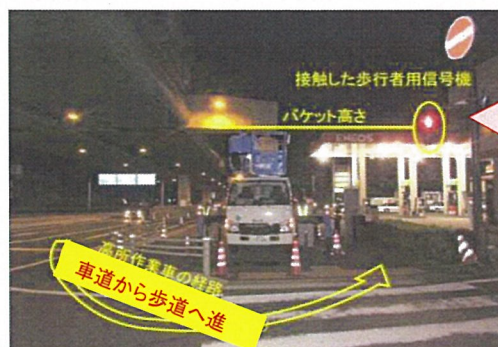
信号機の傾斜状況とひさし変形状況

高所作業車のバケットが歩道用信号機に接触した。

- ・走行車線側の規制帯に高所作業車を設置した場合、ガソリンスタンドの出入口に重なりガソリンスタンドの営業に支障がでるため、歩道に設置位置を変更した。
- ・高所作業車を歩道に進入させる際に、交通誘導員はバックで誘導するつもりで動いていたが、運転手は交通誘導員との意思疎通がとれていない状態で、前進で歩道に進入した。
- ・運転手は信号機支柱の位置関係は把握していたが、高所作業車のバケットの高さと歩行者用信号機の位置関係が見えていないまま歩道に進入した。その際、高所作業車の窓が開いておらず、外からの危険合図が聞こえなかった。

・車道内から歩道内へ高所作業車の設置位置を変更した際、作業手順を明確にする事前の打合せを行わなかったため、運転手・誘導員の意思疎通が取れていなかった など

・計画変更時も手順を明確にした作業手順書を作成し、周知徹底するなど

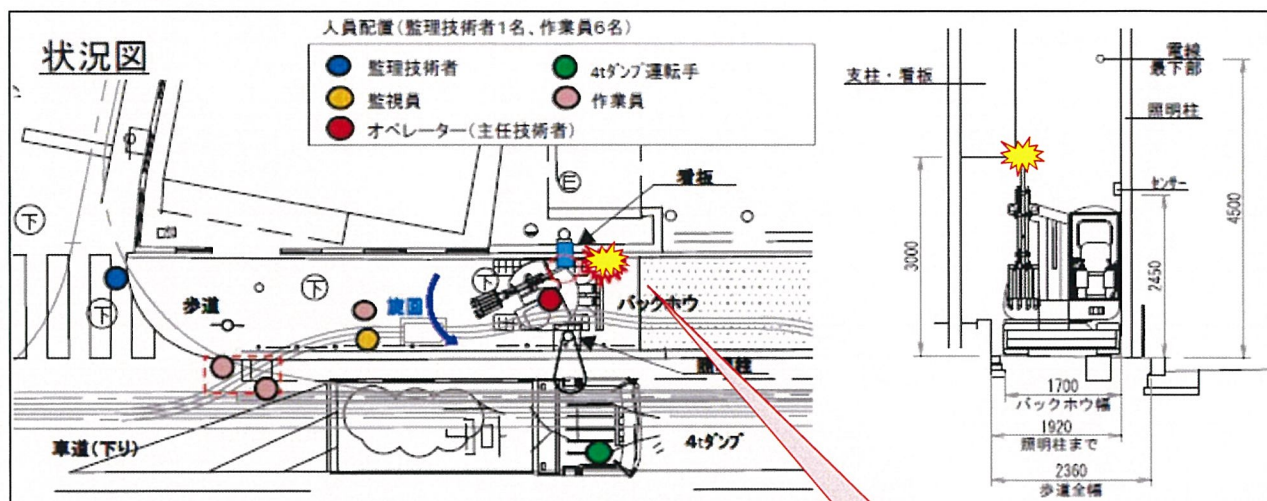
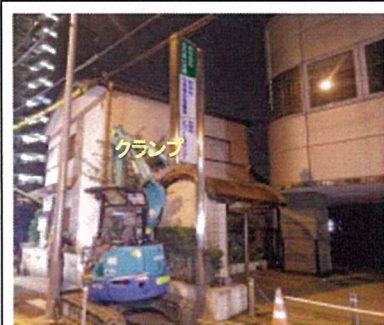
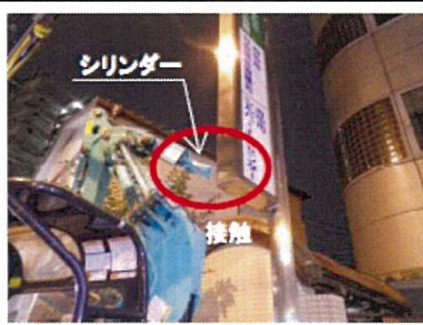
バックホウ  
アームのシン  
ダーが店舗看  
板に接触

- ・歩道部に管路を埋設するため、歩道内にバックホウを移動させAs舗装版を撤去し4tダンプに積込む作業を行っていた。積込のため、バックホウを旋回させた際、バックホウのアームのシンダーが民地側の看板フレームに接触し損傷させた。
- ・監視員が後方誘導、旋回誘導、刃先誘導をしていたが、照明柱、照明センサー、埋設物等注視する箇所が重なり、注意がバケットに向いて後方の障害物を見落とした。
- ・オペレーターは超小旋回バックホウはキャタピラ幅員内で旋回可能という認識があり、看板が飛び出していることで余裕がない事を認識できていなかった

- ・監視員が他箇所に注意を取られ、看板への注意が疎かになった
- ・オペレーターがバックホウの旋回可能範囲を認識していなかった など

- ・周辺構造物等に接触の恐れがある箇所では、作業手順等をよく検討し、周知徹底を行う など

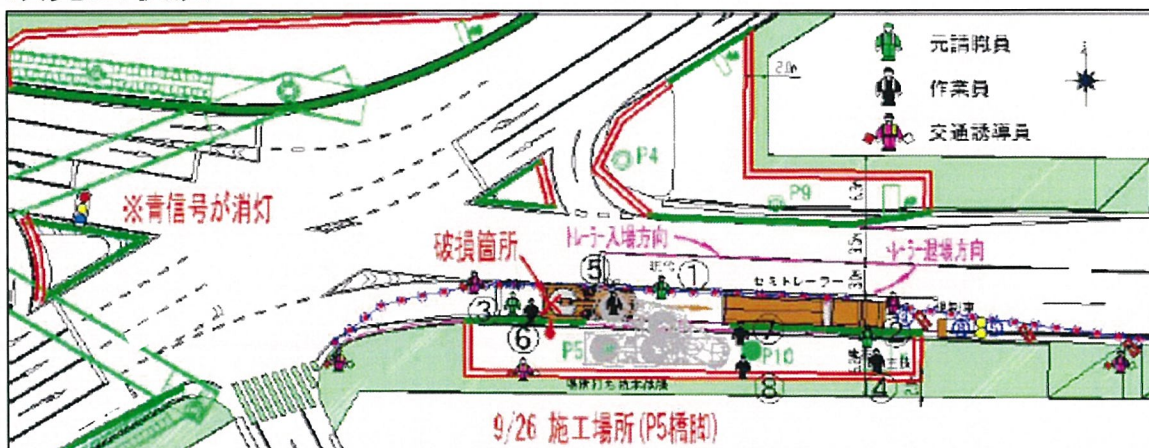
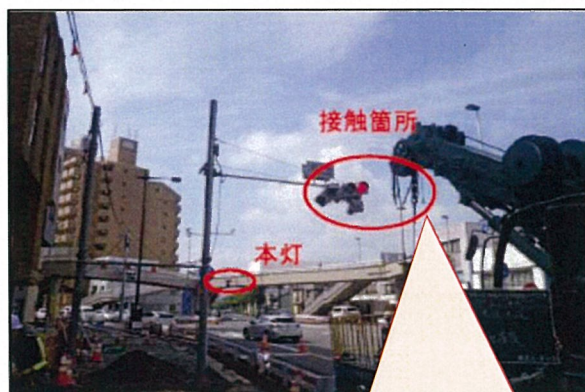
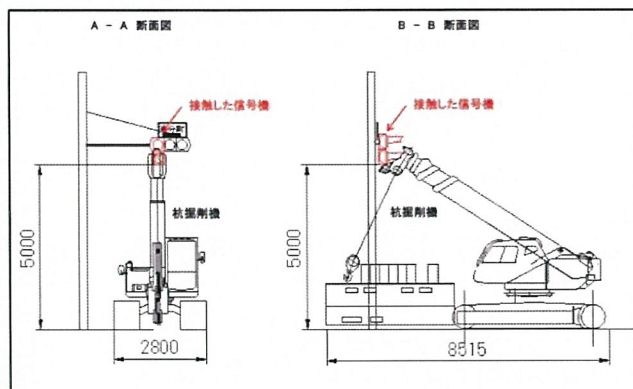
杭打ち機移動中、信号機に接触

・杭施工が完了し、次施工(P9杭)へ杭掘削機を移動させる為、施工していた歩道部から車道部に移動してトレーラーに乗せる作業中、上空にある信号機(仮設)に杭掘削機が接触した。

信号機(消灯)及びアームに傾きが発生。本灯(歩道橋添架)の信号機の青灯器が消灯。

・施工場所から車道上への出口が狭く、前方監視員・オペレーターが杭掘削機足元の仮設ガードレールへ注意を払って、信号機への監視が疎かになった。杭掘削機の方修正の為、前方監視員が前へ誘導した。

・監視員・オペレーターが仮設ガードレールへの注意を取られ、信号機への注意が疎かになった など

・周辺構造物等に接触の恐れがある箇所では、作業手順等をよく検討し、周知徹底を行う など
