工事事故(速報)の情報提供について

【工事事故(速報)発生状況】 (H28.11.30現在)

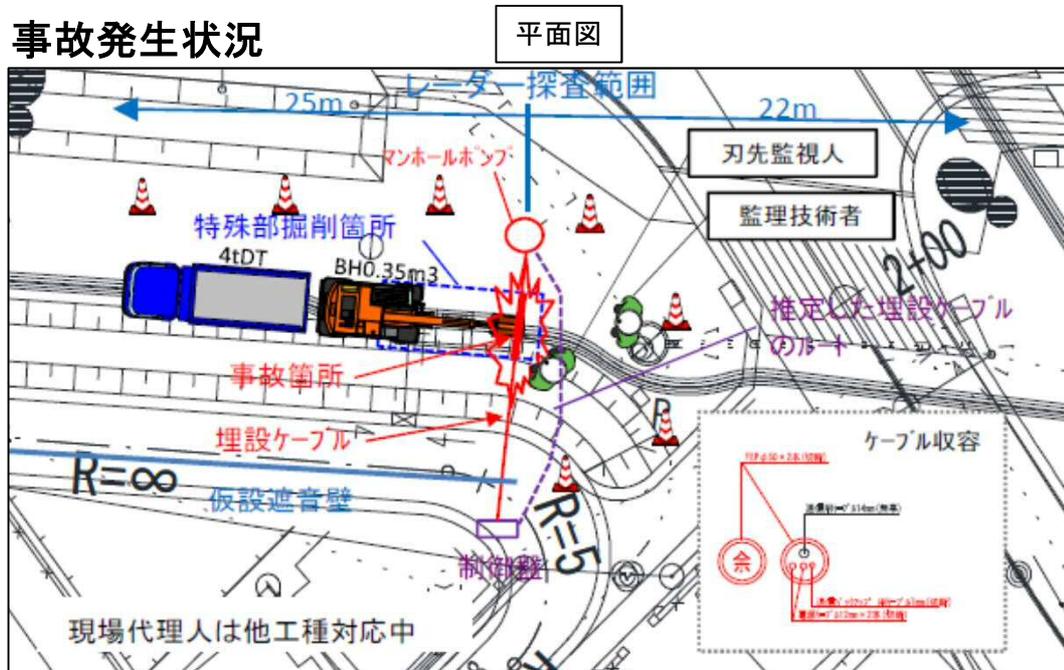
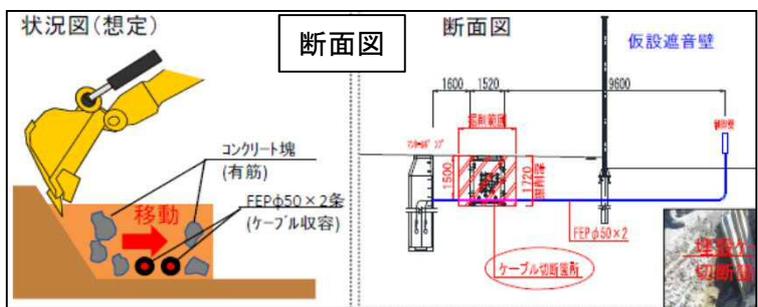
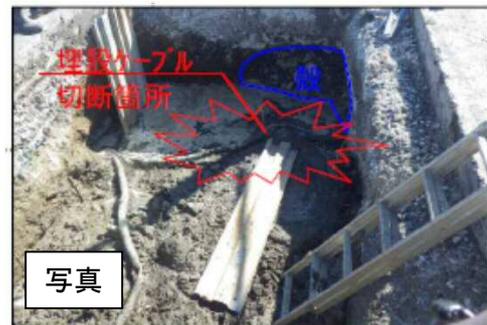
事故発生状況

発生日時	平成 28 年 11 月 4 日 (金) 10 時 20 分			
工事情報	道路系事務所 一般土木工事			
被災の状況	性別	年齢	職種	被災の程度
	—	—	—	下水道ポンプ電源ケーブル損傷(32世帯に影響)
事故概要	電線共同溝の特殊部設置するための掘削作業中に、下水圧送のためのポンプの電源ケーブルを引っ掛け断線させた。ポンプ2基が停止状態となっており汚水が流れない状況。下水圧送停止による影響世帯数は32世帯 公衆損害—地下埋設物件損傷

・電線共同溝の特殊部設置するための掘削作業中に、下水圧送のためのポンプの電源ケーブルを引っ掛け断線させたものである。これにより、ポンプ2基が停止状態となっており汚水が流れない状況。下水圧送停止による影響世帯数は32世帯。
 ・人力による先行掘削を行っていたが、コンクリート塊が出てきたため、バックホウでの作業に切り替えた。

- ・先行掘削が困難箇所では機械掘削で作業を実施した
- ・埋設物は無いだろうという意識が働いた。(コンクリート塊があったこと及び埋設シートがなかったことから) など

- ・想定外の状況より当初の作業計画に変更が生じた場合は安全対策等を十分に検討するなど

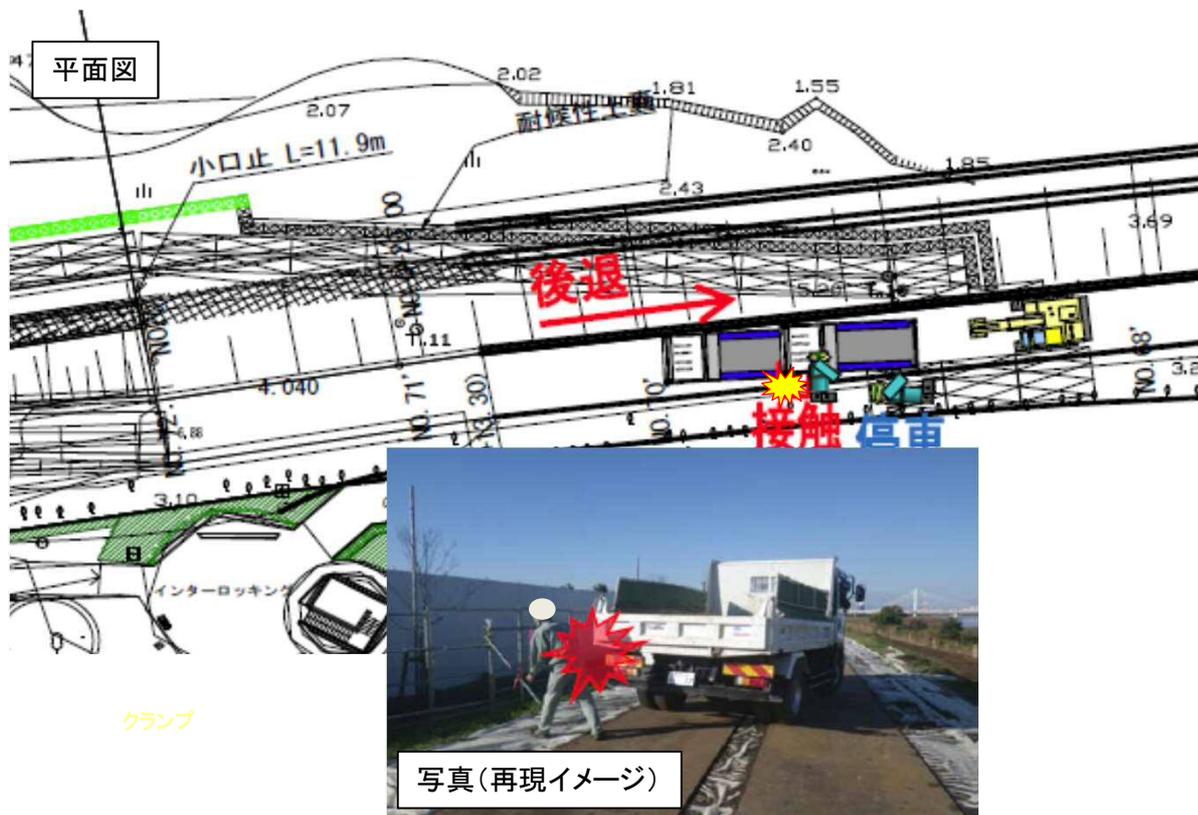
事故発生状況

発生日時	平成 28 年 11 月 10 日 (木) 16 時 15 分			
工事情報	河川系事務所 一般土木工事			
被災の状況	性別	年齢	職種	被災の程度
	男	18	土工	右足関節外側側副靭帯損傷・骨盤打撲(加療4日)
事故概要	土砂運搬車(4tダンプ)が工区中央付近の回転場で切り返し、後退で運搬中に、誘導員が誘導を行っていたところ、ダンプが後退してきて接触し転倒した。 労働災害ーその他 工事関係者事故

川表仮設坂路盛土の為4tダンプで場内の土砂を運搬作業中、誘導員(被災者)が、ダンプ後退の誘導をしていた最中、川表法面に後進左旋回で荷卸をする前段でダンプが左に寄った為、左側を確認しに移動した誘導員が河川利用者通路の方からの大声にとられ、その時後退してきたダンプと接触し負傷

- ・誘導員が、ダンプを停止することなく、左側を見に移動してダンプの死角に入った
- ・運転手は誘導員が見えなくなったが、自己判断でそのまま後退を続けた など

- ・誘導員は誘導を中断せず、最後まで確実に行う
- ・運転手は誘導員の指示に従う事を徹底させる など

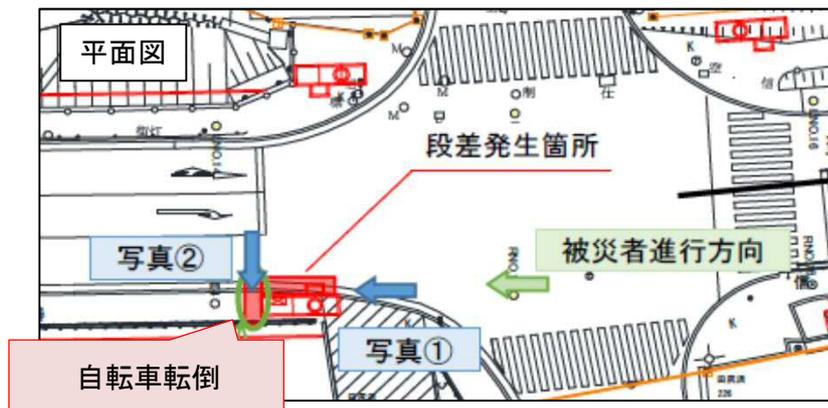
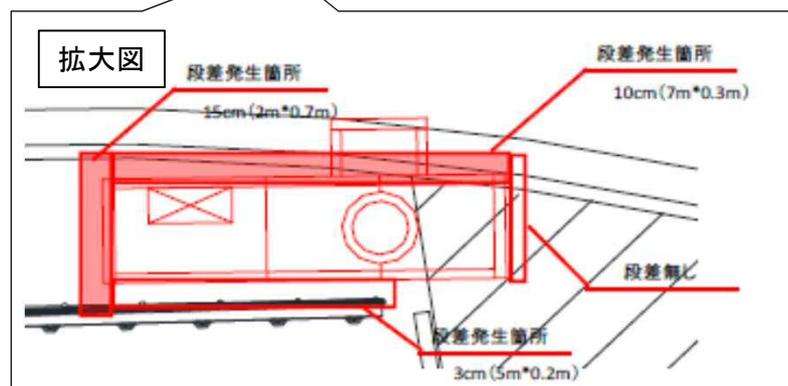
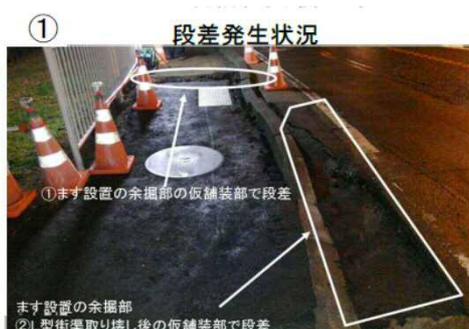
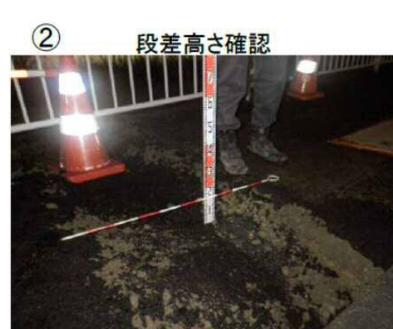
事故発生状況

発生日時	平成 28 年 11 月 19 日 (土) 17 時 30 分			
工事情報	道路系事務所 As舗装工事			
被災の状況	性別	年齢	職種	被災の程度
	男	30	-	前歯1本を折る(全治2週間)
事故概要	電線共同溝のますを設置した余掘部分における舗装の仮復旧箇所において、埋め戻し不良による沈下が発生し、現場をの歩道を通行した自転車が穴(段差)にはまって転倒し、前歯(上)1本を折るけが 公衆災害-第三者の負傷・第三者車両に対する損害

・電線共同溝工事において特殊部ますを夜間工事にて歩道部に、設置し翌朝に舗装復旧を行い供用させた

・事故当時は、ますを設置した箇所の余掘り部において、歩道路面に15cm程の段差が生じていた。

・被災者は自転車にて歩道部を上り方面へ走行中、前輪が段差にはまって転倒し、負傷した

・埋戻しの水締めが不十分であった。(埋戻し作業時には開放時間が迫り、あせって水締めを行い、締め固め状態の確認をせずに次工程(フィルター層、路盤工)に進めさせていた。)

・施工計画書どおりの適切な施工を実施することを徹底させる
・段階確認を実施するなど

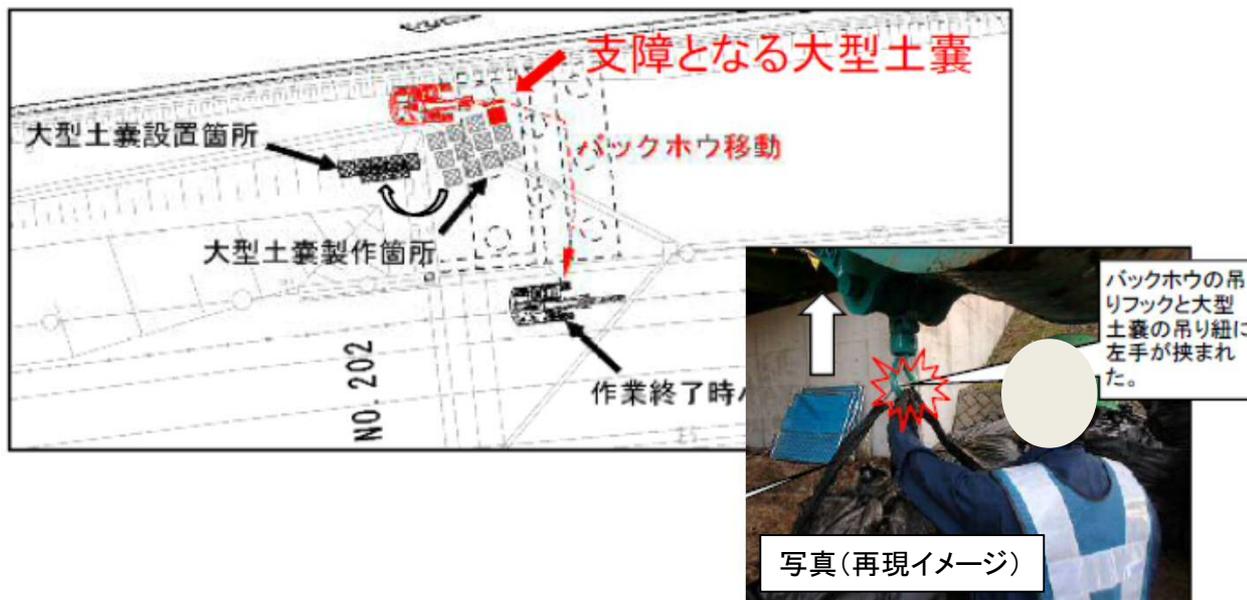
平面図

発生日時	平成 28 年 11 月 25 日 (金) 16 時 50 分			
工事情報	道路系事務所 一般土木工事			
被災の状況	性別	年齢	職種	被災の程度
	男	18	土工	左中指・薬指裂傷(全治2週間)
事故概要	大型土嚢をバックホウ(クレーン仕様)で移動作業中に、被災者が大型土嚢の吊り紐を左手で持ったまま、大型土嚢の吊り上げを行ったため、大型土嚢の吊り紐とバックホウのフックの間に左手を挟まれて負傷した。 労働災害—建設機械の稼働に関連した人身事故

- ・地盤改良工事に伴い、路体盛土部の掘削を行い、その土砂にて大型土嚢を製作・設置していた。(監理技術者が製作12袋を口頭指示)
- ・当日の作業を終了し、後片付けのため、使用していた0.45m³バックホウ(クレーン付き)を所定の位置へ移動していた。
- ・製作した大型土嚢の1袋がバックホウの走行の支障となったため、大型土嚢を移動しようと被災者が吊フックに大型土嚢の吊り紐を掛けた。(予定外作業)
- ・被災者が吊り紐を左手で握ったまま、被災者自身が吊り上げる合図を送り、そのまま吊り上げたため左手指が吊フックと吊り紐の間に挟まれ、負傷

- ・無資格者(被災者)が玉掛作業を行った
- ・吊り紐を握ったまま大型土嚢を吊り上げた など

- ・無資格者に作業させないことを周知徹底させる
- ・吊り荷下に進入禁止を徹底させる など

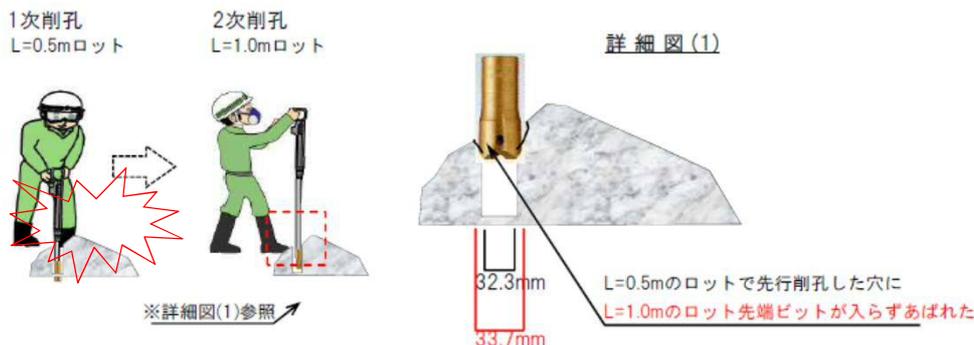
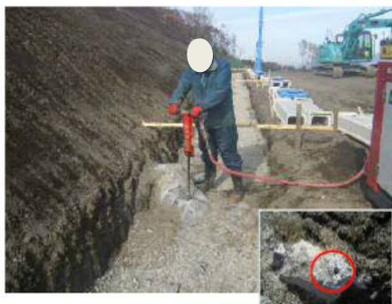
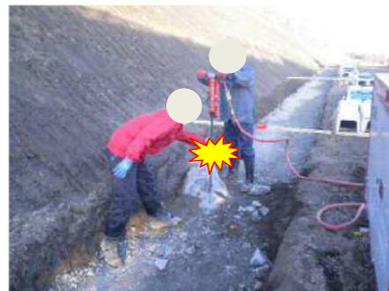
事故発生状況

発生日時	平成 28 年 11 月 29 日 (火)			8 時 45 分
工事情報	道路系事務所 一般土木工事			
被災の状況	性別	年齢	職種	被災の程度
	男	66	普通作業員	左中指・薬指PIP開放性関節脱臼(全治3ヶ月)
事故概要	ハンド式の削岩機の回転部に巻き込まれ手を負傷			
労働災害－その他工事関係者事故

【1次削孔】
平成28年11月29日(事故発生当日)
転石小割り破碎作業のためL=0.5mのロットで先行削孔

【2次削孔】
先行した穴に併せ、L=1.0mのロットで削孔した際、
1次削孔した穴に入らなかったために先端部が暴れ
始め咄嗟にロットをにぎってしまった。

- ・排水構造物工として小段排水の施工を下請作業員4名で行っていた。
- ・前日の作業で小段排水布設予定箇所に巨礫(推定φ1000mm)が確認されたため、直営作業員2名で転石小割り破碎作業を行っていた。
- ・巨礫であることから1次削孔としてL=50cmロットで削孔を行い、その後L=100cmロットで2次削孔を行う予定であったが、L=100cmロットの先端ビットが先行削孔した穴に入らなかったが、そのまま作業を継続してしまい、ロットが暴れ出したため、直近で小段排水の基礎碎石を布設していた下請作業員が咄嗟にロットを握ってしまい被災。

- ・2次削孔時、ロットが先行削孔の穴に入らない状況でそのまま作業した。など

- ・不測の事態が生じた場合は、作業を中止して元請職員の指示を仰ぎ、安全な作業ができることを確認したうえで作業を実施する。など
