工事事故(速報)の情報提供について

関東地方整備局管内 工事事故事例 【平成29年度5月期】

【事故事例1】鋼矢板の引抜き作業中、上空の橋梁に添架されている水道管を損傷

【事故事例②】 バックホウによる掘削作業中にガス管を損傷

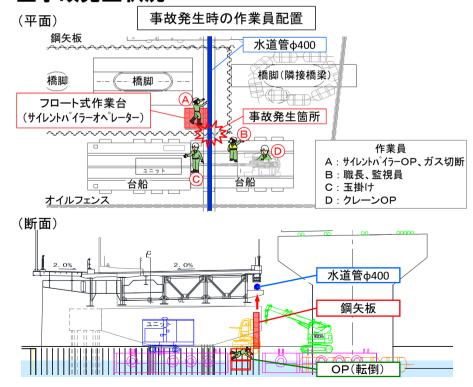
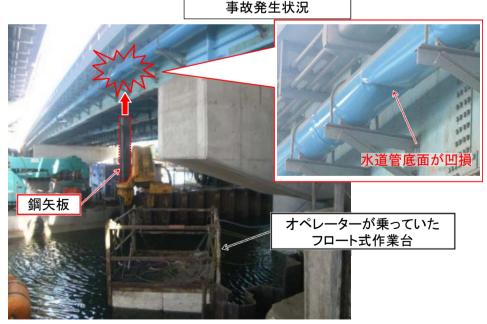
- ・橋梁拡幅のため既設橋脚周りに設置した鋼矢板の撤去作業(引き抜き・切断)を行っていた。
- ・サイレントパイラーを用いて鋼矢板の引抜き作業を実施していたが、オペレーターがフロート式作業台の上を移動中に足を滑らせて転倒した。その際、サイレントパイラーのリモコンを数秒間、誤操作したことで引抜き中の鋼矢板が上昇し、上空の橋梁に添架されていた水道管に接触し損傷させた。
- サイレントパイラーのオペレーターは引抜き後の鋼矢板の切断作業も兼務しており、引抜き後に切断作業に移るため、 作業台上を移動していた。

・作業台上でオペレーターが転倒した際にサイレントパイラーのコントローラーを誤操作し、鋼矢板が約70cm(1回当たりの最大引抜き長)上昇したため水道管に接触、損傷。

フロート式の作業台は、ロープで固定されていたものの、波の影響を受けやすく不安定な状態であり、なおかつ、 土砂が堆積して滑りやすくなっていた。また、オペレーターは鋼矢板切断作業も兼務していたため、サイレントパ イラーのコントローラーを電源が入ったまま携帯し、切断作業へと移動した。

作業指示時に構造物直下では鋼矢板引抜き高さの上限値を指示していたが、目視確認による管理であった為、 事故当時は制限高さを超えた位置まで引抜いており、誤操作時に鋼矢板が水道管まで到達してしまった。

- ・機械の操作や切断作業は、清掃・整頓された安定した足場又は作業台上で行うべきであった。
- ・やむを得ず作業を兼務する場合は、移動時にはリモコンの電源を切っておくべきであった。
- ・作業手順書を遵守し、構造物直下では上空制限を厳守し安全な離隔を確保すべきであった。

フロート式作業台は単管等を用いて堅固に固定し、土砂や水の浸入防止用にコンパネで養生したうえで整理整頓を行い、安定した作業台上で作業を実施。

サイレントパイラーのコントロール機能のみを停止する設定を有効にして、引き抜き作業時以外は電源を切ることで誤操作を防止。また、オペレーターと切断作業者を各々配置。

構造物直下での制限高さを厳守するよう、緊急安全大会で周知。また、レーザースキャナーを設置し、制限高さを超えた場合には監視員が緊急停止させる事で接触を防止。併せて、水道管直下にはのぼり旗を設置して注意喚起を強化。

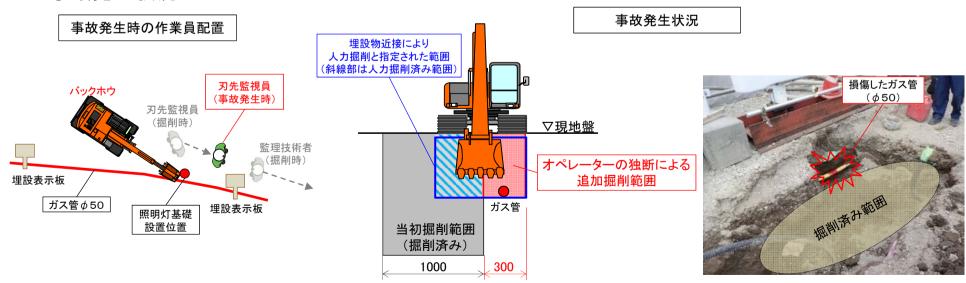
- ・電線共同溝工事における照明灯基礎設置のため、バックホウにて掘削作業を行っており、事故発生時は当日2箇所 目の基礎設置作業を行っていた。
- ・作業予定範囲の掘削を終えた為、監理技術者・刃先監視員・BHオペレーターの3人で掘削終了を相互認識し、 監理技術者及び刃先監視員は次の作業の段取りへ移った。
- しかし、BHオペレーターは掘削範囲を広げたほうが後続作業が容易であると考え、単独で掘削を続行したところ、ガス管を損傷させた。

・当初掘削範囲の掘削が終了したため、 刃先監視員と監理技術者は掘削場所を離れた

・埋設物から近接50cm以内は人力掘削とすることと決められていたが、追加掘削した範囲は機械で掘削した。

作業手順では、掘削は刃先監視員立会のもと行うことや、埋設物の近接50cm以内は人力掘削とすること等が 定められていたが、オペレーターは作業手順を遵守せず、独自の判断により、単独で追加掘削を行った。

埋設物管理者との事前協議により、近接作業箇所では管理者立会の下で作業を行う事と決められていたが、 事前の連絡を怠っており、管理者不在のまま近接作業を行った。

- ・作業計画を変更する場合は、元請職員へ相談のうえ適切な変更作業計画を立て、作業すべきであった。
- ・作業手順書を遵守し、近接範囲を掘削する必要が生じた場合には人力で掘削するべきであった。また、単独作業は行わず、刃先監視員の立会の下で掘削するべきであった。
- ・埋設物近接作業時には事前協議事項を遵守し、埋設物管理者の立会の下、作業すべきであった。

朝礼終了後のKY時にオペレーター及び作業員に「近接作業手順」を音読させることで、作業手順の認識を深め、 安全意識の向上を図る。

埋設箇所のマーキングや、バリケード・カラーコーン等を用いた機械掘削禁止範囲の明示により、埋設物に対する注意喚起を強化し、それらを作業中でも常に見える位置に従事者自ら設置させることで、埋設物への近接作業を意識させる。

事前協議で定められた埋設物管理者との立会について、作業当日の朝礼後に現場代理人が確認し、立会依頼等に不備があった場合は当該作業を中止とする。
