SAFETY SUPPORT NEWS

- 令和7年度工事事故発生状況（速報値）
- 工事事故の事例紹介
- 熱中症対策の強化について

労働災害（建設機械の稼働に関連した人身事故）

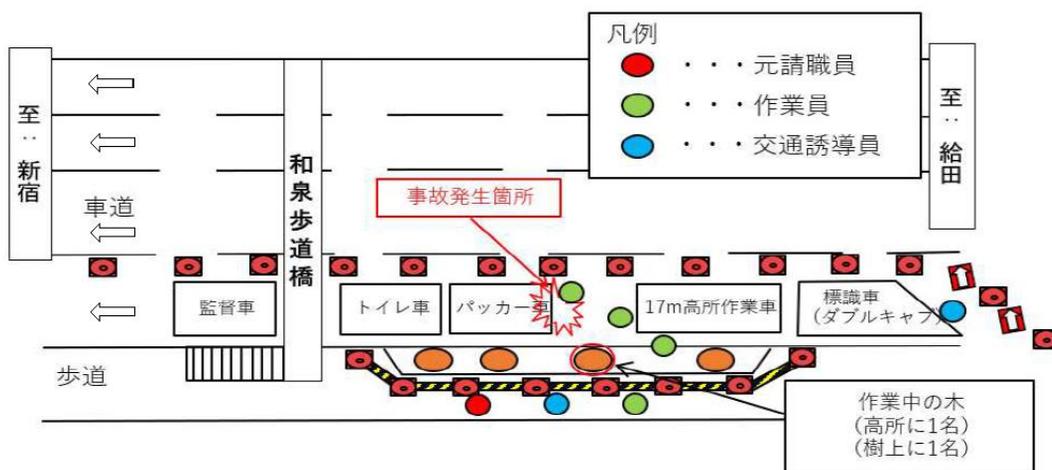
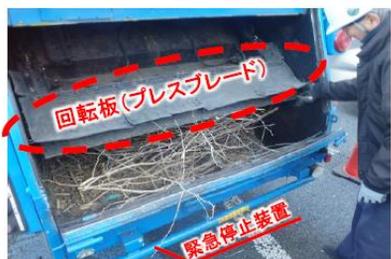
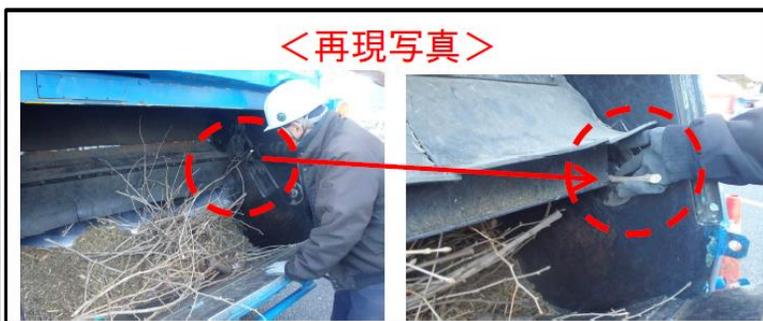
<事故発生状況>

- ◆ 高木冬期剪定（イチヨウ）の剪定作業時に発生した剪定枝を塵芥車（パッカー車：2ト）に積み込み後、回転板を作動させた後に枝が挟まり、挟まった枝を取ろうとした際に右手（手指：4本）を挟まれ負傷した。
- ◆ 被害の程度：作業員1名負傷（中指及び薬指の開放骨折、人差し指、小指、手甲の裂傷）

- 塵芥車（パッカー車）の取扱説明書の注意事項（「テールゲート」の中には体や手足等を入れない）が作業員に共有されていなかった。
- 回転板の稼働を停止させてから剪定枝を撤去すべきところが回転板を停止させないまま作業を行った。

- 塵芥車（パッカー車）の取扱説明書の注意事項を安全教育の場で周知徹底するとともに、作業手順書を作成し、稼働中に体を箱内に入れないよう徹底する。
- 万が一、剪定枝等を箱内から除去する必要がある場合は、必ず稼働スイッチを切ってから除去作業を実施する。

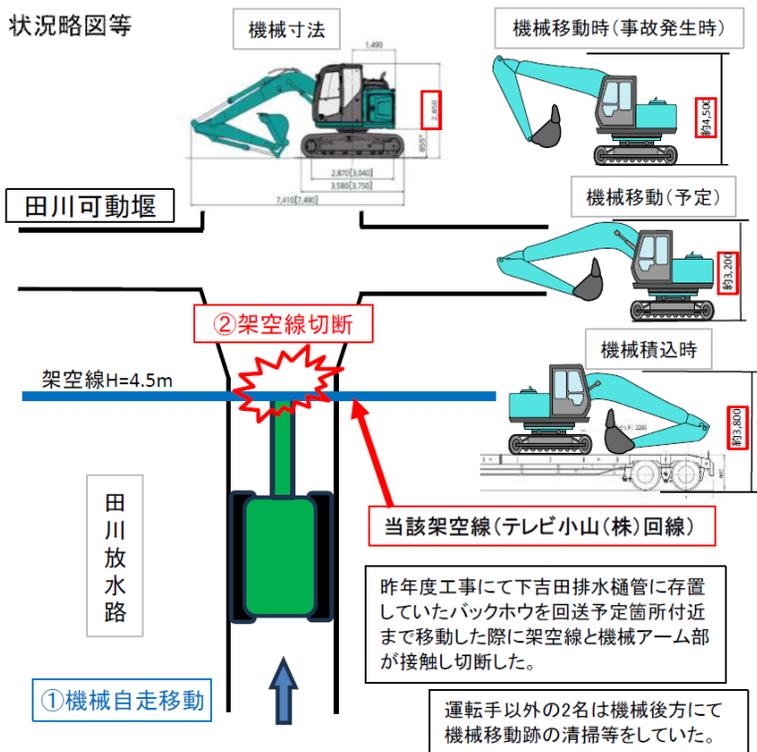
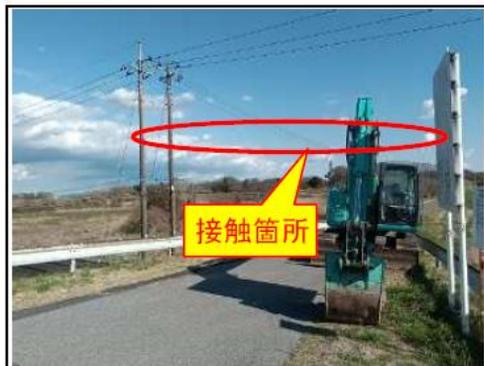
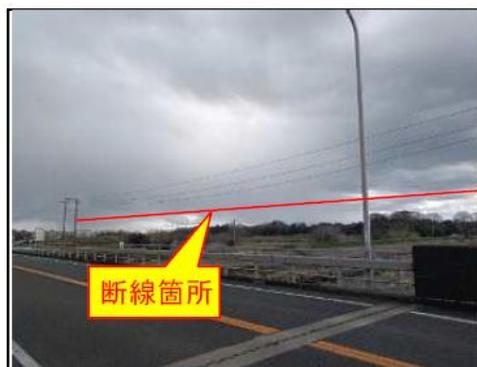
状況略図等

- ◆0. 45m3のバックホウを現場から搬出する際に、回送場所まで自走移動していたところ、架空線（テレビケーブル）に接触し断線させた
- ◆被害の程度：架空線(テレビケーブル)1本切断 ※近隣2軒：約4時間テレビ・インターネット使用不可

- 運転者の判断で他2名に機械移動跡清掃を指示し、誘導員を配置せずに1人で機械移動をしてしまった。
- 坂路走行時アームの高さを把握せず走行した。
- 架空線が存在していたことは確認していたが、高さの確認を怠っていた。
- 作業計画では架空線についての打合せをしたが、KYの際記載が抜けていた。
- 回送場所の指示が不明確であった。

- 一般者の立ち入る箇所では重機を稼働する時は、誘導員を配置する。
- 重機運転手及び誘導員は、架空線やアーム高さを確認する。
- 重機回送ルート上の架空線の高さを確認し、のぼり旗を設置する。
- 作業計画に基づいた下請のKYについて、元請も確認する。
- 作業計画書等により回送場所を明確に示す。

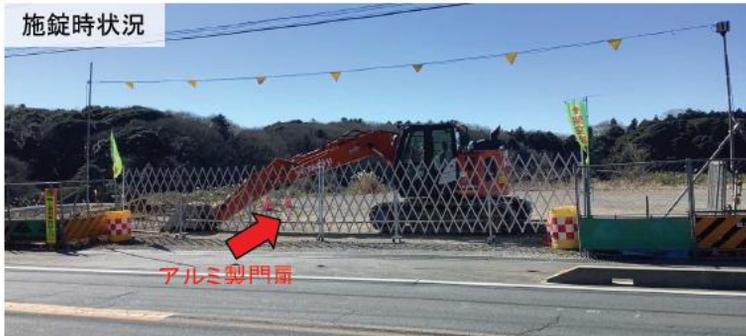
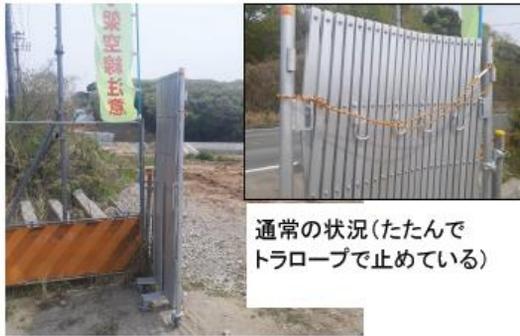
施錠時状況

- ◆ 県道からの工事車両出入口を設置していたところ、出入口に設置してあるアルミ製の両開きの門扉が、突風にあおられ開いた状態のまま一般道の車道まで出てしまい、そこに出入口付近を走行していた大型トラックの左側の補助ミラーと接触し、ミラーが破損した。
- ◆ 被害の程度：大型トラック左側のバックミラー下の補助ミラー破損

- 門扉の開閉作業をする場合は必ず監視員（主にガードマン）がおり、万が一（開閉時に）門扉が動いても止めることが出来る体制としている。しかし、今回の事象発生時においては、現地作業（切土）が概成し、最後の後片付けをしている状況（車両の出入りがまばら。作業員もわずか。）であったため、監視員不在のまま門扉が開いた状態であった為、門扉が動いたときに止める事ができなかった。
- 谷原建設は气象台の情報のみに頼らず現地にも風速計を設置し観測を行っていたが、今回の事象発生時においては、施工計画書で定めている10分間の平均風速10m/秒になっていなかったため緊急点検は実施していなかった。そのような中、急に、想定外の突風（平均風速約4.1m。最大瞬間風速約10.0m）が吹き、ロープが門扉の支柱から外れて門扉が動いたものである。

- 車両の出入りがある場合以外は、必ず施錠（鍵で固定）し、強風が吹いても門扉が動かない状況を確認する。門扉の開閉作業をする場合は、車両の出入りが少ない場合であっても、必ず監視員(主にガードマン)を配置する。
- 現場で突風を確認した場合は、平均風速10mに達していない場合においても緊急点検を行うこととする。現場事務所に設置している風速計に最大風速10mを超した場合に警報メールを一斉配信する仕組みを追加し、想定外の強風時も迅速に対応出来る体制を構築する。
- 上記対策が行われているかを確認するため、安全巡視記録項目に追加し、毎日点検を実施し、また想定外の強風対策を今後のヒヤリハット項目として活用していく。
