# 忘れてはならない災害の記録

## (平成29年3月追録版)

この事例集は、建設現場において二度と痛ましい災害を起こさぬよう、近年、東京都内で発生した死亡災害を中心に災害の発生状況や原因・対策などを写真やイラストを用いてわかりやすくまとめたものです。

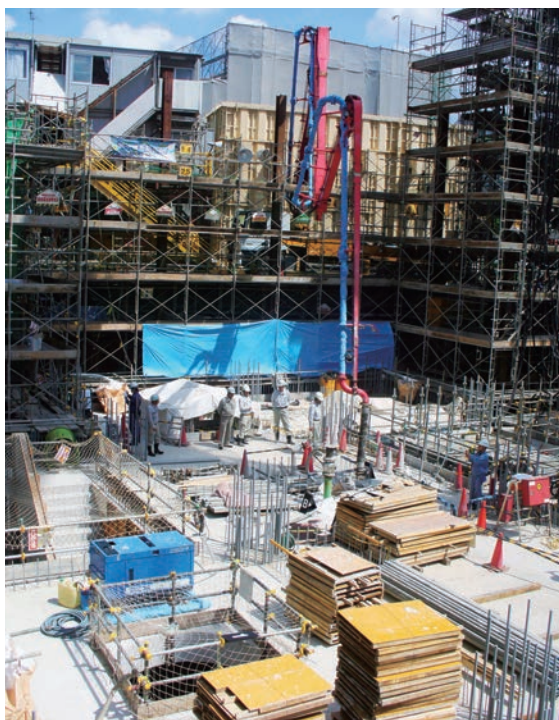
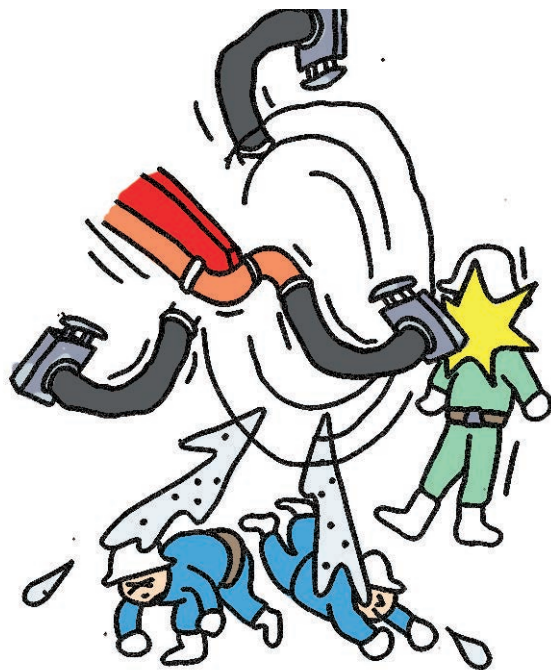
# 機械 1

トンネルの換気所建設工事で、地上からコンクリートポンプ車を使用してケーソン中埋コンクリート打設中、配管内でコンクリートが閉塞、作業を中止して被災者ほか4名で同ポンプ車のフレキシブルホースと地下に繋がる配管とを切り離したところ、フレキシブルホースが大きく振れ、ホース先端のバルブ部分が被災者に激突した。  
(平成23年9月)

- ・コンクリート打設用の配管（フレキシブルホース等）内に残圧がある状態で配管を切り離して作業を行った。

- ・吹出口やジョイントで噴発の危険がある箇所への立入禁止を徹底するとともに、残圧を解放して、配管を取り外す作業では、吹出口のホース等については、空中で未固定の状況とならないように固定して作業を行うこと。
- ・圧送工事の作業計画、作業手順の作成・活用を徹底するとともに、配管閉塞時など異常時の対応についても、あらかじめ計画に組み込むこと。

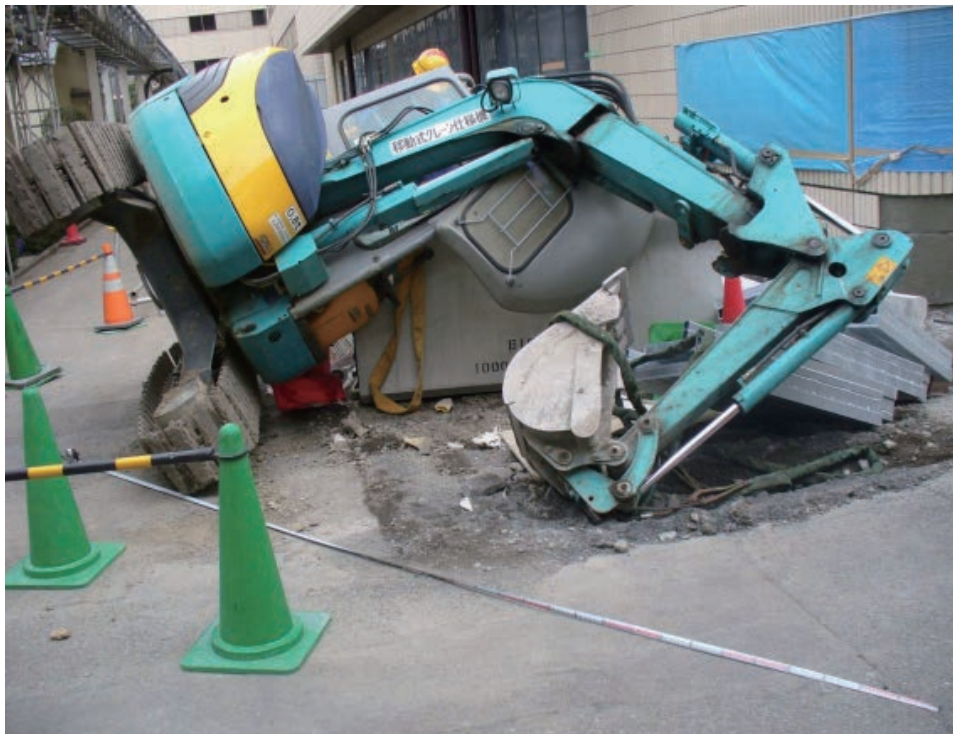
# 機械 2

建物新築工事における外構工事を行う際に、トラック(積載荷重3.6トン)荷台からクレーン機能付きドラグショベルを移動式クレーン(定格荷重0.7トン、作業半径1.9m)モードとして、外構工事に用いるグレーチングを吊り上げて旋回する際に転倒した。(平成24年3月)

- ・ クレーン作業を行うにあたり作業計画を作成しておらず、吊り荷の重量を正確に把握していなかったため、結果的に過荷重のものを吊り上げて旋回を行った。
- ・ 過荷重の警報装置のブザーは鳴っていたものの、確認せずに作業を進めていた。

- ・ クレーンを使用する場合には吊り荷の重量とクレーン能力を考慮した作業計画を作成して作業を進めるとともに、移動式クレーン兼用機械を使用する場合にはモード切替ボタンを確実に切り替えて、安全装置を確実に使用すること。

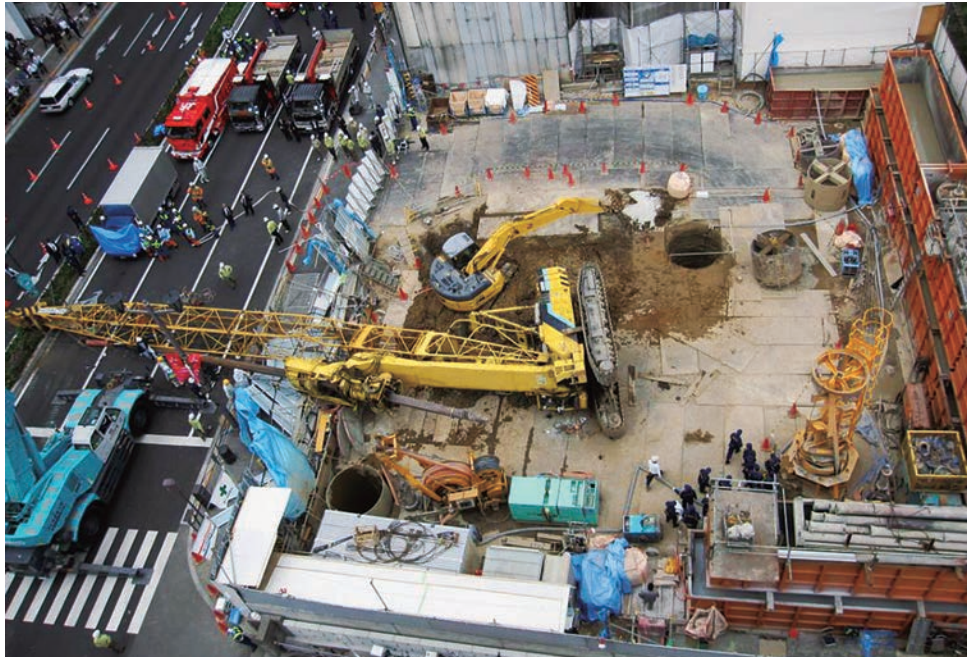
# 機械 3

場所打杭工事中、アースドリル掘削機でケーシングを吊り旋回した際、過荷重で横転。ブームが前面歩車道に倒れ歩行者と車両に激突、歩行者1人が死亡、4人が重軽傷を負った。

- ・基礎工事用機械による揚重作業で性能以上の作業を実施したため転倒した。

- ・移動式クレーンにアース・オーガー等の基礎工事用機械のアタッチメントを装着した場合は、当該機械は移動式クレーンではないため、荷の吊上げ・運搬作業に使用しない。必ず相番のクレーンを使用する。ただし、狭小な敷地等の場合で作業の性質上やむを得ず荷の吊上げ等を行うときは、転倒を防止するため、当該機械についてその構造上定められた安定度、最大使用荷重等を厳守すること。

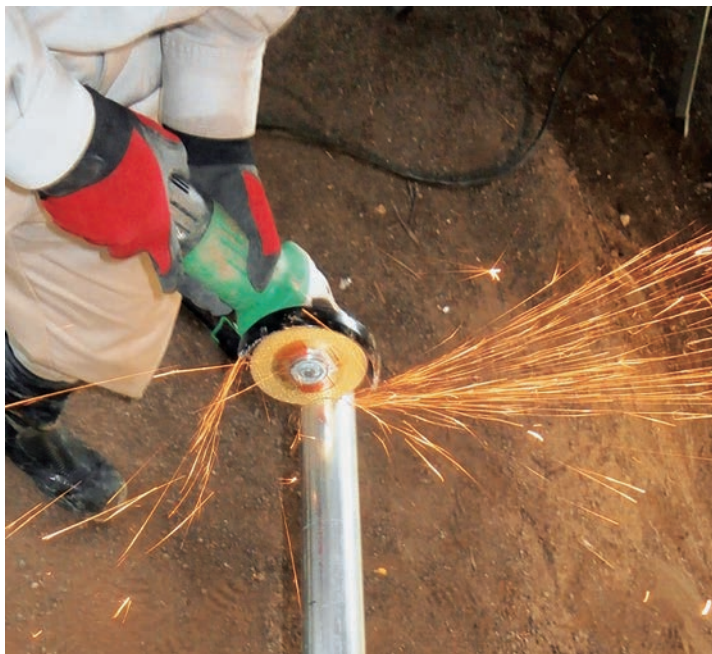
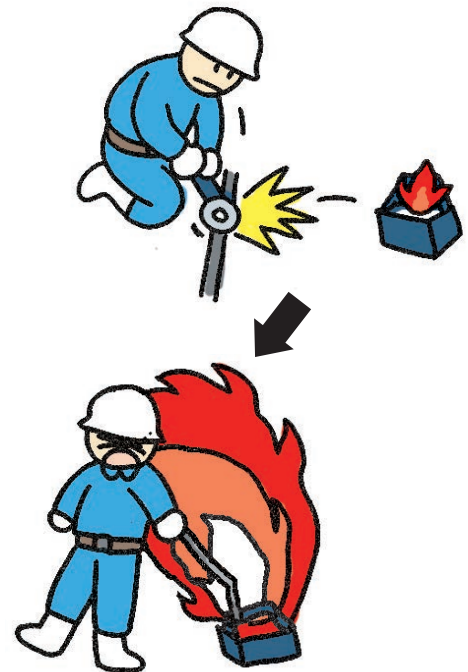
# 火災 1

建築物の屋根上で屋根下地材をディスクグラインダーで切断作業中、発生した火花がそばにあったプラスチック容器内の外壁用シーラー(約500ml)に引火、広い場所で消火しようと曲尺を容器の取手に引掛け運搬中、容器が融けシーラーが飛散、被災者の衣服に着火し被災した。

- ・塗装作業で使用する引火性物質の存在に気付かないまま、ディスクグラインダーを使用したため火災を引き起こした。

- ・作業内容と作業時間帯について現場内で情報を共有し、引火性物質取扱い作業と火気を使用する作業を同時に行わないように調整すること。
- ・元請は、下請相互間の作業内容について連絡調整を徹底すること。
- ・火災等緊急事態発生時の対処方法について、消火器等の設置とともに日頃より適切な教育・訓練を行うこと。

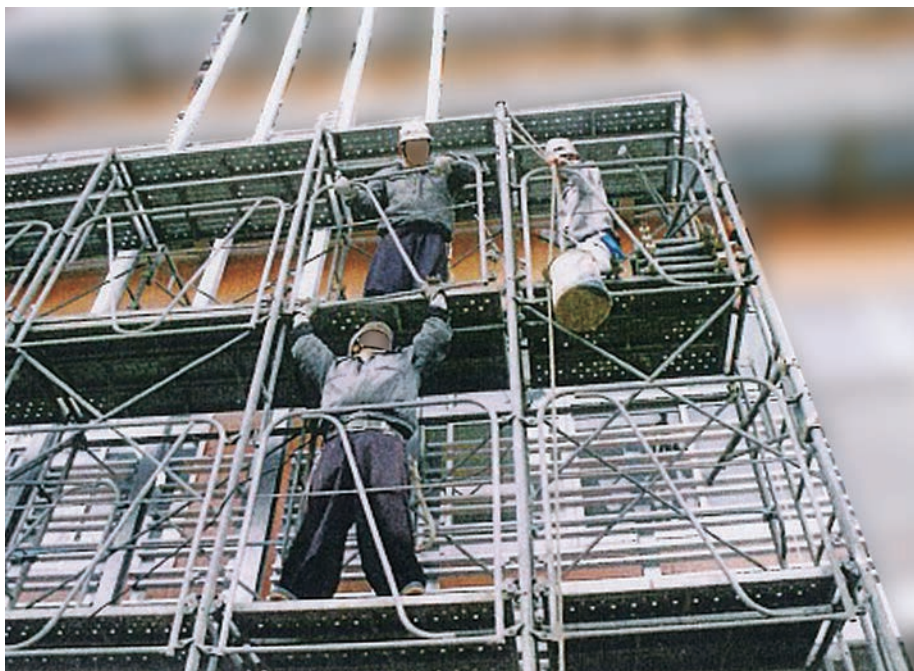
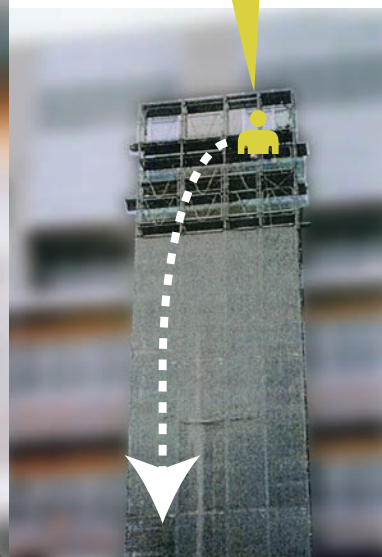
# 墜落 1

手すり先行工法(手すり据置式)を用いた外部足場の解体作業中、足場17段目の床上で空の吊袋を引き上げていた時、吊袋が下方にて引っ掛かり、足場外側の手すり枠に体重をかけて引き上げようとしたが、手すり枠の固定金具6ヶ所の一部が取外されていたため、手すり枠が外れ約31mの高さから墜落した。  
(平成21年11月)

この位置から落下

・手すり先行工法を前提にした作業手順に反して、足場材を降ろすため手すり枠の金具を一部外していた。

・足場の解体作業にあたり、作業手順を守るとともに、墜落の恐れのある個所では安全帯の使用を徹底し、作業主任者がその使用状況を確認すること。

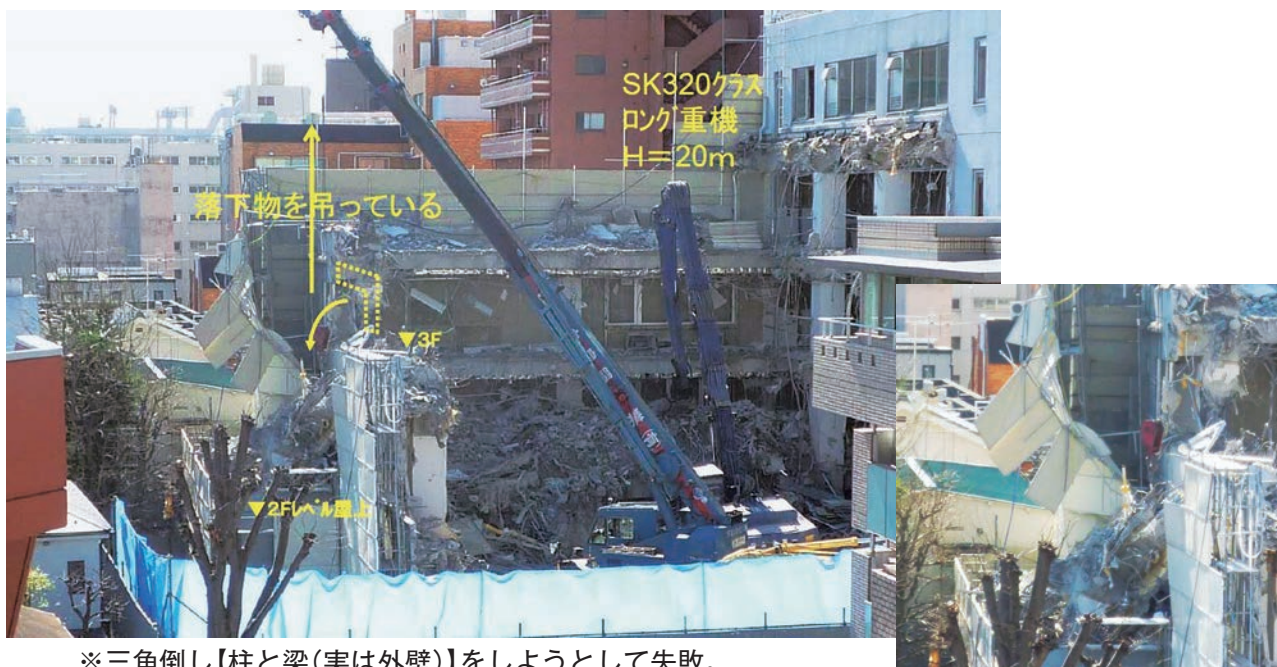
# 墜落 2

8階建てビル解体工事現場で、3階立上り外壁が外側に突然倒れ、外部足場とともに崩壊、足場上にいた被災者が10 mの高さから墜落、10 tのコンクリートがれきの下敷きとなり一人死亡、一人重傷。  
(平成24年2月)

※三角倒し【柱と梁(実は外壁)】をしようとして失敗。

- ・ビル解体工事において壁部分を解体する際に、倒壊防止対策を行っていなかった。

- ・ビルの解体工事（壁部）では、圧碎機 2 台での作業を標準とし、1 台は外側に解体部分が落下しないように解体部分をつかんで支えるか、解体部分が外側に落下しないよう、建物内側へ控えワイヤー等を設置して外部への落下防止対策を行うこと。
- ・引き倒しを行う建築物の面積を考慮した、十分な安全距離を定め、その範囲から作業者の確実な退避を行うこと。

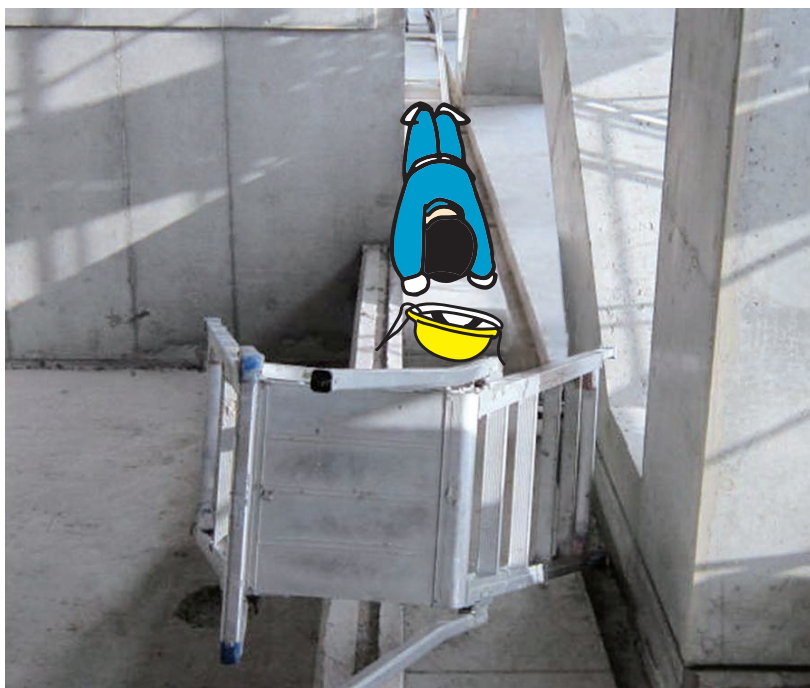
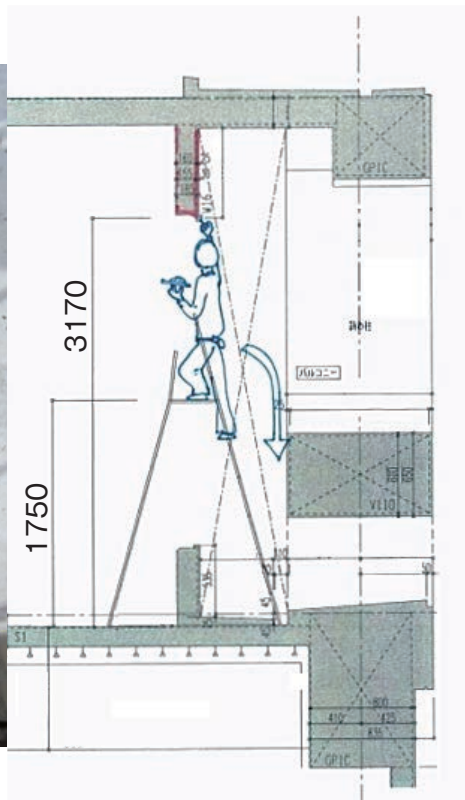
# 墜落 3

地上11階の建物の新築工事において、可搬式作業台（高さ1.75m）を使用して2階躯体の下り壁の補修作業を行っていたところ、バランスを崩した際に可搬式作業台が倒れ、被災者がコンクリート床面に墜落した。  
(平成25年6月)

- ・作業場所及び作業内容に合わない天板が狭い可搬式作業台を使用し、作業姿勢がとれる位置に天板の移動が出来ない状況で、手を伸ばして身を乗り出す不安定な体勢で作業をしていた。

- ・可搬式作業台での作業が困難な場所においては、足場等を設置し、可搬式作業台を使用する際は、作業姿勢がとれる様こまめに移動させること。
- ・移動を伴う作業の場合は、それに見合った可搬式作業床を使用すること。

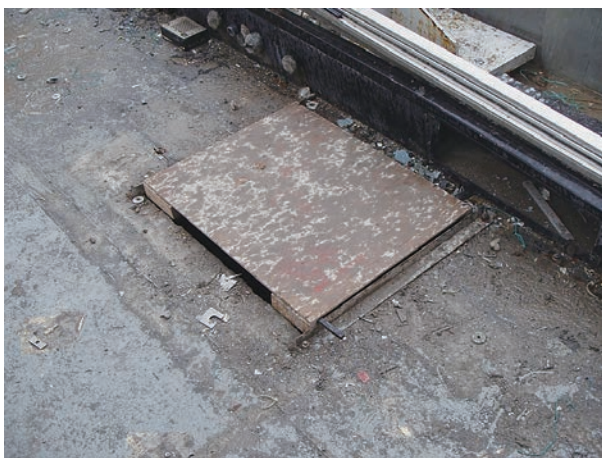
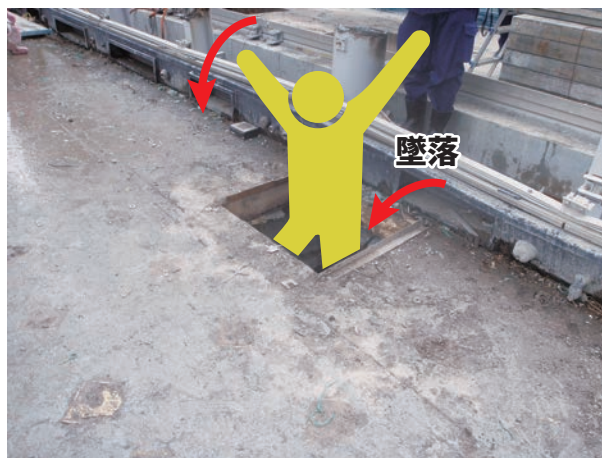
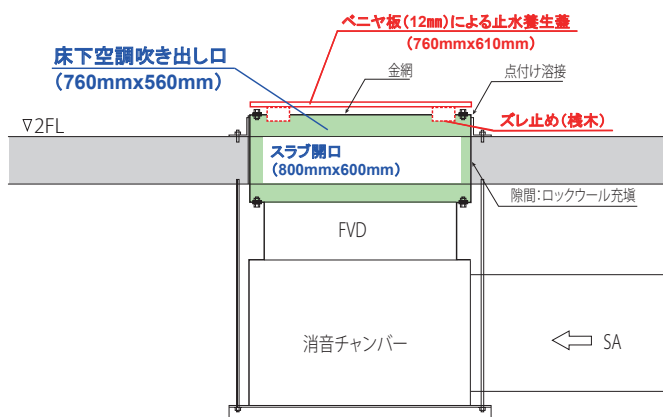
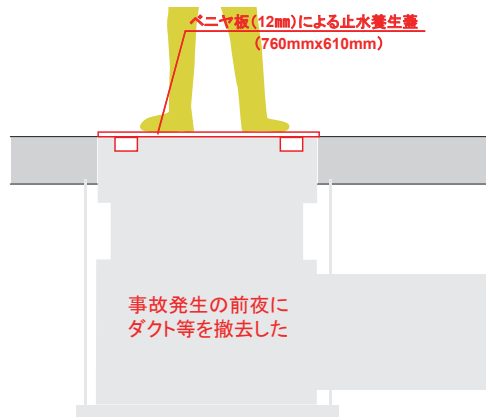
床下空調吹き出し口ダクト接続部詳細図

建物解体工事中において重機運転手が2階スラブ上を重機に向かって移動していた際に、開口養生していたダクト吹出部(1階天井から2階スラブ面へ給気するダクト)の蓋板に足をかけたところ、当該蓋板が外れ、開口部から1階床面まで高さ8.7m墜落した。(平成27年3月)

・1階での天井ボード、ダクト等を撤去した際に開口部への墜落防止措置が不十分であった。

・解体作業によって生じた開口部に対する養生等、墜落防止措置を確実にすること。

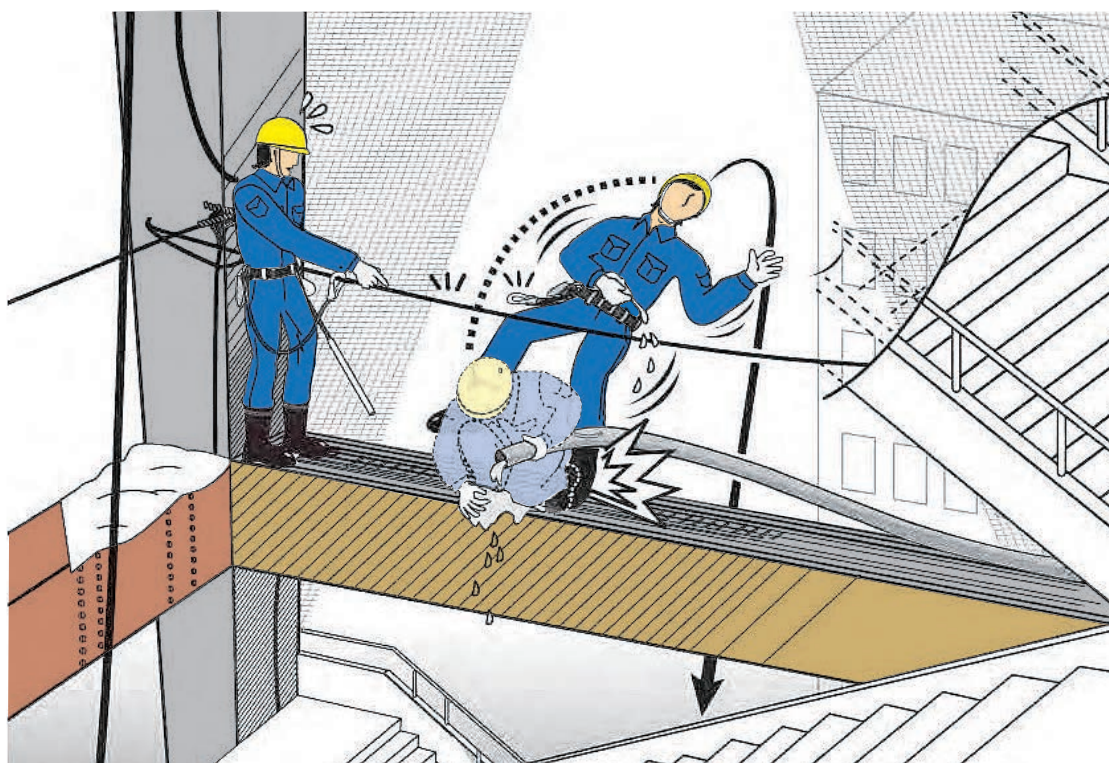
# 墜落 5

地上9階建て建築物の新築工事において、6階梁型枠上（地上からの高さ19.2m）でコンクリート打設作業中に流し込んだコンクリートが型枠から溢れたため、それを手で拾い上げようとして腰を下ろし、立ち上がろうとしたところ、バランスを崩して14.5m下にある外部足場の頭つなぎ単管上（地上からの高さ4.7m）に墜落した。（平成27年9月）

- ・ 高所作業であったにもかかわらず、安全帯を使用していなかった。
- ・ 安全帯の使用を怠った場合における有効な墜落防止措置を講じていなかった。

- ・ 現場責任者が安全帯の使用状況を確認するとともに、使用状況のチェック体制について整備すること。
- ・ 安全帯の使用に加えて、有効な墜落防止措置を講じること。

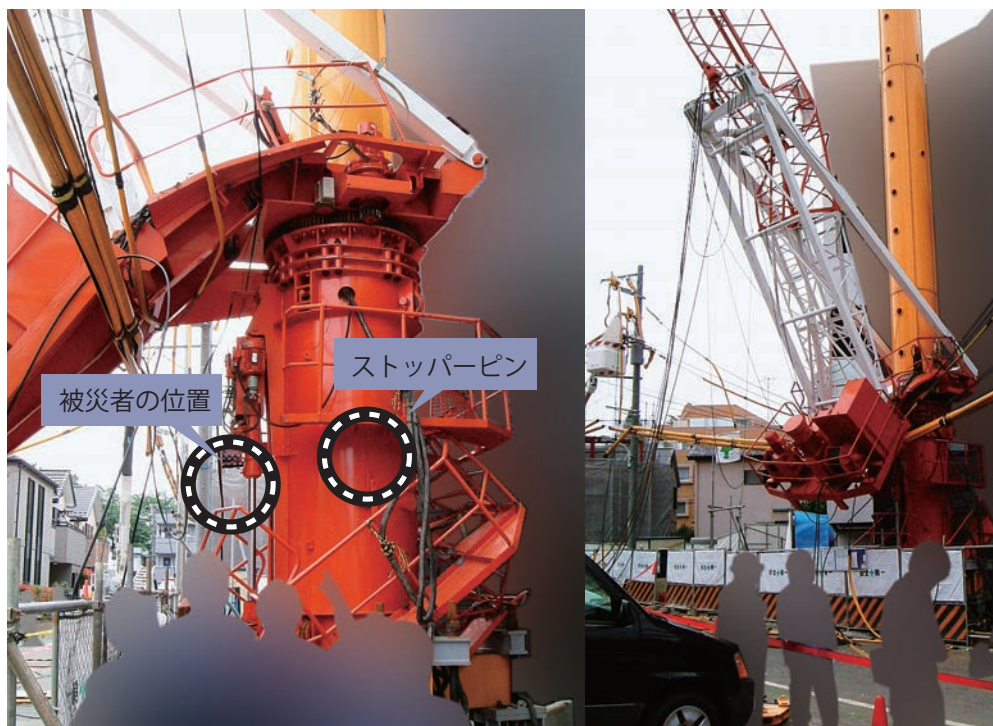
# 挟まれ 1

クライミングクレーンの解体作業中、旋回体をポスト(支柱)に沿って下ろす作業をしていたところ、旋回体を固定していたピンが外れ、上部で作業を行っていた2名の労働者とともに旋回体がポストに沿って地上まで落下した。(平成21年6月)

- ・ 本件災害はクライミングクレーンの旋回体をポストに固定するため、上下2本のピンを抜き差しすることにより、順次、下降させる作業中に発生したものであるが、ピンの操作の過程でいずれか一方がポスト部分に十分に挿入されない状態のまま、他方のピンが抜けてしまう機構となっていた。

- ・ 解体作業に当たっては、クレーン等安全規則第33条に基づく作業指揮者を選任するとともに、解体時におけるピンの挿入状態を目視等にて確認することが必要であるが、目視では挿入されているように見えても、途中までしか挿入しておらず、その結果、固定が十分になされていない状況も想定されることから、クレーン設置者においては、クレーンメーカーと事前協議により、解体対象となるクレーンの昇降の機構や安全性についてあらかじめ確認し、これに基づく作業手順や目視等の実施基準による作業を徹底すること。

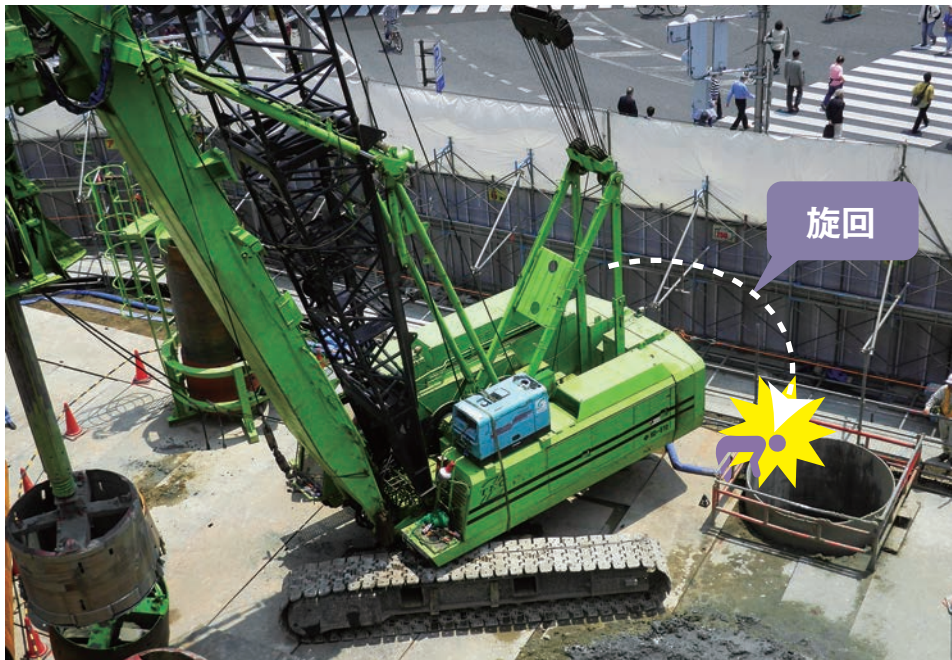
# 挟まれ<sup>2</sup>

場所打杭工事中、アースドリル掘削機のバケットを別種のバケットに交換しようとして上部旋回体を旋回させたところ、杭穴内ベントナイト液の水位を確認していた被災者が、杭穴の墜落防止用の手すりとアースドリル掘削機のカウンターウエイトの間に挟まれた。(平成23年5月)

- ・ 場所打杭工事中における、掘削機運転者と周辺作業員間での指示・合図の確認不足があった。

- ・ 掘削機運転者と周辺作業員間での指示・合図について共通認識を持ち、作業を進めるとともに、当該作業のような車両系建設機械を用いる作業の周辺では、関係者以外立入禁止措置の徹底と併せ、関係作業員の被災防止措置についても確実に実施すること。
- ・ 特に当該機械においては、運転席から旋回体後部左側は、全くの死角となることに留意すること。

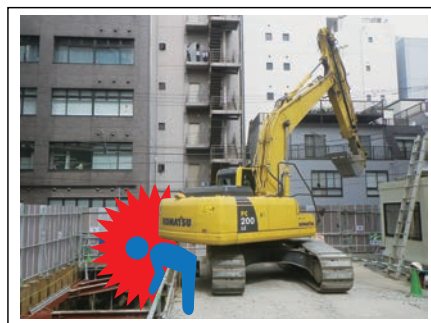
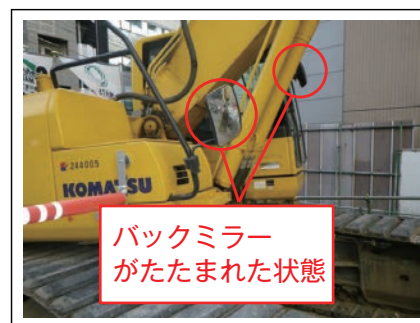
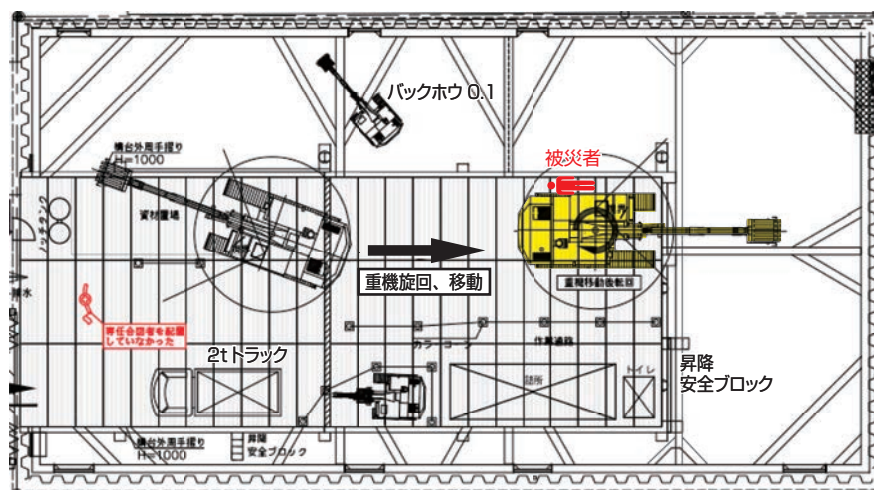
# 挟まれ③

2次根切り掘削作業中、乗入れ構台上で重機を移動し旋回したところ、重機の手元作業及び合図作業をしていた被災者が重機のカウンターウエイトと構台手摺の間に挟まれ被災した。なお、重機のバックミラーは折りたたまれたままの状態で使用されていた。(平成28年3月)

- 被災者は、重機の合図者として重機移動時、他の作業員と接触しない様に誘導したり、重機移動完了後は、立入禁止措置の復旧を予定していたが、それを行わず他の手元作業を行ってしまった。また、重機運転手は周囲の確認不足のまま旋回した。

- 確実な立入禁止措置が出来ない場合は、専任の合図誘導者を配置すること。
- 重機のバックミラー等は有効に機能する状態で使用すること。

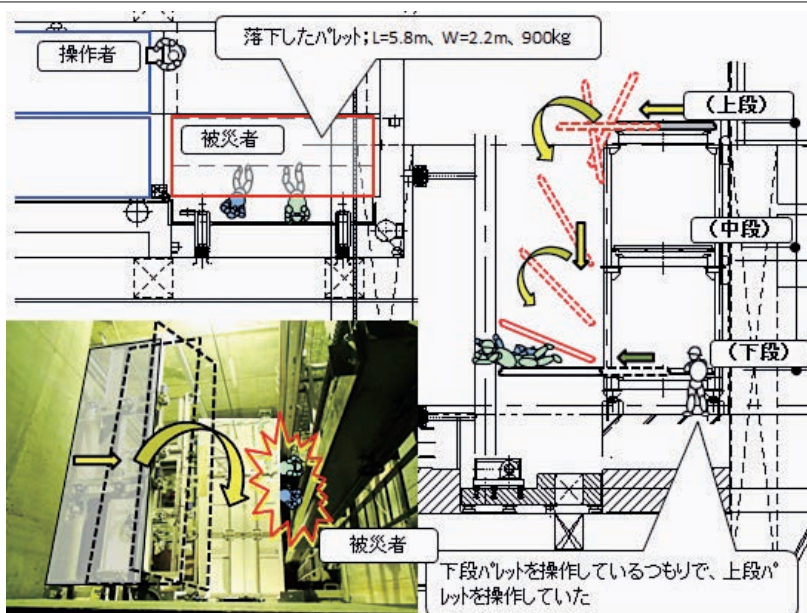
# 飛来・落下 1

高層マンションに付属する機械式立体駐車場設備（上・中・下の3層構造）の設置工事において、被災者2名は下段パレット（車を載せる台）に乗って作業を行っていたところ、操作盤で当該パレットを手動操作していた別な作業者が操作を誤り、下段パレットを移動させるべきところ、上段パレットを移動したため、上段パレットが被災者2名の上に落下した。（平成26年1月）

- ・誤操作で上段パレットが落下する可能性があるとは認識していなかったため、落下防止措置並びに立入禁止区域の設定を講じていなかった。
- ・機械式立体駐車場のパレットの操作についての作業方法、作業手順等について十分に検討・周知していなかった。

- ・操作者の誤操作による上段パレットの逸走等による落下の可能性がある場合には、立入禁止区域等の設定を行うこと。
- ・機械関係の操作方法・作業手順について十分に検討・周知を行うこと。
- ・操作盤の階層表示等について操作者が誤操作することがないように明確に表示し、パトランプ等で見える化を図ること。
- ・必要に応じて落下防止の仮設ストッパーを設置すること。

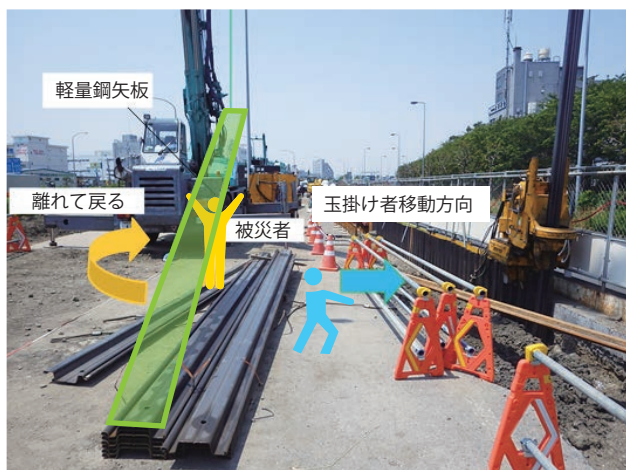
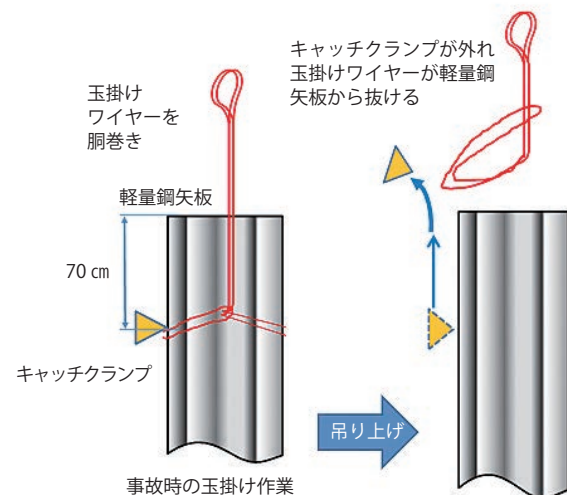
# 飛来・落下②

共同溝補強のためシートパイルを敷設する工事において、軽量鋼矢板圧入と鋼矢板頭部の補強溶接作業を行っていた。軽量鋼矢板をワイヤーロープと単管用キャッチクランプを用いて、ホイールクレーンにて吊り上げ作業を行っていたところ、該当ワイヤーロープから軽量鋼矢板が外れ、下方で作業していた被災者の頭部を直撃した。  
(平成27年5月)

- ・職長の判断で作業手順書の吊り孔を使用した吊り方法でなく、玉掛けワイヤーを胴巻きし、滑り止めとしてキャッチクランプを使用していた。
- ・吊り荷の下に人が立ち入らない措置が不十分であった。

- ・職長と作業者は、作業手順書の施工方法を厳守すること。
- ・吊り荷の下に人が立ち入らないよう、監視員を配置すること。

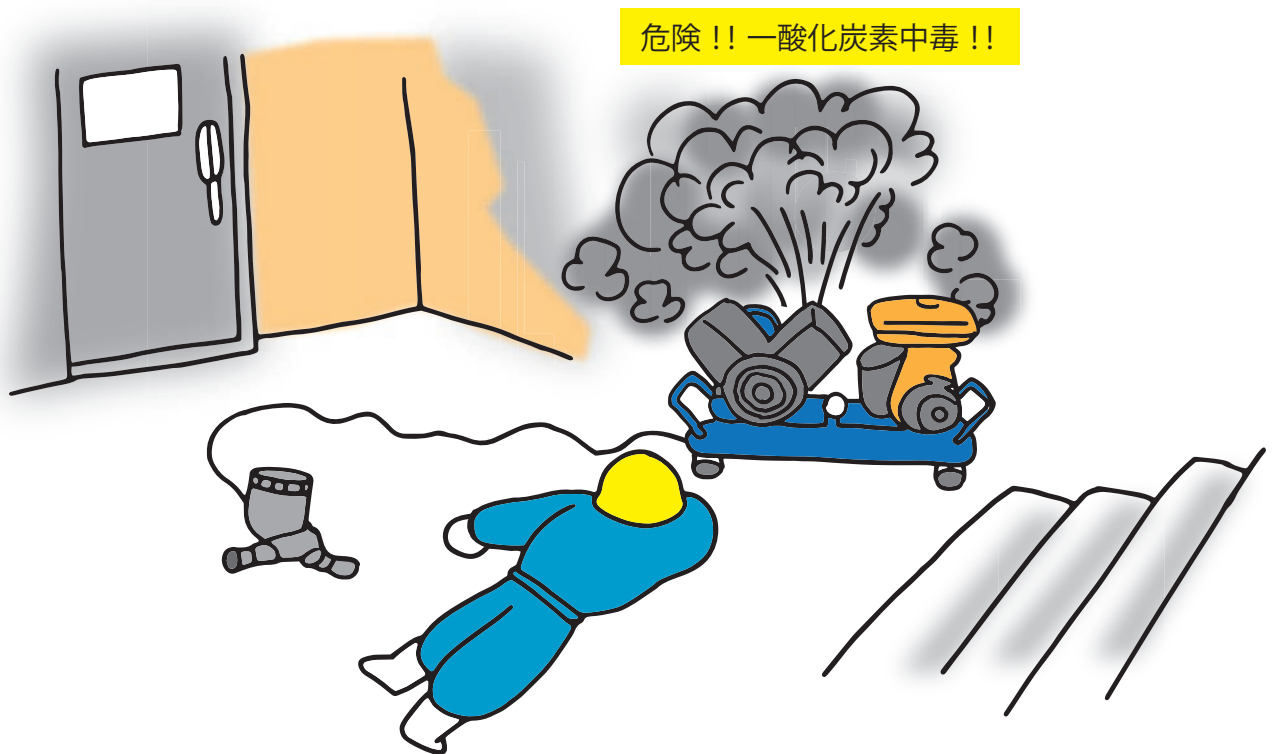
# 有害物 ①

マンション内階段室(床面積約13㎡)において、被災者が一人で内壁吹付塗装工事を行っていたが、翌日に倒れているところを発見された。吹付塗装作業で内燃機関式のコンプレッサーを使用しており、排気ガスによる一酸化炭素中毒により被災した。(平成24年12月)

- ・ 内燃機関を使用して行う塗装作業に係るリスク評価及び低減対策が行われておらず、換気不十分な建物内部で内燃機関式のコンプレッサーを使用した。
- ・ 排気ガスの危険性、有害性の認識が不十分な作業員が作業を行った。

- ・ ガソリン式エンジン等の内燃機関については、室内等、換気・通気の悪いところで使用しないこと。室内等で使用する必要がある場合は、換気を十分に行い、排気ガスを外部に出すなどの措置を講ずること。
- ・ 内燃機関使用における排気ガスの危険性、有害性について安全衛生教育を実施し、塗装作業におけるリスクアセスメントを実施すること。
