## 死亡災害事例

# 機械 1

激突

土木工事業

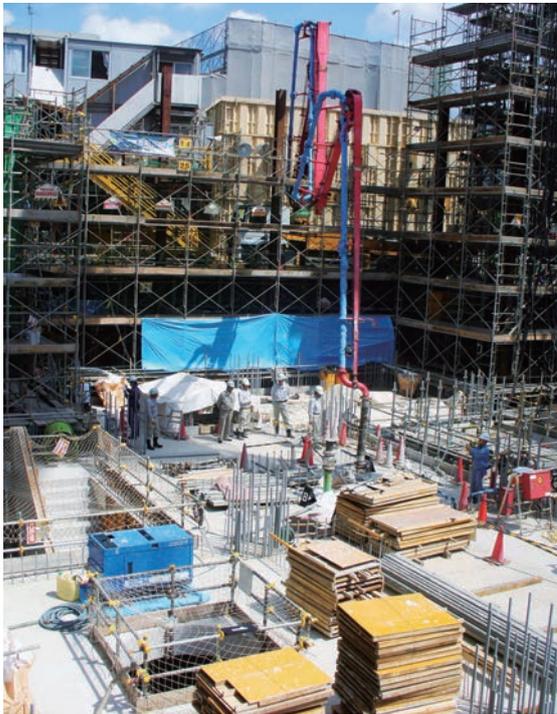
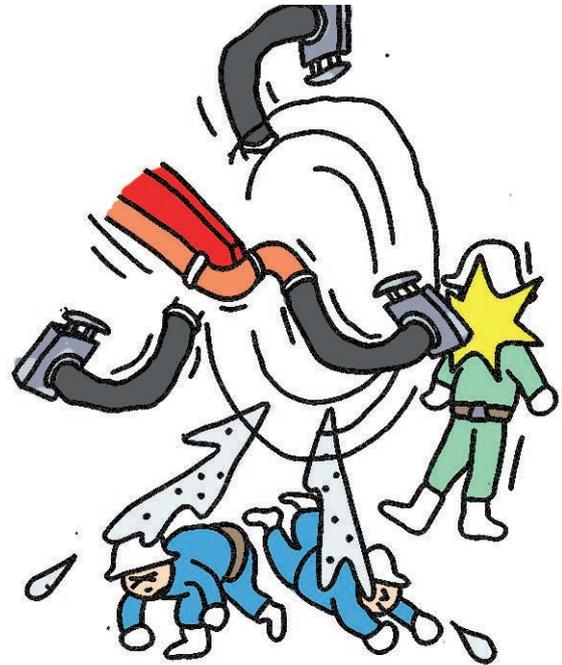
トンネルの換気所建設工事で、地上からコンクリートポンプ車を使用してケーソン中埋コンクリート打設中、配管内でコンクリートが閉塞、作業を中止して被災者ほか4名で同ポンプ車のフレキシブルホースと地下に繋がる配管とを切り離れたところ、フレキシブルホースが大きく振れ、ホース先端のバルブ部分が被災者に激突した。  
(平成23年9月)

- ・コンクリート打設用の配管（フレキシブルホース等）内に残圧がある状態で配管を切り離して作業を行った。

- ・吹出口やジョイントで噴発の危険がある箇所への立入禁止を徹底するとともに、残圧を解放して、配管を取り外す作業では、吹出口のホース等については、空中で未固定の状況とならないように固定して作業を行うこと。
- ・圧送工事の作業計画、作業手順の作成・活用を徹底するとともに、配管閉塞時など異常時の対応についても、あらかじめ計画に組み込むこと。
