死亡災害事例

墜落 5

墜落・転落

建築工事業

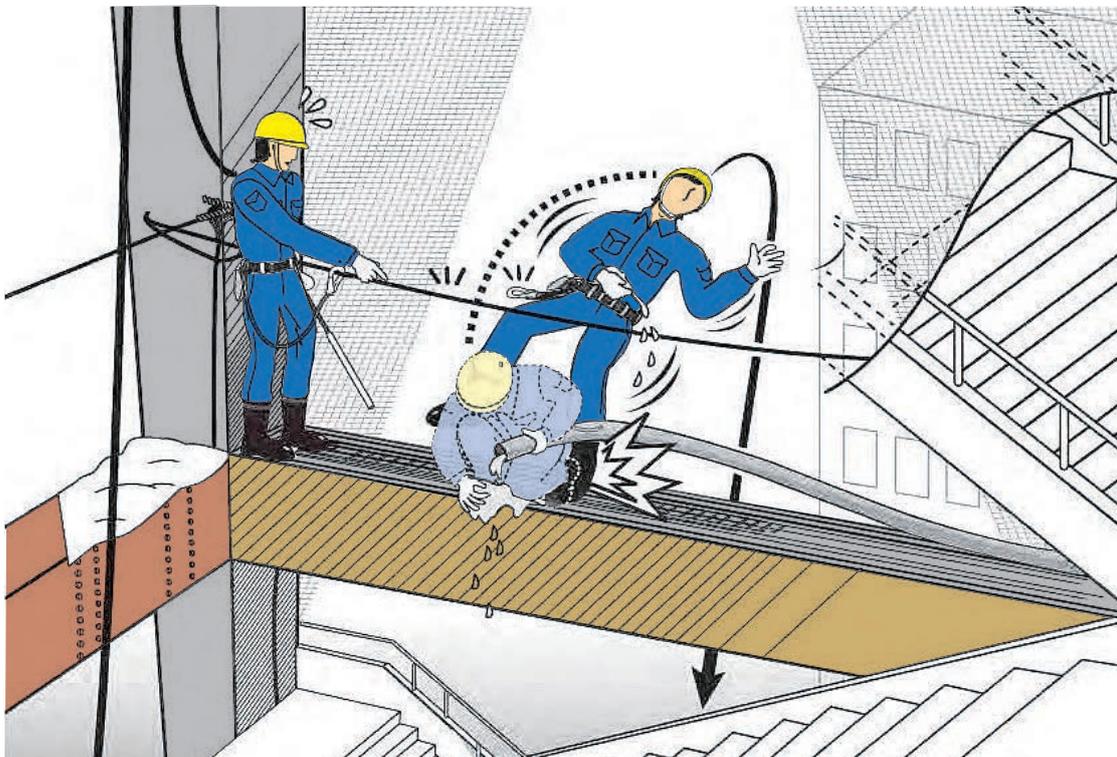
地上9階建て建築物の新築工事において、6階梁型枠上（地上からの高さ19.2m）でコンクリート打設作業中に流し込んだコンクリートが型枠から溢れたため、それを手で拾い上げようとして腰を下ろし、立ち上がろうとしたところ、バランスを崩して14.5m下にある外部足場の頭つなぎ単管上（地上からの高さ4.7m）に墜落した。（平成27年9月）

- ・高所作業であったにもかかわらず、安全帯を使用していなかった。
- ・安全帯の使用を怠った場合における有効な墜落防止措置を講じていなかった。

- ・現場責任者が安全帯の使用状況を確認するとともに、使用状況のチェック体制について整備すること。
- ・安全帯の使用に加えて、有効な墜落防止措置を講じること。
