死亡災害事例

挟まれ²

建築工事業

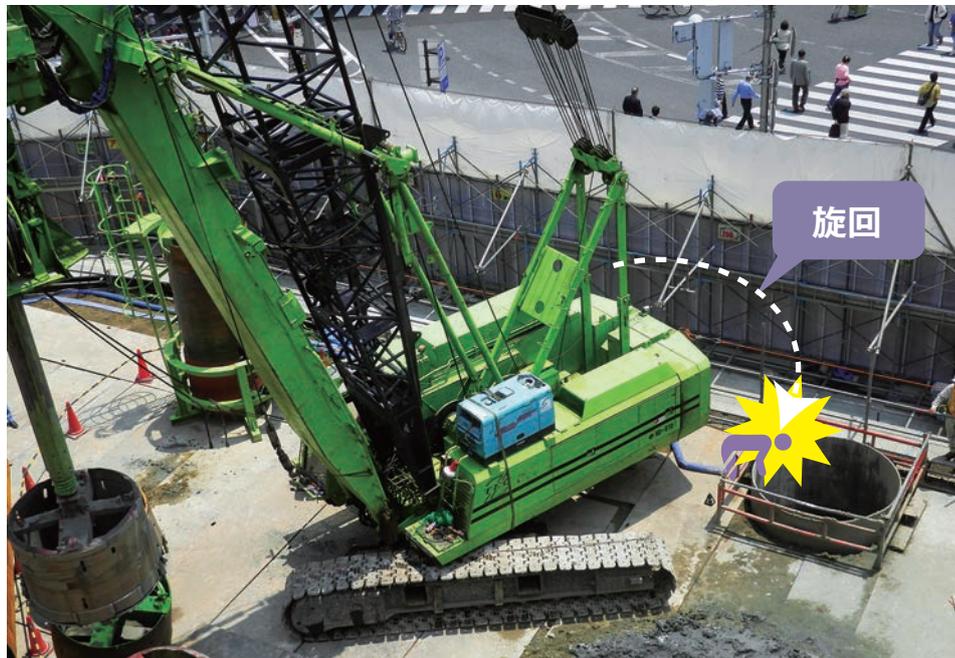
場所打杭工事中、アースドリル掘削機のバケットを別種のバケットに交換しようとして上部回転体を回転させたところ、杭穴内ベントナイト液の水位を確認していた被災者が、杭穴の墜落防止用の手すりとアースドリル掘削機のカウンターウエイトの間に挟まれた。(平成23年5月)

・ 場所打杭工事中における、掘削機運転者と周辺作業員間での指示・合図の確認不足があった。

- ・ 掘削機運転者と周辺作業員間での指示・合図について共通認識を持ち、作業を進めるとともに、当該作業のような車両系建設機械を用いる作業の周辺では、関係者以外立入禁止措置の徹底と併せ、関係作業員の被災防止措置についても確実に実施すること。
- ・ 特に当該機械においては、運転席から回転体後部左側は、全くの死角となることに留意すること。
