### 令和2年度重点的安全対策について

# 令和2年度 重点的安全対策 (令和2年3月策定)

# 令和2年度 工事事務防止「重点的安全対策」

国土交通省 関東地方整備局

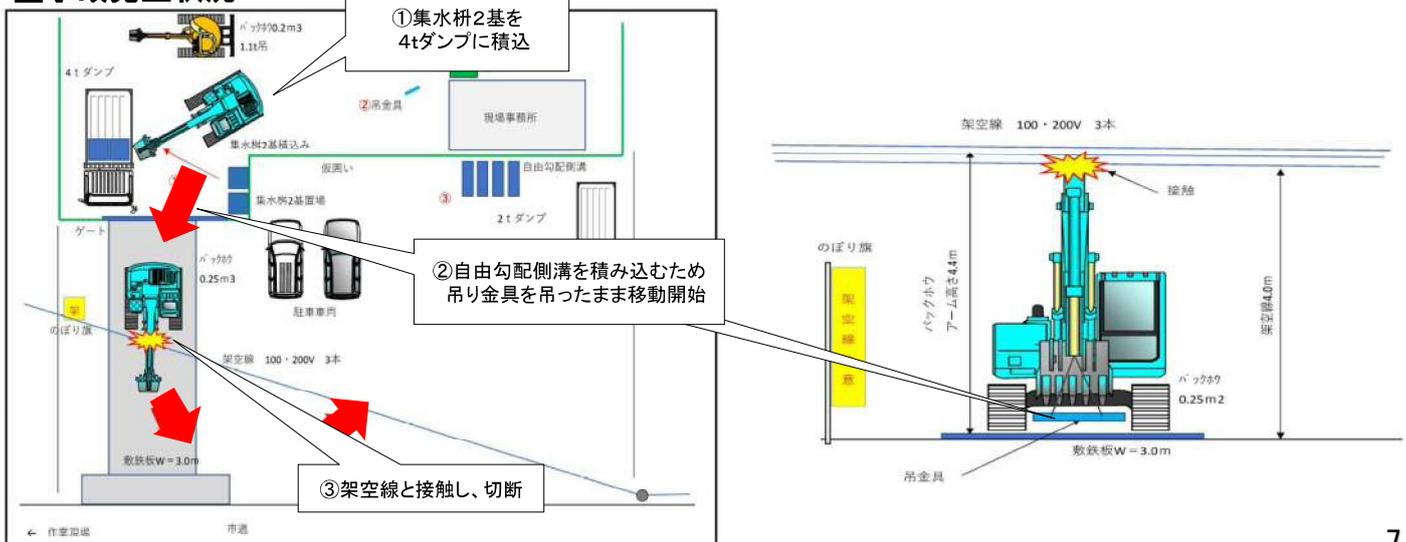
### ■事故発生状況

## 【事故事例①】 バックホウのアームが架空線に接触し、架空線及び電柱を損傷

- ・バックホウにより資材をダンプに積込を行った後、更に別の資材の積込作業を行う為、バックホウを移動させる際に、架空線と接触し、切断した事故。
- ・吊金具を吊ったままの移動であった為、アームを上げたまま走行した。
- ・架空線に対する注意喚起として、“のぼり旗”を設置していた。

- 資材の積込作業に関する周知不足により、オペレーターの独断作業  
資材の積込作業について明確な指示がされておらず、オペレーターが独断で積込作業を実施した。
  - アームをあげたままの移動  
吊り金具を吊ったまま走行したため、バックホウのアームを上げた状態で走行した。
  - 架空線対策不足  
注意喚起の“のぼり旗”を設置していたものの、接触のおそれのある架空線の下を通過する際に、必要な離隔距離を確保する措置や防護措置などを講じていなかった。
- ◆本来ならば・・・
- ・資材の積込作業について、適切な人員配置と明確な指示を行うべきであった。
  - ・誘導員の配置により必要な離隔距離を確保する措置や高さ制限柵等の防護措置を講じるべきであった。

- 作業手順の周知徹底と適切な人員配置  
作業手順の周知徹底を行うとともに、架空線等上空構造物に対する重機の誘導員を配置する。
- 吊り荷走行の(原則)禁止  
吊り荷走行では、貨物から地面までの距離を適切に確保する必要があることから、アームを上げた状態での走行となってしまうため、架空線の下では吊り荷走行を禁止とする。
- 高さ制限柵(H=3.8m)を設置  
注意喚起の“のぼり旗”の設置のみであったが、高さ制限柵等を設け防護措置を講じる。

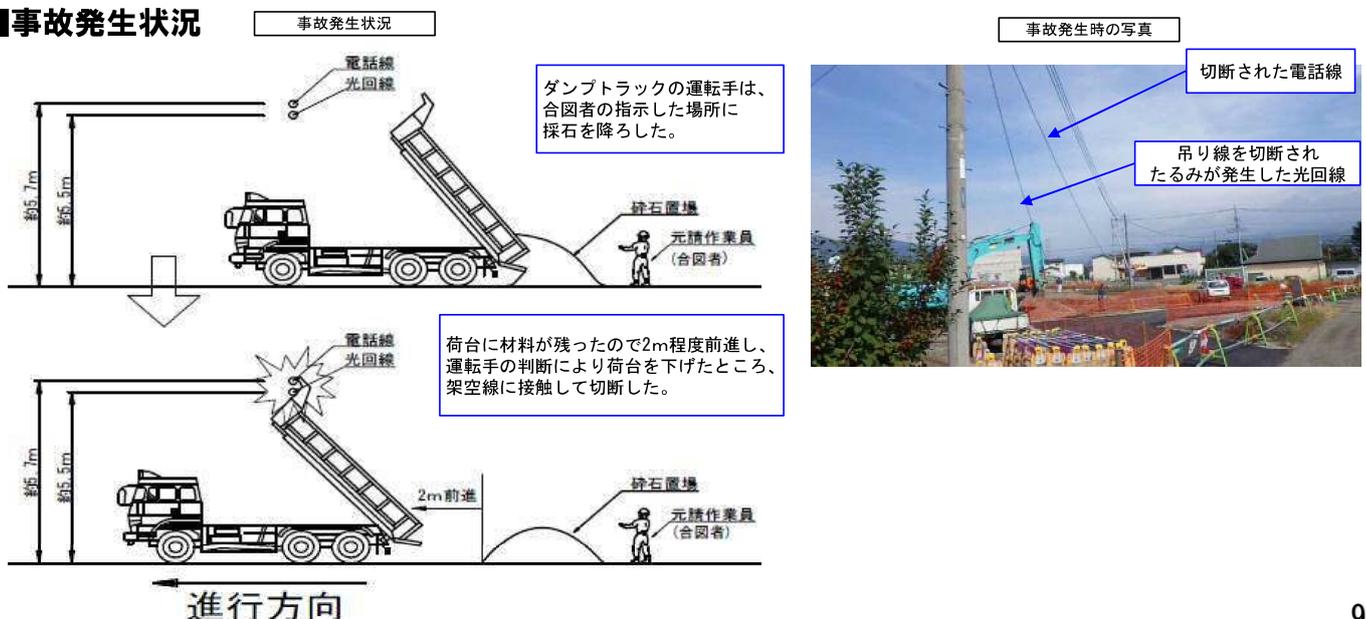
#### ■事故発生状況

### 【事故事例②】 ダンプトラックが荷下ろしのため前進したとき架空線を切断した事故

- ・迂回路設置工事に伴い敷砂利に使用する碎石を販売業者のダンプトラックから荷下ろし作業を行っていた。
- ・荷台に残った砂利を全て下すため、荷台を上げたまま2m走行したところ、上空のNTT線を切断し、近隣2軒の電話が不通となった。
- ・のぼり旗等で注意喚起をしていたが、台風の接近に伴い撤去しており、事故当日も外されたままの状態であった。

- 架空線の認識・周知不足  
架空線付近でダンプトラックの荷台を上げたまま前進させてしまった。架空線損傷に対する目印表示等の保安施設設置が行なわれていなかった。
  - 架空線の危険箇所の洗い出し不足  
作業指示において、架空線の危険箇所の周知が口頭のみだったため適切な荷下ろし場所に誘導することができなかった。また、安全巡視において架空線等危険個所の確認が確実に行われていなかった。
  - 資機材納入者に対する架空線の説明不足  
初めて入場する資機材納入者に対して架空線の説明をしていなかった。
- ◆本来ならば・・・
- ・ 架空線が上空に無い箇所を荷下ろし場とし、目印表示等の保安施設を適切に設置するべきであった。
  - ・ 資機材納入者に対して、架空線の注意喚起を徹底するべきであった。

- 架空線に対する安全対策の強化・徹底
  - ・ 架空線付近は荷下ろし禁止エリアとする。また、架空線に注意が向くよう目印表示を設置する。
  - ・ 資機材納入業者にも危険箇所の注意喚起を徹底する。
- 危険箇所の周知徹底
  - ・ 作業指示書により、危険箇所を図面等で明確化して周知し、KY活動において作業員全員に危険箇所の注意喚起を徹底する。また、安全巡視時に作業指示書で伝えた注意事項が確実に行われていることを再確認する。

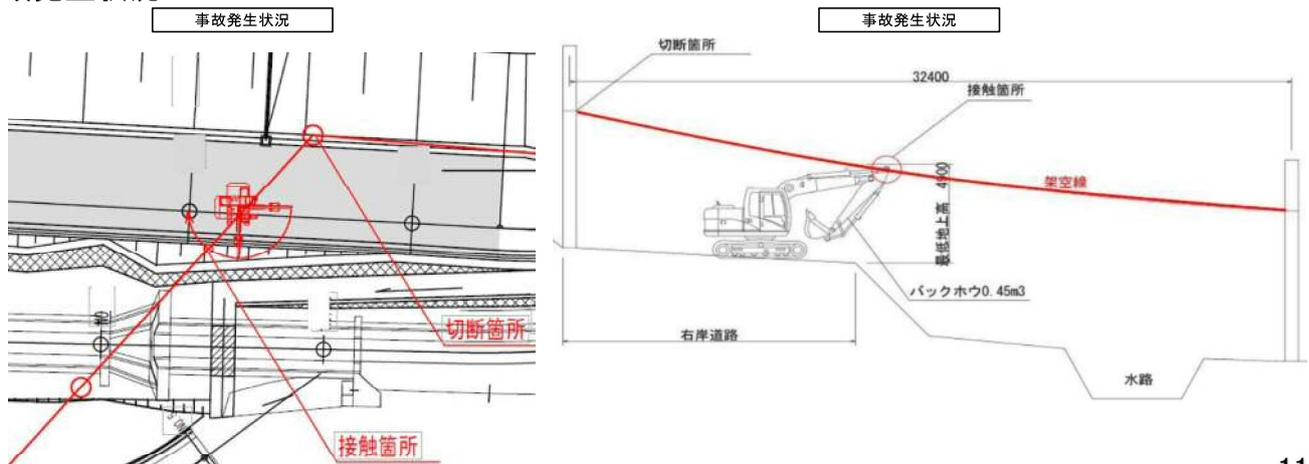
#### ■事故発生状況

### 【事故事例③】 バックホウによる旋回作業の際に架空線を切断

- ・ バックホウでブロック積基礎の埋戻し作業が終了し、バックホウを架空線の下に停車させ休憩を取った。
- ・ その後、少し離れた場所で資材の吊り上げ作業が控えていたため、バックホウを所定の場所へ移動させるため、アームを上げ旋回したところ、バックホウの頭上にあつた架空線と接触し切断した。
- ・ 今回切断した架空線については、別工事で移設したばかりで注意喚起の“のぼり旗”が少なかった。
- ・ 事故時は誘導員等が配置されていなかった。

- 架空線に対する意識欠如  
オペレーターが頭上の架空線を確認しないでブームを上げ旋回してしまった。
  - 架空線に対する注意喚起不足  
「架空線注意」の“のぼり旗”を設置し作業員への注意喚起を行っていたが、今回切断した架空線は事故発生の数日前に新設したため、目印が少なかった。
  - 施工手順の遵守不足  
施工手順では誘導員の指示でバックホウを移動させる事となっていたが、一人でバックホウを移動させようとしたため誘導員がついていなかった。
- ◆本来ならば・・・
- ・ 架空線と接触の危険がある範囲での旋回作業は避け、やむを得ず架空線に近接して旋回作業を行う場合は適切な合図・監視、防護措置のもと作業を行うべきであった

- 安全重点対策の周知徹底  
架空線の存在を失念しないよう安全訓練を行い安全重点対策について周知徹底する。
- 架空線に対する意識の強化  
架空線の下には絶対に重機を止めないようにし、架空線近接箇所での作業時は誘導員を配置し、誘導員の合図のもと作業を行う。また、オペレーターおよび誘導員は周囲の状況確認を行ってから重機を移動する。
- のぼり旗の増設や目印表示  
注意喚起のため架空線注意ののぼり旗を増設し、架空線に目印をつけ目視確認できるようにする。

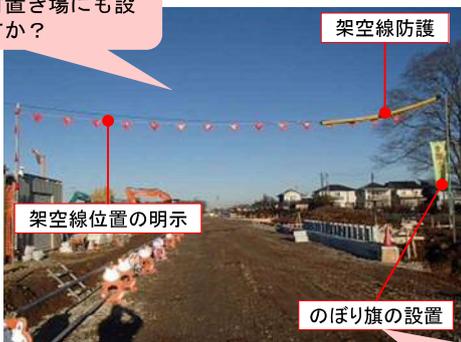
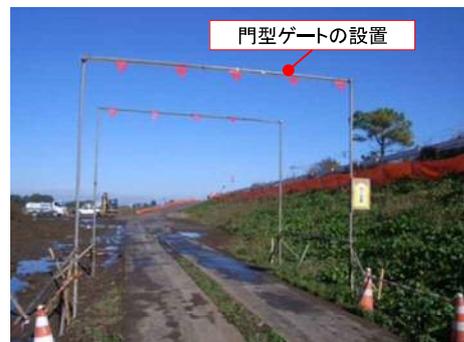
架空線損傷防止に関する注意喚起・防護措置例

重機やユニック等が稼働する仮置き場・資材置き場にも設置されていますか？

オペレーターや合図者から見えていますか？

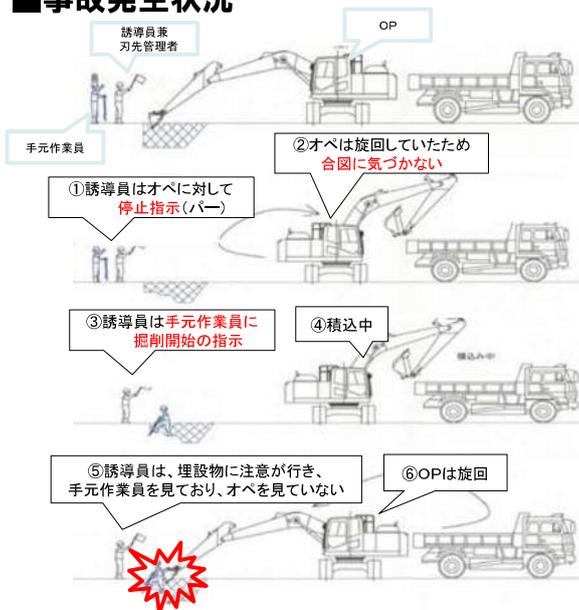
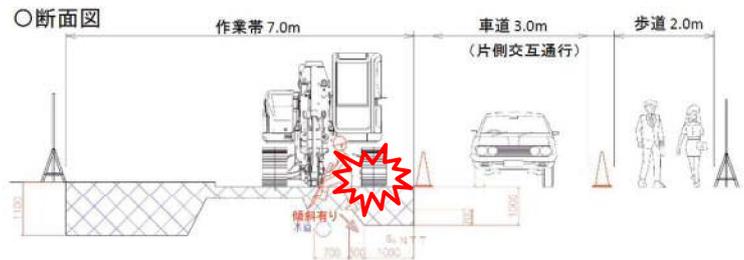
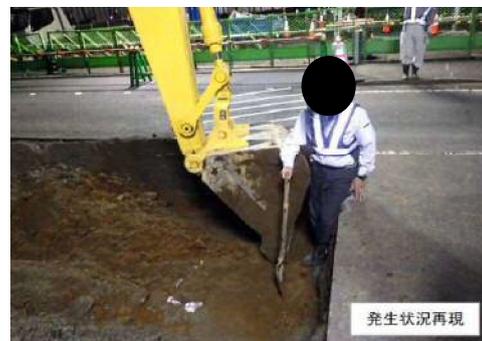
### ■事故発生状況

## 【事故事例④】 バックホウのバケットと地山に作業員が挟まれ負傷

- ・バックホウ及び手元作業員との共同作業により、地山の掘削を誘導員の指揮のもと行っていたが、機械掘削から手元作業員による掘削作業とするため、誘導員はバックホウに停止するよう合図を行ったが、バックホウオペレーターに伝わらず、手元作業員がバケットと地山との間に挟まれ負傷した事故。
- ・これらの一連の作業は、誘導員の“グーパー運動”による指示を行っていた。

- 手元作業員に対して危険が及ばないようにバックホウを誘導することの遵守不足  
バックホウの操作停止が行われていない状態で、誘導員が手元作業員を掘削箇所に入れてしまった。
  - バックホウオペレーターの死角について周知不足  
バックホウのオペレーターの死角について、誘導員や手元作業員等に十分に周知がされていない。
- ◆本来ならば・・・
- ・誘導員は、自ら行った停止合図によってオペレーターの操作停止が確実に行われたかの確認をした上で、手元作業員に指示すべきであった。
  - ・バックホウのオペレーターの死角について、誘導員や手元作業員等に十分に周知すべきであった。

- 合図によるバックホウ停止確認の徹底  
誘導員は、停止合図によってオペレーターの操作停止が確実に行われたかの確認を徹底する。  
また、オペレーターに対しては、運転席の前方に注意喚起看板を掲示するなどし、合図の見落としがないよう注意喚起する。
- 建設機械の運転手の視認性に関する死角の周知徹底  
バックホウに限らず、一般的に建設機械の運転手には死角が存在することから、誘導員や作業員に対して死角の危険性について周知する。

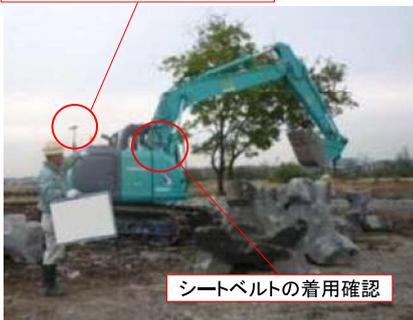
バックホウによる吊り作業時のクレーンモードの確認(回転灯)

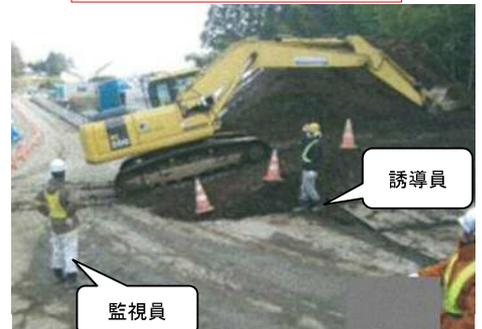
立ち入り禁止範囲の明示

専任の監視員・誘導員を配置

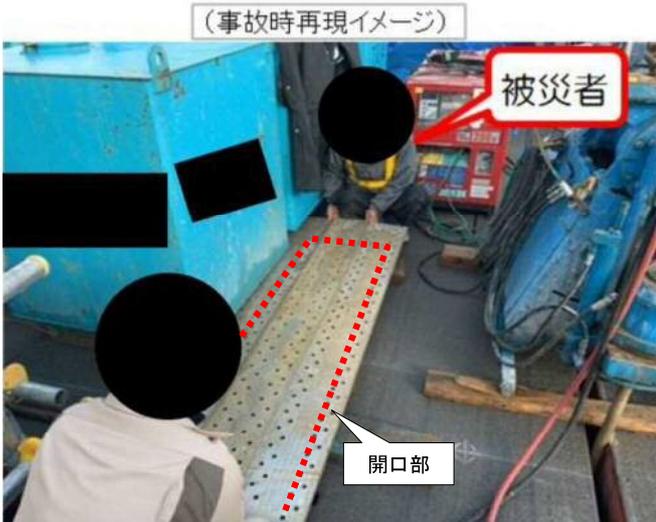
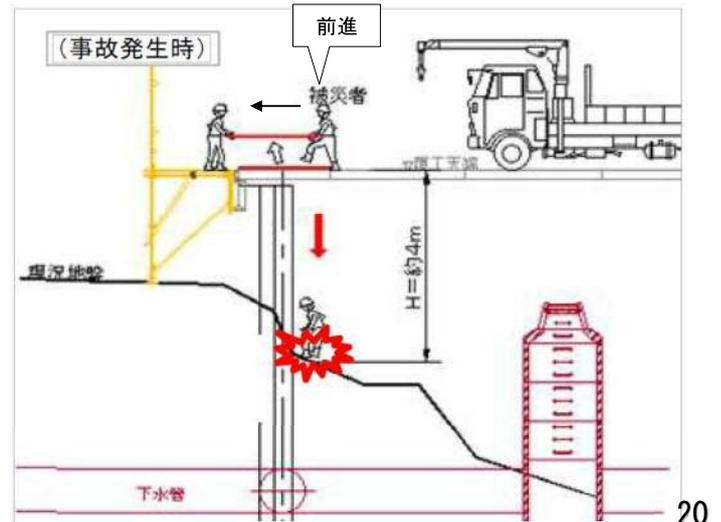
#### ■事故発生状況

### 【事故事例⑤】 薬液注入作業中に覆工板の開口部から墜落し負傷

- ・路面覆工の上から薬液注入作業を実施しており、1本目の作業が完了したことから、ボーリングマシンを2本目の箇所へ移動させる為、覆工開口部を養生していた足場板を移動させようとした。
- ・作業員2名で足場板を持ち上げて移動する際、被災者は、足場板の下の覆工開口部から約4m下に墜落し負傷したもの。

- 作業手順の周知徹底不足  
被災時の足場板を移動する作業は、ボーリングマシンや資材等が密集する場所であったため、狭隘な作業となっており、足場板の移動作業の通路を確保する手順が十分に周知されていなかった。
  - 墜落制止用器具(安全带)の装着の徹底  
足場板を外すことにより、開口部が生じるにもかかわらず、墜落制止用器具の装着の徹底がされなかった。
  - ◆ 本来ならば・・・  
・移動作業の順序として、ボーリングマシンを移動させ、安全通路を確保してから足場板を移動させる手順であったが、足場板の下に開口部があるという意識付けをし、作業手順を徹底させるべきであった。
- ➡ 関係法令等：土木工事安全施工技術指針 第2章 安全措置一般

- 作業手順の徹底  
現地の施工状況や条件と適合した作業手順を作成し、その遵守を徹底するとともに、作業方法に変更が生じた場合には、変更作業を開始する前に注意点の周知確認を行う。
- 開口部の明示  
足場板の下に開口部があることを明示する。
- 墜落制止用器具(安全带)の装着の徹底  
墜落制止用器具を使用しやすくするよう単管柵を設置する。また、作業員が安全带を装着しているかを朝礼後、午前休憩後、昼休憩後、午後休憩後にチェックし、安全巡視時にも確認を行い、装着の徹底する。

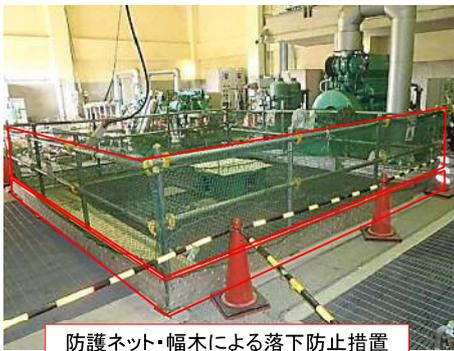
防護ネット・幅木による落下防止措置

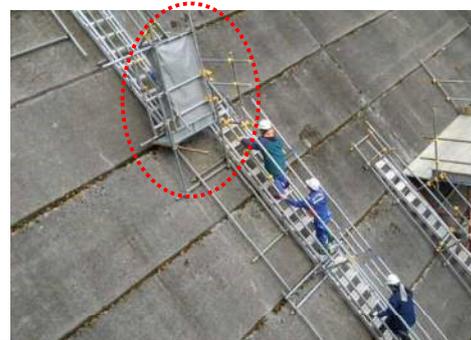
昇降設備の踊り場に転落防止ネットを設置

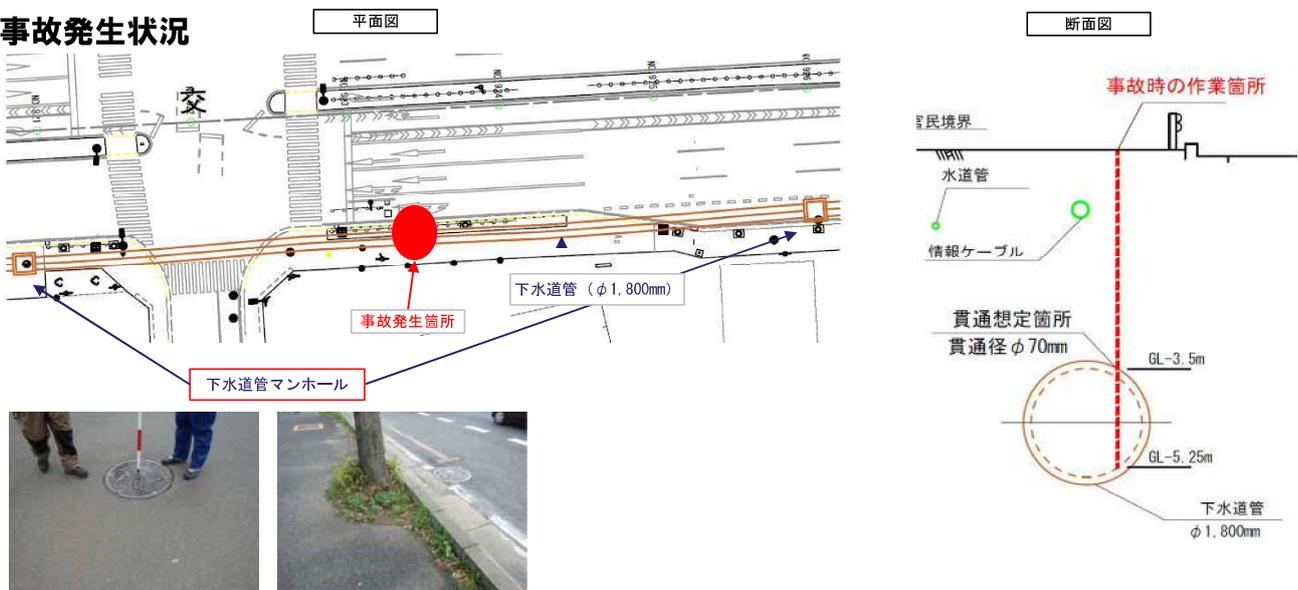
#### ■事故発生状況

### 【事故事例⑥】地質調査に伴うボーリング作業時に埋設管を損傷した事故

- ・地質調査のため、ボーリング作業を実施している際、下水道管の上面を貫通させた。
- ・現地踏査時にマンホールがあることを確認していたが、チェックリストから漏れてしまったため、管理者への照会を失念した。
- ・事故直前に、元請けはオペレーターから異物があるとの報告を受けていたが、事前調査において当該箇所に埋設管は、無いものと判断していたため、少しずつ掘進するよう指示した。

- **埋設図面の入手不足**  
埋設物について、発注者が管理する全ての図面の照会を実施していなかった。  
また、現地踏査時に下水道のマンホールを確認していたが、踏査した際のチェックリストへの記載が漏れたため、管理者への照会を失念した。
  - **作業時の安全管理不足**  
ボーリング作業中にオペレータから異物を確認したとの報告があったが、埋設物はないと思い込み、作業を続けた。
- ◆本来ならば・・・
- ・地質調査範囲の埋設物について台帳等により有無の確認を徹底するべきであった。
  - ・異物の報告された時点で、再度埋設物について確認をするべきであった。
- ↳ 関係法令等：土木工事安全施工技術指針 第3章 第1節地下埋設物一般  
土木工事安全施工技術指針 第1章 第4節工事現場管理

- **埋設物確認の徹底**
  - ・管理者から全ての図面の提供を受け、それについて図面の精度が不十分である可能性や図面の記載漏れの可能性にも留意して、現地でマンホール・ハンドホール等を確認し、埋設物の重ね合わせ図を作成する。
  - ・確認した埋設物のチェックリストを作成し、ボーリング調査の地点については、図面が更新されている可能性を考慮し、埋設物管理者の立会を受ける。
- **ボーリング作業時の安全対策の強化**
  - ・ボーリング作業中に異物を確認した場合、一度作業を中止し、埋設物重ね合わせ図の確認や発注者への問い合わせを行う。

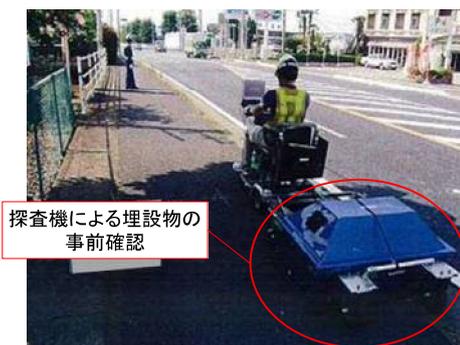
探査機による埋設物の事前確認

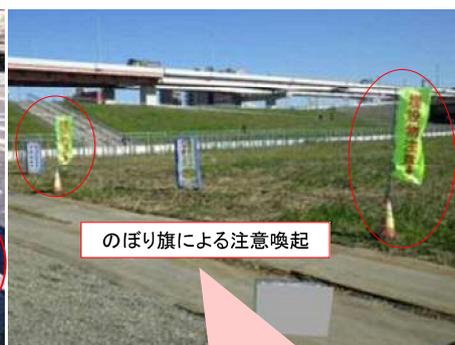
のぼり旗による注意喚起

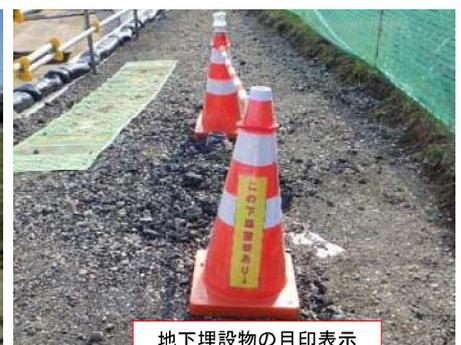
地下埋設物の目印表示

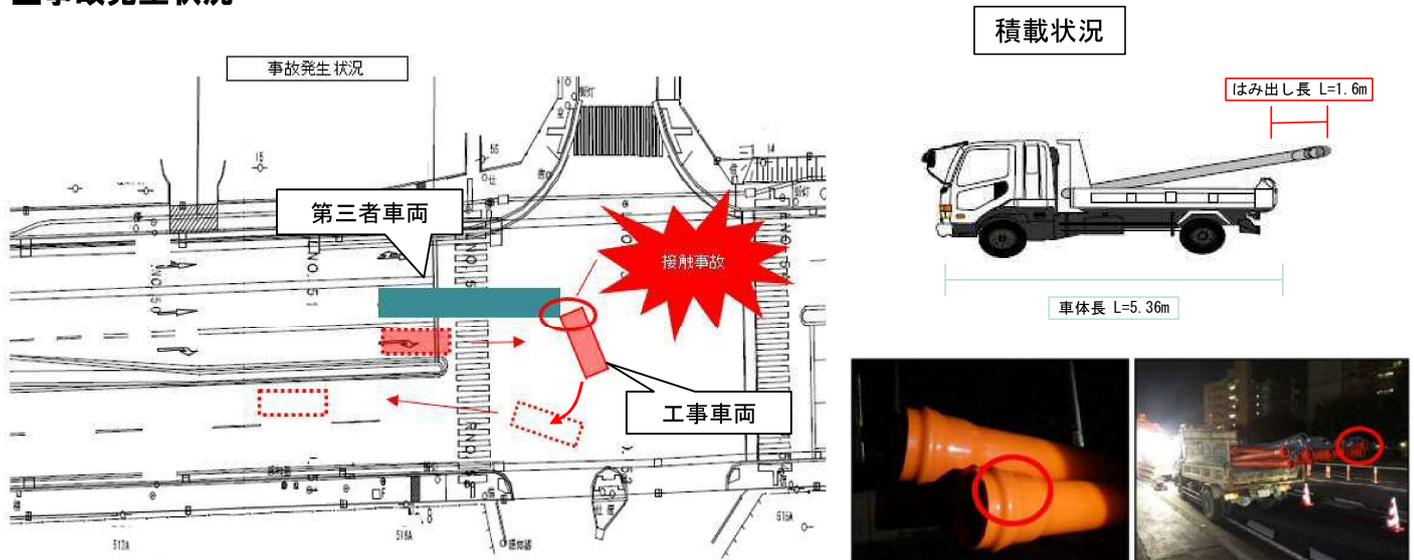
### ■事故発生状況

## 令和元年度 工事事務発生事例(第三者の負傷・第三者車両等に対する損害) 【事故事例⑦】 荷台の管路が荷台からはみだしていたため一般車両に接触

- ・資材置場から現場へ管路を運搬中、交差点で下り右折レーンから上り線へ転回した際に、下り線第2レーンを走行してきた後続車の右側運転席側サイドミラーに当該工事車両の荷台からはみ出していた管路材（直管5.0m）の先端が接触した。

- 誤った積載方法  
管路材の積載方法として、道交法の規定を超えるはみ出し長となっていた。
  - 周囲の確認不足  
第三者車両の正常な通行を妨げるおそれがあったにも関わらず周囲の状況を注意しないで転回した。
  - ◆本来ならば・・・
    - ・道交法の規定を超えないように、積載するべきであった。
- ↳ 関係法令等：土木工事安全施工技術指針 第6章 第2節トラック・ダンプトラック・トレーラー等

- 道交法の遵守  
運搬車両から積載物が道交法の“はみ出し長”を越えない積載とし、4 t ダンプトラックから4 t 平ボディに車両を変更し、確実に荷締めを行う。
- 安全教育の徹底  
道交法を遵守した積載方法や運搬経路上の留意事項等について周知徹底する。

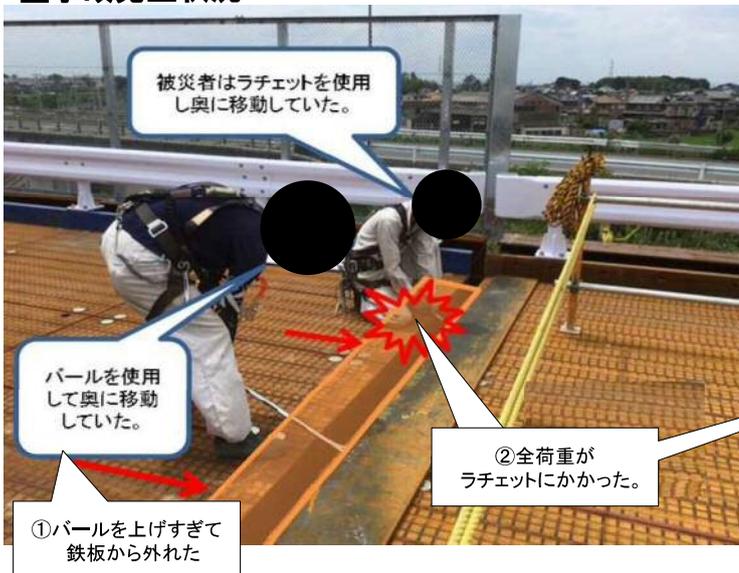
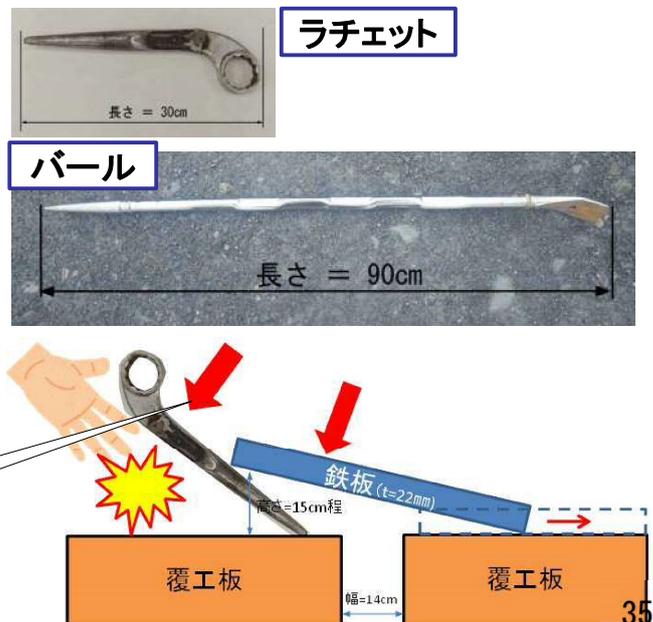
### ■事故発生状況

## 【事故事例⑨】 養生鉄板を横移動するため不適切な工具を使用していた作業員が、指を挟み負傷

- ・仮橋における覆工板の間に伸縮継手を施工するにあたり、継手部の段差を養生するために設置した鉄板を横移動する際に、覆工板と工具の間に指を挟んだ事故。
- ・鉄板の重量は約300kgあった為、2名で作業を実施していた。1名が長さ90cmのパールを使用し、一方の1名が長さ30cmのラチェットを使用して作業を行っていた。
- ・ラチェットの用途は、ボルト締め等に用いる工具であり、重量物の横移動には不適切な工具であった。

本来ラチェットは、ボルトを締めること及びボルト穴を合わせる等を目的とした工具であるが、重量物を横移動する場合には不適切な工具であった。

伸縮継手部の作業手順に関して記載がなく、周知が十分にできていなかった。

- ・ 作業に適応した建設機械及び工具を使用することとした作業手順書等を策定すべきであった。
- ・ 工具は取り扱い説明書に定められた正しい方法で使用すべきであった。

作業指示書および手順書等に使用工具を明記し、適切な工具の使用状況を元請職員が確認する。

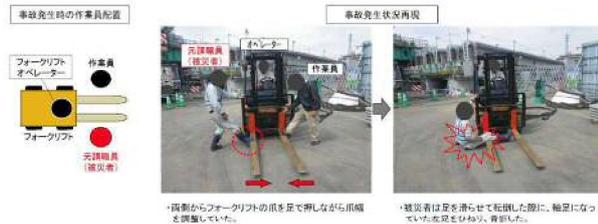
#### ■事故発生状況

・材料の荷卸作業にフォークリフトを使用するため爪幅の調整を行っており、当初は作業員1名が作業にあたっていたが、近くに現場管理を担当する元請の職員も手伝い、作業を実施した。  
・フォークリフトの爪幅を縮めるため爪を両側から足で押していたところ、被災者が足を滑らせて転倒し、その際に軸足となっていた左足の頭骨及び肋骨を骨折した。
