死亡災害事例

墜落 2

墜落・転落

建築工事業

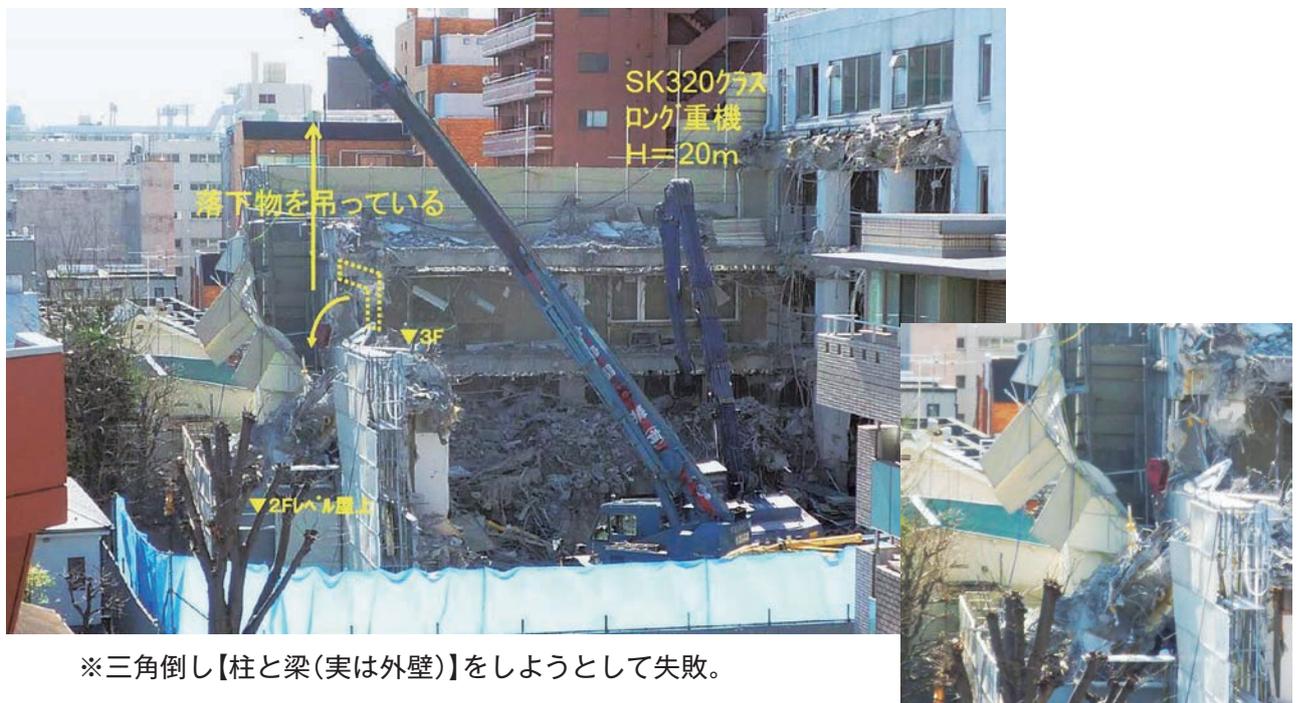
8階建てビル解体工事現場で、3階立上り外壁が外側に突然倒れ、外部足場とともに崩壊、足場上にいた被災者が10mの高さから墜落、10tのコンクリートがれきの下敷きとなり一人死亡、一人重傷。
(平成24年2月)

※三角倒し【柱と梁(実は外壁)】をしようとして失敗。

(原因) ビル解体工事において壁部分を解体する際に、倒壊防止対策を行っていないこと。

(対策) ビルの解体工事(壁部)では、圧碎機2台での作業を標準とし、1台は外側に解体部分が落下しないように解体部分をつかんで支えるか、解体部分が外側に落下しないよう、建物内側へ控えワイヤー等を設置して外部への落下防止対策を行うこと。

引き倒しを行う建築物の面積を考慮した、十分な安全距離を定め、その範囲から作業者の確実な退避を行うこと。
