関東地方整備局管内 工事事故事例 【平成29年度4月期】

関東地方整備局
企画部 技術調査課

平成29年4月期 工事事故発生事例

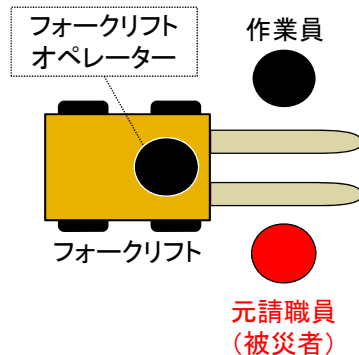
事故発生時の作業員配置

- ・材料の荷卸作業にフォークリフトを使用するため爪幅の調整を行っており、当初は作業員1名が作業にあたっていたが、近くにいた現場管理を担当する元請の職員も手伝い、作業を実施した。
- ・フォークリフトの爪幅を縮めるため爪を両側から足で押していたところ、被災者が足を滑らせて転倒し、その際に軸足となっていた左足の頸骨及び腓骨を骨折した。

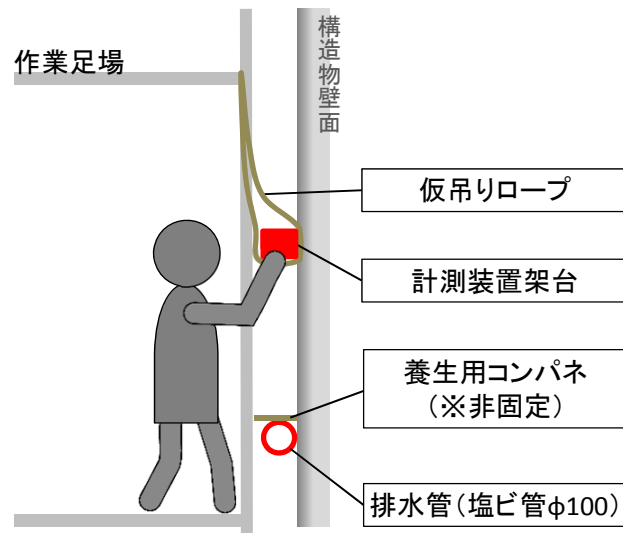
事故発生時の位置関係

- ・トンネルの施工に際し、近接する構造物の変状計測を行うため設置していた計測装置の架台を撤去する作業を実施していた。
- ・溶接箇所を切断を行った架台の仮吊り用ロープを外そうとした際に架台を落下させ、直下に設置されていた既設排水管(第三者管理の塩ビ管φ100)に直撃し排水管を破損させた。

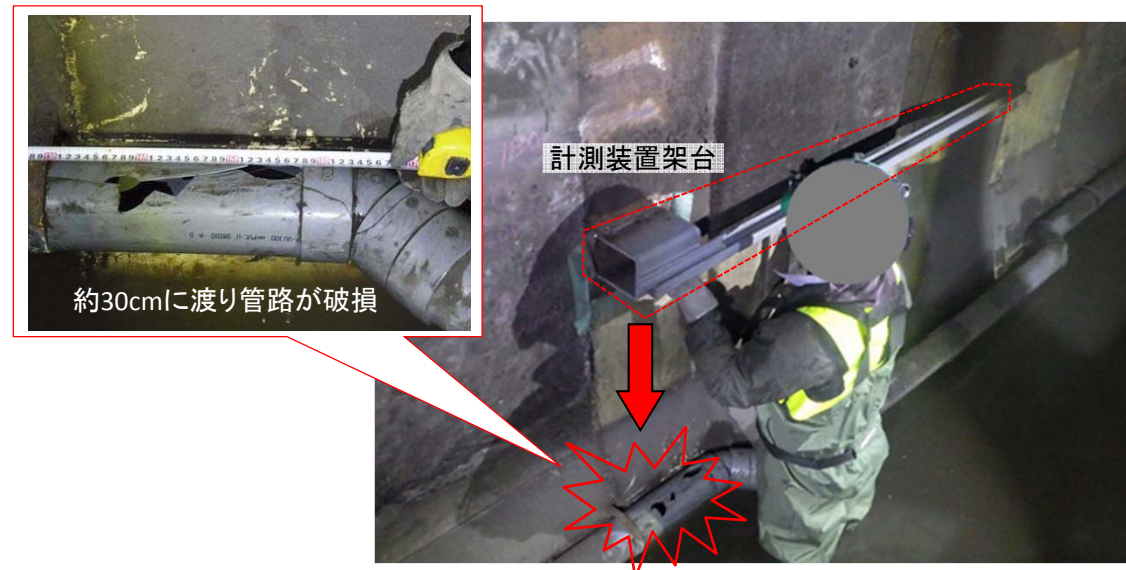
事故発生状況再現・排水管損傷状況

- ・溶接部を切断した架台を仮置きするため一人で持ちながら仮吊りロープを外していたところ、落下させてしまい管路を損傷。

架台取り外しの作業は二人で行う事とされていたが、一方が切断工具の刃を交換するため、作業実施場所から離れた際に、もう一方の作業員が一人でも作業ができると思い、作業を継続したところ誤って落下させた

露出管路はコンパネで覆っていたが、固定していなかったため、落下時の衝撃でコンパネがずれ、露出管路に架台が直撃した。また、地上に降ろす前に仮吊り用ロープを外してしまった。

(しかし、仮吊り用のロープも管路まで届く長さになっていたため、ロープが外されていなかったとしても、落下時は管路に接触していた可能性が高い)

- ・作業手順に基づき、取り外した部材の仮置きまで確実に二人で作業を実施すべきであった。
(一時的に離れなければならない場合は、声を掛けて次にとる行動を双方で確認し合うべきであった)
- ・露出管路の防護材は固定を行い、衝撃でも外れることのないように防護措置すべきであった。
- ・仮吊りのロープは露出管路までの距離よりも短いものを使用し、万が一部材が落下した場合にも露出管路には直撃しないように設置すべきであった。

作業着手前に実施する作業手順書の周知会において、基本事項を再周知するとともに、一人作業に対するリスクアセスメントを実施し、一人作業が発生しないよう対策を徹底。

露出管路の防護は、防護板を足場材に固定するとともに、取り外した部材はリング付きクランプに通した仮吊りロープを使用してゆっくりと床面に着地させる手順に変更。

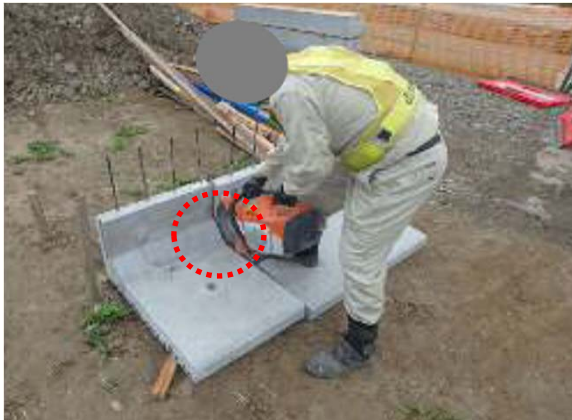
切断状況

- ・被災者はエンジンカッターでプレキャストL型擁壁の切断加工を実施。
- ・隅部は部材が厚く、完全に切断出来なかった。

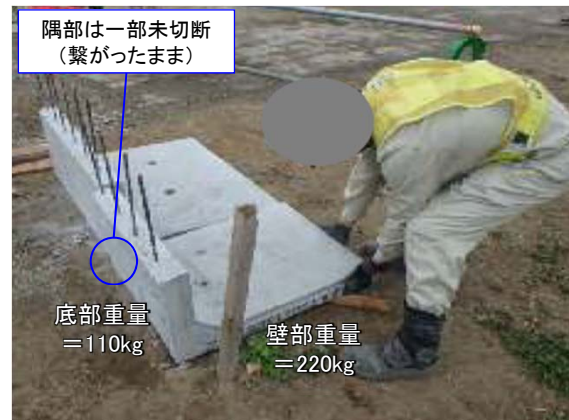
転地状況

- ・切断出来なかった隅部を壁部の外側から切断するため、資材を転地しようとして一人で持ち上げた。

切断加工作業時には、当日現場に配置されていたラフタークレーンを使用しておらず、作業員はL型擁壁の重量を把握しないまま、安易に人力で作業ができると考えており、重量物に対する危機意識が欠如していた。

- ・当初の作業手順外の作業が発生した場合には、作業手順書を見直し、工事従事者へ手順や使用機材、注意事項等について周知すべきであった。
- ・人力による重量物の取扱いに関する危険を認知させ、重量物はクレーン等の適切な機械を用いた揚重作業の実施を徹底すべきであった。

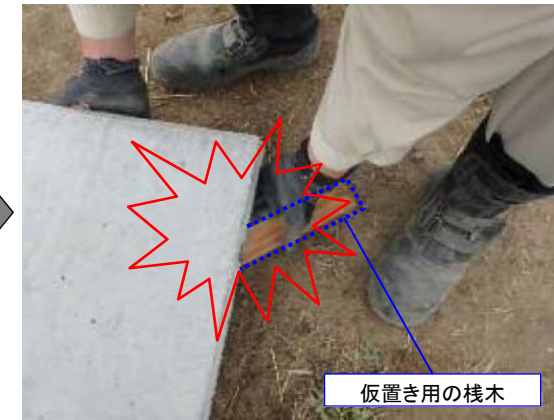
被災状況

- ・重さに耐えきれず、元の位置に降ろしたところ、仮置き用の栈木に左手を挟み負傷した。

事故発生当時の作業は作業手順書に記載されておらず、切断作業については当日の朝礼時に口頭で指示したのみであった。この為、具体的な作業方法や使用する機材、危険行為についての指示がなされていなかった。

朝礼後に作業手順書による書面での作業指示及び周知会を実施し、当日の作業内容と正しい施工手順の理解を深める。また、工事従事者同士の確認を通じて想定外の作業が発生しないか確認する。

安全点検及び安全巡視を1回／日から2回／日に強化し、一人作業や予定外作業の実施等の危険作業に対する指導・是正処置の徹底を図る。

重量物を取り扱う作業は新規入場時や朝礼時等にその取扱いに関する注意事項を具体的に指示するとともに、作業手順書に取り扱う重量物について記載し周知徹底する。

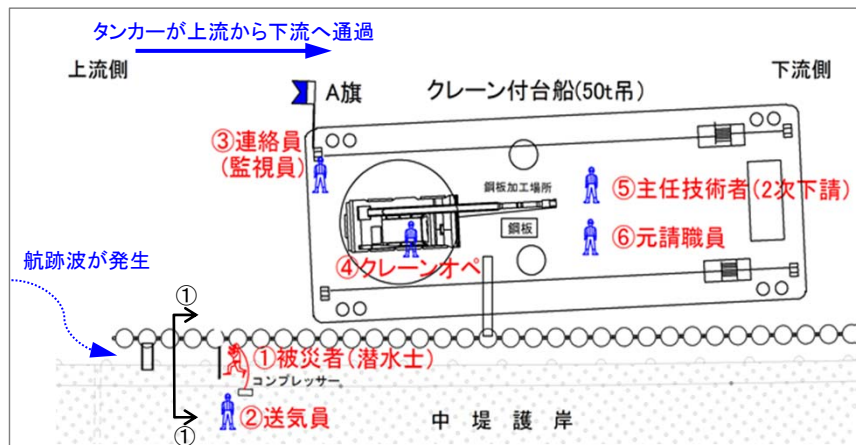
事故発生時の平面配置

- ・矢板護岸の端部処理工を施工しており、前日に引き続き水中での鋼板溶接作業を実施していた。
- ・水面に接する3枚目の溶接作業中に、タンカー船が上流から下流へ向けて通過した際に発生した航跡波の影響で仮留めしていた四隅の仮溶接が外れ、鋼板が倒れて作業員に接触。右頭頂部打撲挫創・左手2指打撲挫創を負った。

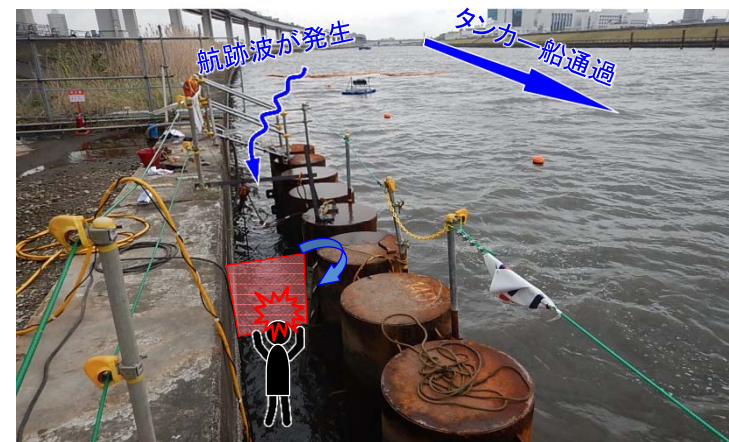
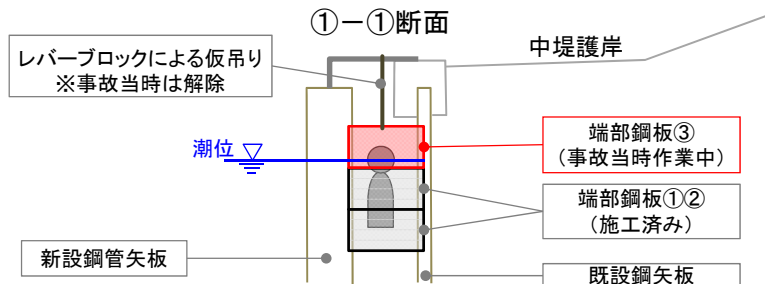
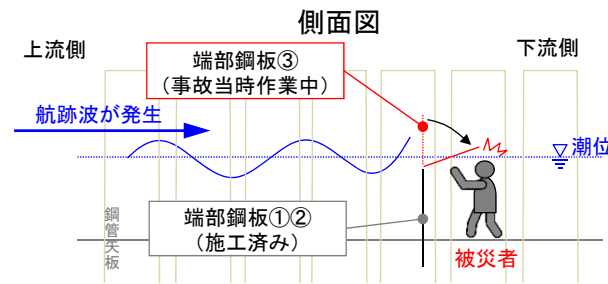
事故発生状況

- ・水面部に設置する3枚目の鋼板を本溶接中にタンカー船が通過し航跡波が発生。
- ・四隅の仮溶接が外れ、鋼板が倒れて作業員に接触

作業手順書には航跡波の見張り及び荷が揺動する際には潜水士を退避させる旨の記載はされていたものの、退避基準や判断者、指揮命令系統、退避場所が明確化されておらず、曖昧な状態で作業を行っていた。

当日の作業は水面に接する位置での作業となり、前日とは作業条件が異なっていたにも関わらず、潜水士(被災者)、送気員、連絡員(監視員)は前日の作業の経験則を元に、タンカー船の航跡波は鋼板溶接の作業には影響ないと過少評価し、退避指示・行動を怠った。

・水中作業時の退避基準を設け、作業継続又は退避について判断する者を定めた上で、指示系統や退避場所をあらかじめ作業手順書に明確に示し、周知徹底を図るべきであった。

【連絡員】船舶の接近を元請職員に報告→【元請職員】作業継続または退避を判断し送気員に連絡→【送気員】水中電話を用いて潜水士に連絡→【潜水士】退避指示があった場合は陸上へ退避

新たに決定した、潜水作業時の退避基準、指示系統、退避場所について作業指示書へ追加し、工事従事者に周知徹底を図る。

元請職員はタンカー船運会社や当該河川の安全協議会会員に対し、潜水作業の実施を作業日の前日までに連絡・周知する。また、警戒船による航行船舶に対する注意喚起(拡声器等による減速喚起)を強化する。
