死亡災害事例　激突 1

事故の型	激突	業　種	建築工事業（建築設備）
被 災 者	とび工（50代）	経験年数	25年以上30年未満

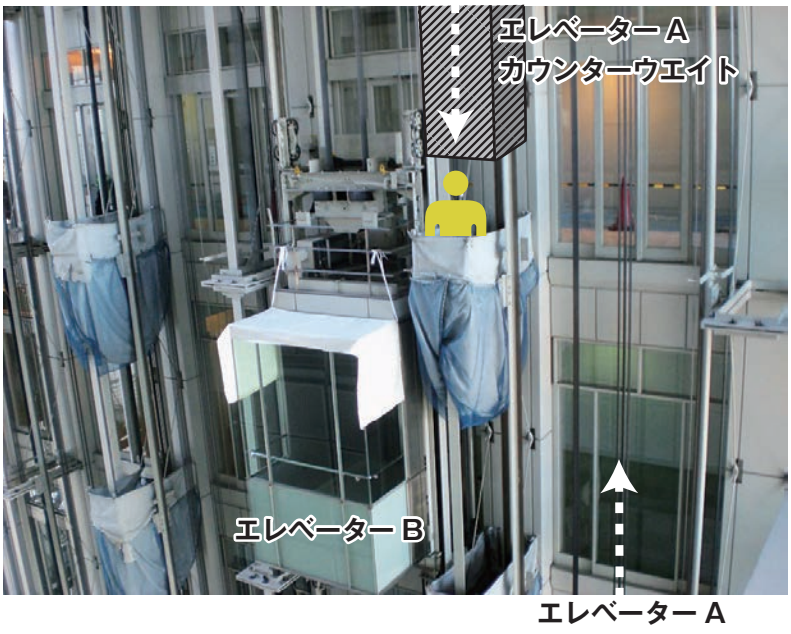
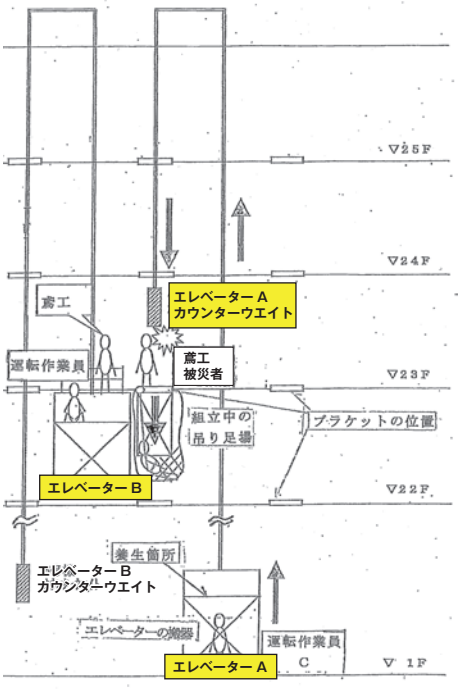
エレベーターAのカウンターウエイトのガイドレールを保持する枠状の設備（ブラケット）の補修工事を行うため、被災者がエレベーターBのカゴの上からブラケットの上に移動し、足場（トピック足場）を取り付けていたところ、エレベーターAが上昇し、そのカウンターウエイトが降下して被災者に激突した。

（原因）複数の業者による作業が混在する作業であり、エレベーターの運転調整を行わなければならなかったところ、その連絡調整を十分に行わなかったため、本来動かしてはいけない場面でエレベーター A を動かしてしまったこと。
（被災者はエレベーター B 近接箇所でつり足場を設置していた）

（対策）エレベーターのカウンターウエイトの昇降する箇所で下請労働者に作業を行わせる場合には、カウンターウエイトの昇降による下請労働者への危険を回避するため、同一場所でエレベーターの操作を制限するなど、作業間で連絡及び調整を行うこと。
