死亡災害事例

墜落 3

墜落・転落

建築工事業

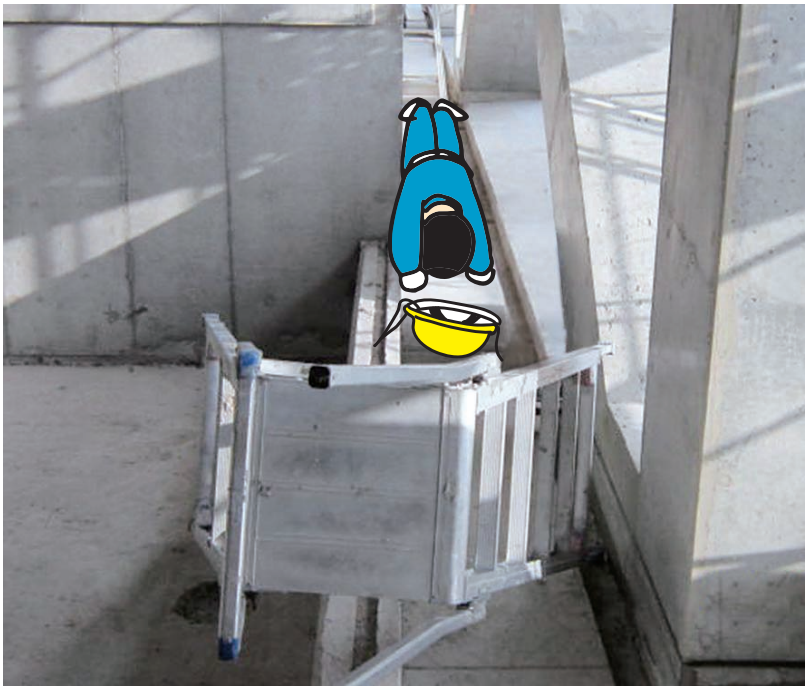
地上11階の建物の新築工事において、可搬式作業台（高さ1.75m）を使用して2階躯体の下り壁の補修作業を行っていたところ、バランスを崩した際に可搬式作業台が倒れ、被災者がコンクリート床面に墜落した。
(平成25年6月)

(原因) 作業場所及び作業内容に合わない天板が狭い可搬式作業台を使用し、作業姿勢がとれる位置に天板の移動が出来ない状況で、手を伸ばして身を乗り出す不安定な体勢で作業をしていたこと。

(対策) 可搬式作業台での作業が困難な場所においては、足場等を設置し、可搬式作業台を使用する際は、作業姿勢がとれる様こまめに移動させること。また、移動を伴う作業の場合は、それに見合った可搬式作業床を使用すること。
