## 工事事務(速報)の情報提供について

### 【工事事務(速報)発生状況】 (H29.2.28現在)

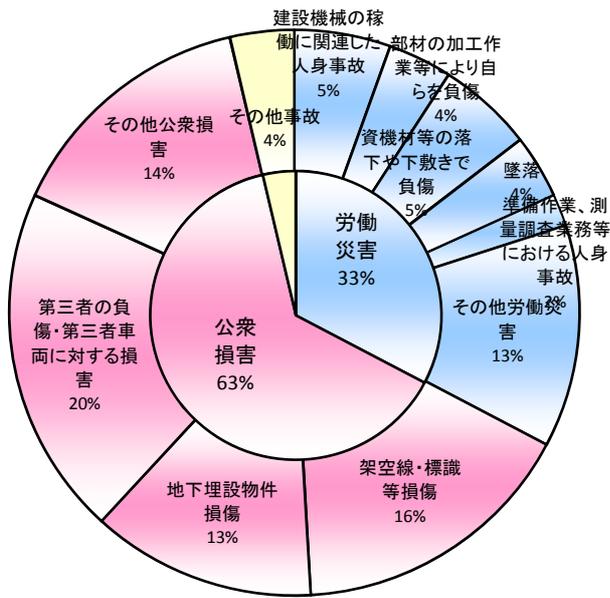
●平成28年度 工事事故発生状況(発生形態別)

発生形態	H26	H27	H28	過去3年間計
労働災害	建設機械等の稼働に関連した人身事故	4	3	3	10
	部材の加工作業等により自らを負傷	2	1	2	5
	資機材等の落下や下敷きで負傷	4	2	3	9
	墜落	6	7	2	15
	準備作業、測量調査業務等における人身事故	0	0	1	1
	その他労働災害	14	13	7	34
小計		30	26	18	74
公共損害	架空線・標識等損傷	8	13	9	30
	地下埋設物件損傷	7	4	7	18
	第三者の負傷・第三者車両に対する損害	21	16	11	48
	その他公共損害	8	14	8	30
	小計	44	47	35	126
その他事故		1	5	2	8
計		75	78	55	208

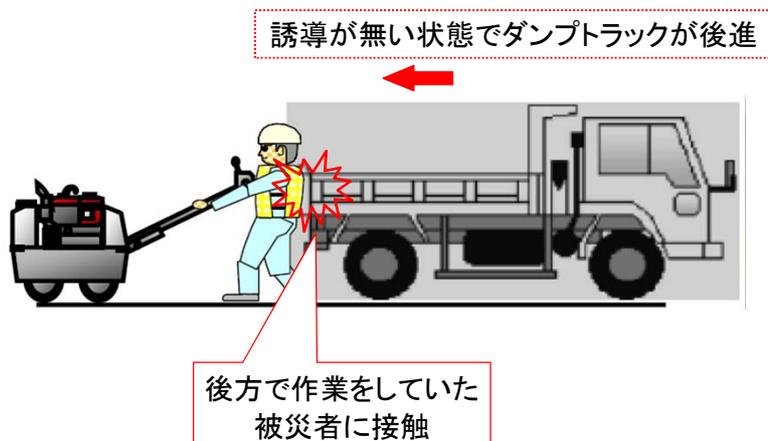
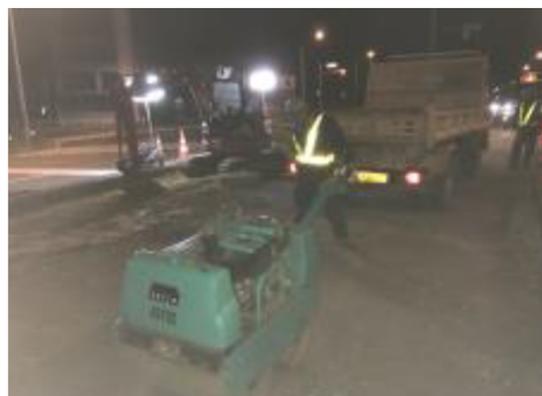
発生時の位置関係

発生日時	平成 29 年 2 月 4 日 (土) 23 時 25 分			
工事情報	道路系事務所 維持修繕工事			
被災の状況	性別	年齢	職種	被災の程度
	—	—	—	左手首橈骨骨折
事故概要	誘導を受けずに後進したダンプトラックと、ダンプトラック後方にいた作業員が接触し左手首を骨折した。			
負傷事故—その他 工事関係者

- ・基礎砕石材料を4tダンプトラックにて現場に搬入した際に、現場内誘導を担当する誘導員が一時不在であったが、誘導を受けずにダンプトラックが後進。
- ・被災した作業員は転圧後の検尺待ちでハンドガイド式ローラーの操作部に手を掛けた状態で待機していたところ、ダンプトラックが肩から肘にかけて接触し、左手首を捻って骨折した。

- ・作業エリア内で現場誘導員の合図が無い状態でダンプトラックを後進させた。
- ・交通誘導員と現場誘導員の誘導引き渡しで意思疎通がとれていなかった。 など

- ・重機・ダンプ等の移動時は誘導員の誘導に従うことを徹底する。
- ・交通誘導員と現場誘導員の引き渡し合図を明確にする。 など

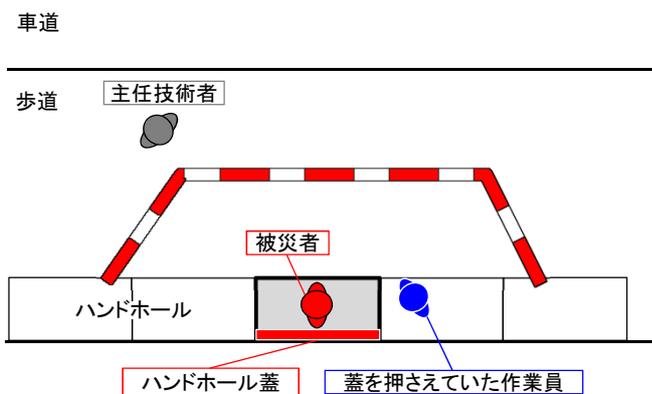
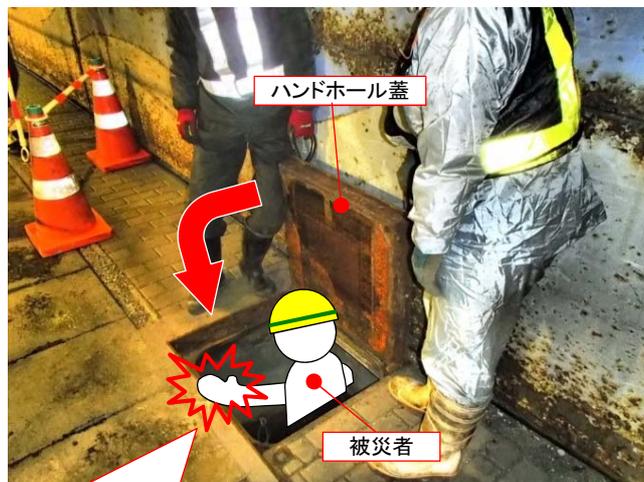
発生時の位置関係

発生日時	平成 29 年 2 月 7 日 (火) 10 時 25 分			
工事情報	道路系事務所 機械設備工事			
被災の状況	性別	年齢	職種	被災の程度
	—	—	—	左手親指付け根、手の甲の骨折
事故概要	作業準備のため、ハンドホール内に入りケーブルの確認を行っていた作業員がハンドホールから出ようとしたところ、立てかけられていたハンドホールの蓋が倒れ、被災者の左手が挟まれ骨折した。 負傷事故—資機材等の落下や下敷きで負傷

倒れてきたハンドホール蓋に被災者の左手が挟まれ、負傷

- ・通信線の撤去及び通線作業のため、ハンドホール内でケーブルの状況を確認していた作業員がハンドホール内から出ようとしたところ、立てかけてあった蓋が倒れ、被災者の左手が挟まれた。
- ・ハンドホールの蓋は地上上部で別な作業員が手で押さえていたが、被災者がハンドホール内から出てくるときに邪魔にならないよう避けた際に、誤って手を離してしまい蓋が倒れた。
- ・ハンドホールの蓋は取り外して平置きするべきだったが、短時間の作業であると安易に考え、立てかけて押さえていた。

- ・平置きすべき蓋を立てかけていた
- ・蓋を押さえていた作業員が手を離れた
- ・倒れる恐れがありながら誰も危険であると認識しなかった

- ・作業手順を明確にし、手順に基づいた作業を徹底する
  - ・作業員同士の声かけを実施する
- など

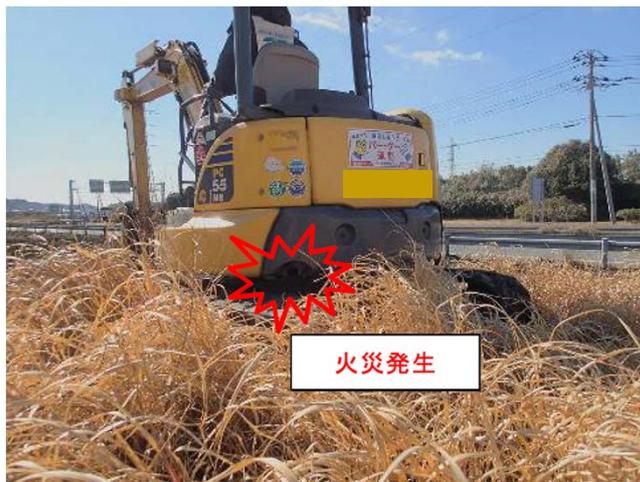
発生時の作業状況

発生日時	平成 29 年 2 月 15 日 (水) 9 時 0 分			
工事情報	道路系事務所 維持修繕工事			
被災の状況	性別	年齢	職種	被災の程度
	—	—	—	—
事故概要	除草作業時に集草用のバックホウのマフラー部と枯草の接触により火災が発生。 周辺約700m <sup>2</sup> の枯れ草が焼失したもの。 その他の事故(火災)

火災発生

重機のマフラー部より高い位置まで  
枯草が生長していた

・作業範囲を確認後、草刈り機で除草作業を始めたが、草刈機の刃にツルが巻き付き作業が困難であったため、バックホウ(0.15m<sup>3</sup>)でツルの除去を行っていたところバックホウ後方の草が炎上した。

・集積・積み込み用のバックホウを草刈りに使用していた。

・除草前の枯草が密集している範囲に重機を配置し作業を行っていた為、高温の排気ガスやマフラー部と枯草が接触し火災が発生した。

・施工計画書や作業手順書に記載されていない方法で施工しており、重機を本来の用途で使用していなかったなど

・施工計画に基づいた適切な作業実施を徹底させる  
・重機を本来の用途外で使用させないなど

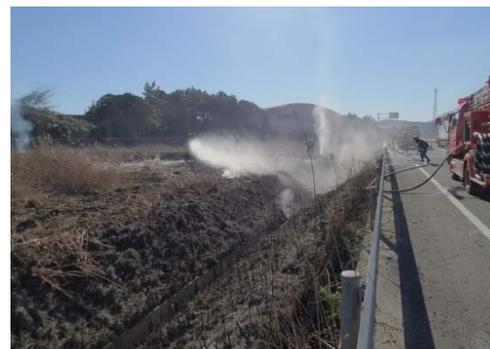
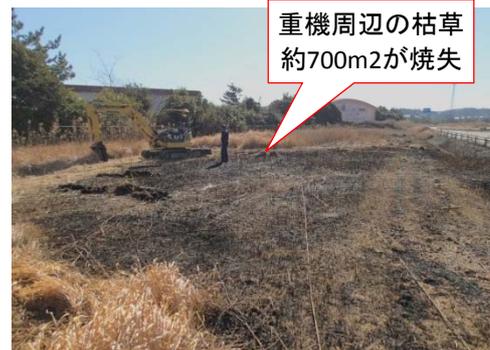
火災状況

重機周辺の枯草  
約700m<sup>2</sup>が焼失

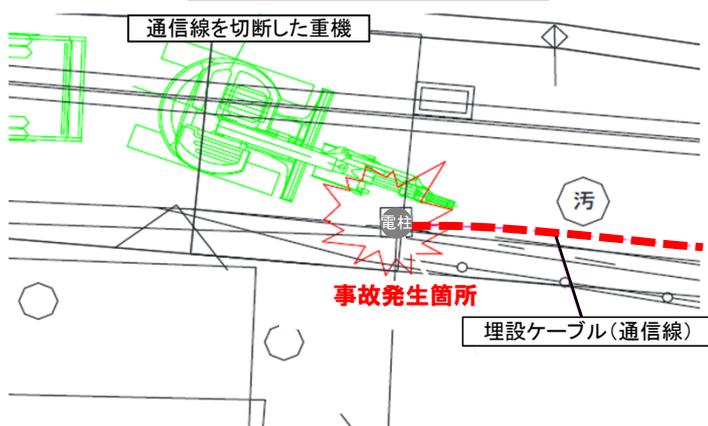
事故発生時の位置関係

発生日時	平成 29 年 2 月 22 日 (水) 10 時 40 分			
工事情報	道路系事務所 As舗装工事			
被災の状況	性別	年齢	職種	被災の程度
	—	—	—	
事故概要	歩道部の掘削作業中に電柱への立ち上げ管を損傷し、通信線を切断			
	公衆損害—地下埋設物件損傷

- ・歩道の舗装作業の為、バックホウ(0.45m3)にて路床掘削していたところ、電柱へ立ち上げていた管路を破損。管路内に配線されていた通信ケーブルにバケットが接触しケーブルを切断した。
- ・電柱及び管路がある事は目視が可能であったが、管路周辺も人力掘削ではなくバックホウにて施工していた。
- ・刃先監視員は機械掘削は終了したと思い次の作業の段取りに移っていた。

- ・作業手順書、掘削ルールを厳守し、適切な作業実施を徹底させる。
- ・刃先監視員と重機オペレーターは合図を定め、作業の開始・終了を明確にする。 など

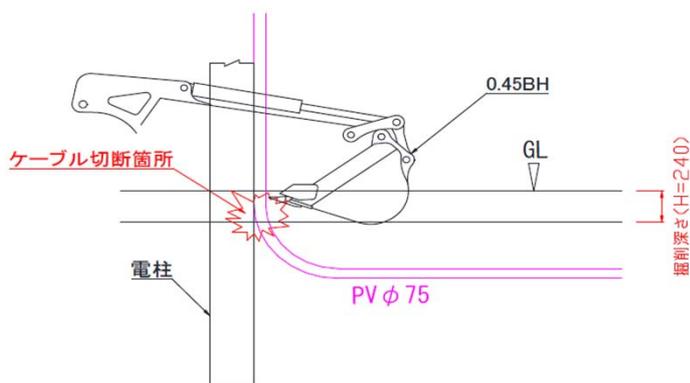
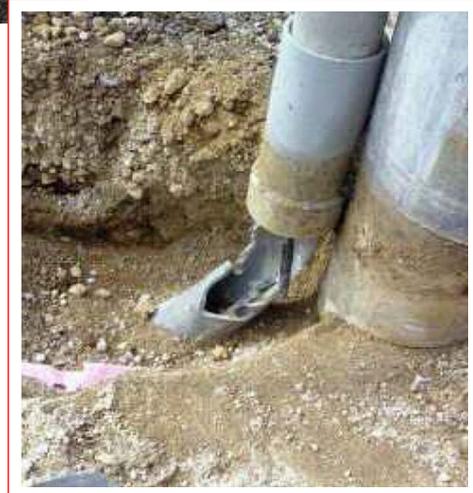
事故発生状況(断面)

- ・刃先監視員が不在の状態での配管周囲掘削した。
- ・埋設管周辺は人力で行うこととなっていたが、重機オペレーターの自己判断によりバックホウで掘削した。
