死亡災害事例

墜落²

墜落・転落

建築工事業

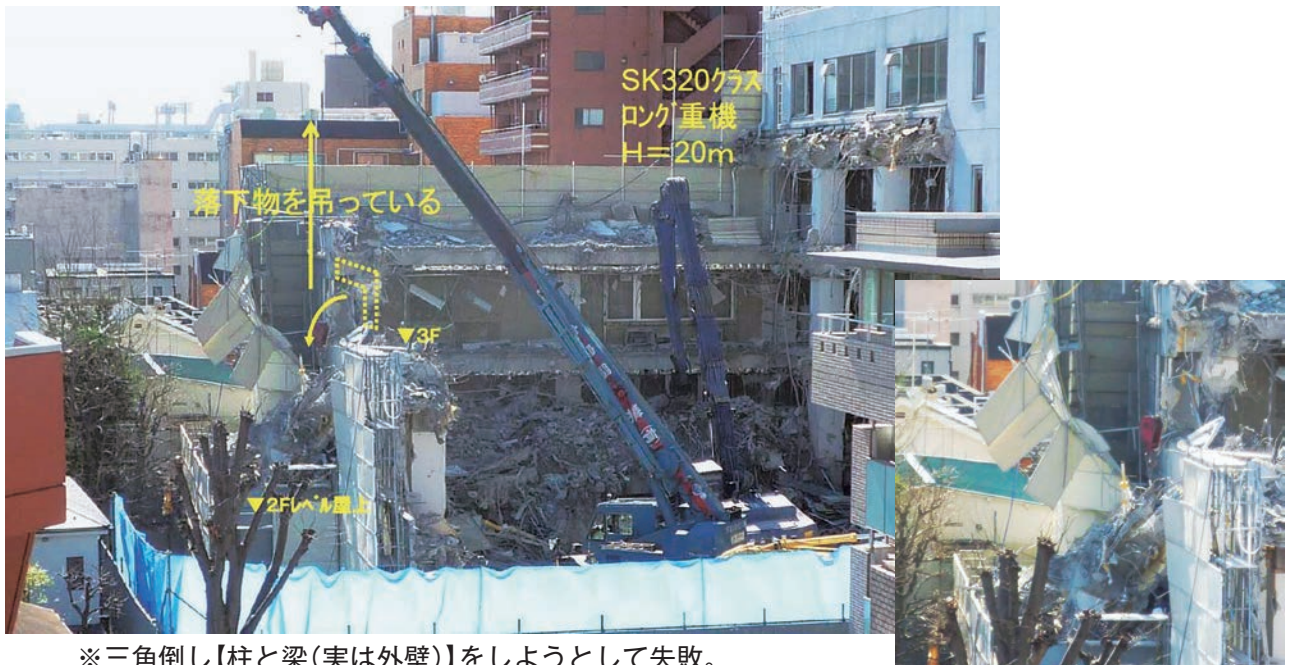
8階建てビル解体工事現場で、3階立上り外壁が外側に突然倒れ、外部足場とともに崩壊、足場上にいた被災者が10mの高さから墜落、10tのコンクリートがれきの下敷きとなり一人死亡、一人重傷。
(平成24年2月)

※三角倒し【柱と梁(実は外壁)】をしようとして失敗。

- ・ビル解体工事において壁部分を解体する際に、倒壊防止対策を行っていなかった。

- ・ビルの解体工事（壁部）では、圧碎機2台での作業を標準とし、1台は外側に解体部分が落下しないように解体部分をつかんで支えるか、解体部分が外側に落下しないよう、建物内側へ控えワイヤー等を設置して外部への落下防止対策を行うこと。
- ・引き倒しを行う建築物の面積を考慮した、十分な安全距離を定め、その範囲から作業者の確実な退避を行うこと。
